**Forma de Inspección Post sísmica  
Evaluación Rápida**

Dirección: **Calles Tokio y Toledo**

Ciudad de México a 24 de septiembre de 2017

## DICTAMEN DE ESTABILIDAD ESTRUCTURAL PRELIMINAR DEL EDIFICIO, TOKIO Y TOLEDO.

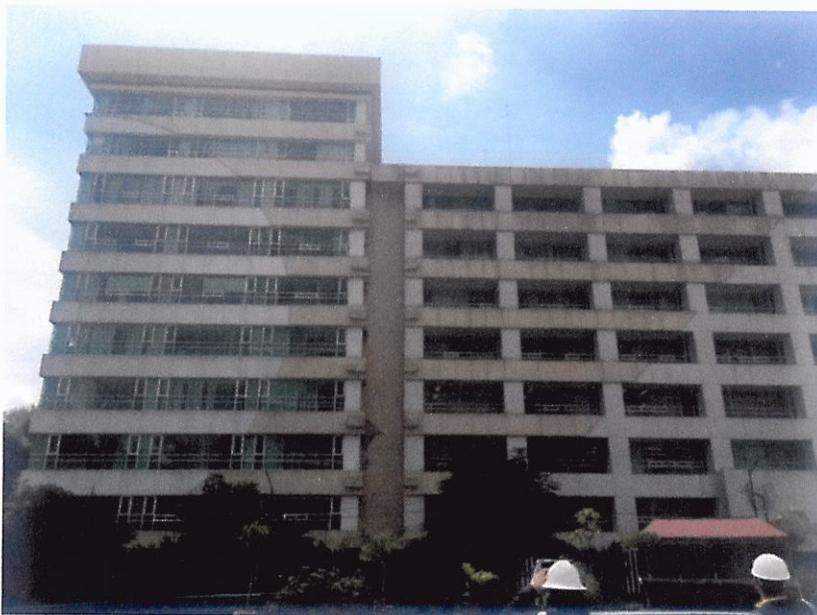
Vista de la fachada por la calle de Tokio

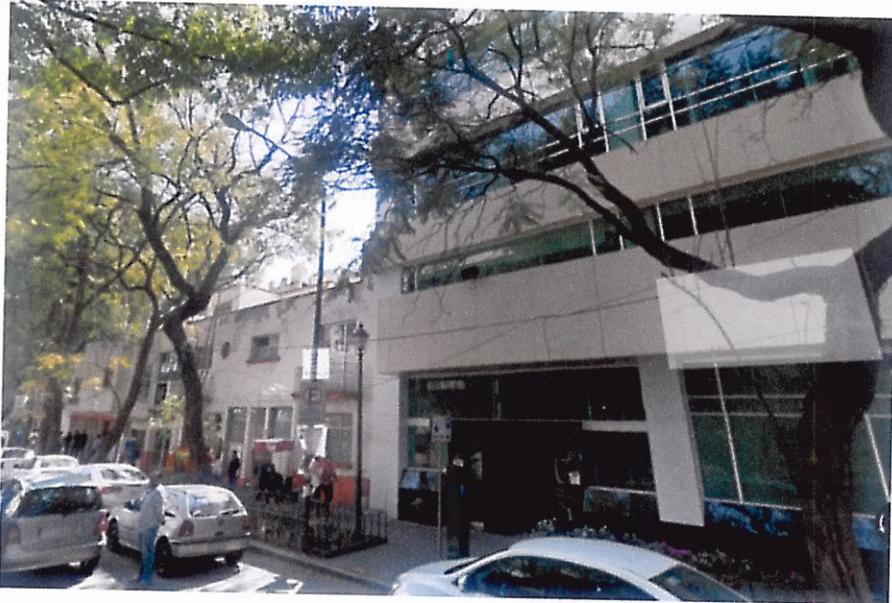
Vista de la fachada del cuerpo (A) por la calle de Toledo

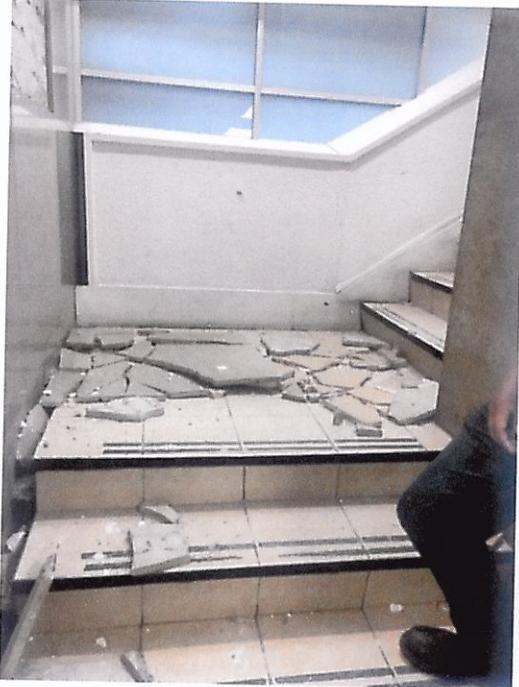
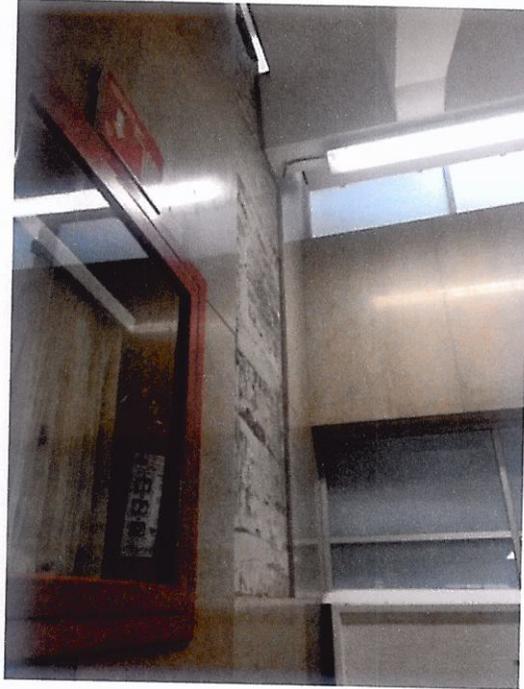
Desprendimiento de acabado en muros en el cubo de escalera del Edificio (C).

Los muros afectados por el sismo del 19 de septiembre del 2017, deberán de repararse en los términos que establece los normas técnicas complementarias para diseño y construcción de Estructuras de Mampostería y dar cumplimiento a la Norma Técnica Complementaria para el Proyecto Arquitectónico, Reformada y Adicionada el 08 de febrero del 2011 y demás disposiciones que establecen las Normas Técnicas Complementarias del Reglamento de Construcciones para el Distrito Federal

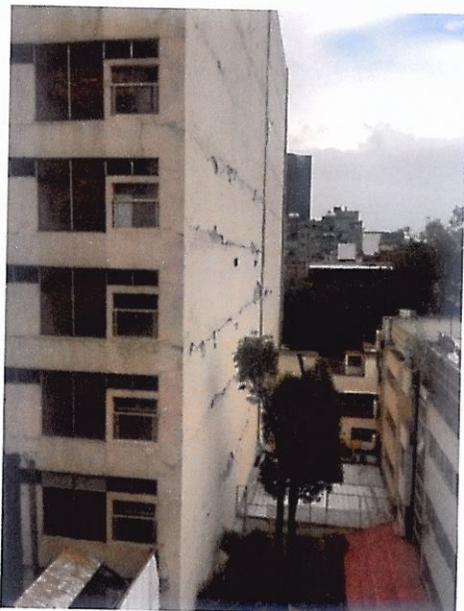
Ambos edificios, están contruidos con columnas y armaduras metálicas y losacero como entrepiso, presenta junta constructiva entre ambos elementos de 20 cm aproximadamente, ambos edificios, por el movimiento sísmico, presenta desprendimientos de acabados en falso plafón modular, muros de tablaroca y piso falso, así como cancelería de aluminio, no presentando daños internos visibles en las secciones correspondientes de columnas y armaduras.

Fisuramiento horizontal y desprendimiento de acabado de los muros diafragma de los Edificio (A) y (B)

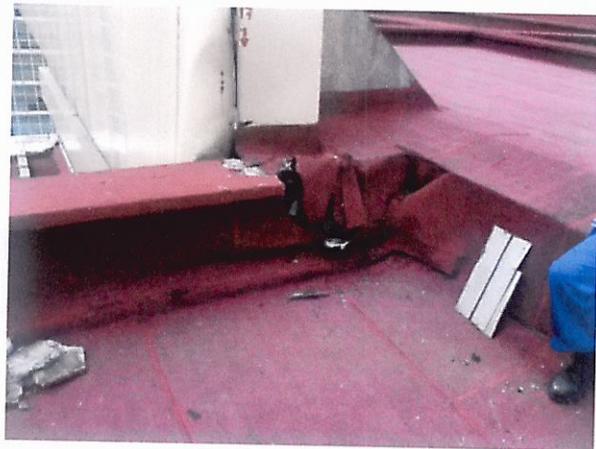
Desprendimiento de impermeabilizante Integral en junta constructiva de los del Edificios (A) y (B)

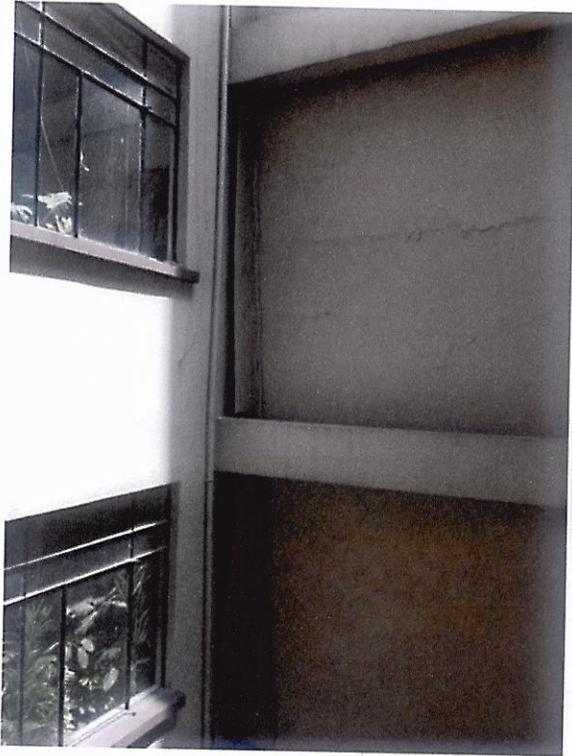
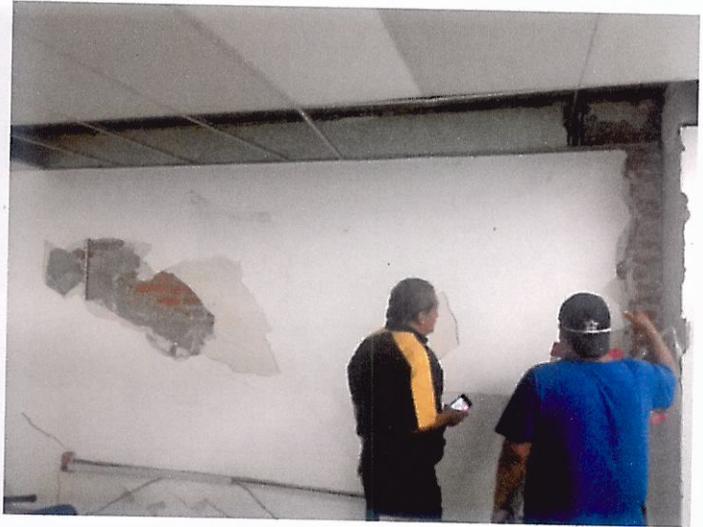
Respecto al Edificio (C), también tiene forma regular en su base, de 39.50 m de largo por 24 m de ancho, con una configuración estructural tradicional, a base de columnas, traveses y losa de concreto armado, no se observa fisuras ni grietas en los nodos de columnas, traveses o flechamientos en la losa; sin embargo, se observó en su interior un choque frontal entre ambos edificios a 1/3 de la altura con el edificio (A), afectando el muro divisorio entre ambos inmuebles. Así como también, se observa una **fractura y desprendimiento** del muro diafragma en el nivel 2.

Desprendimiento y fractura de muro diafragma del Edificio (C) y el inmueble de la colindancia Sur-Poniente.

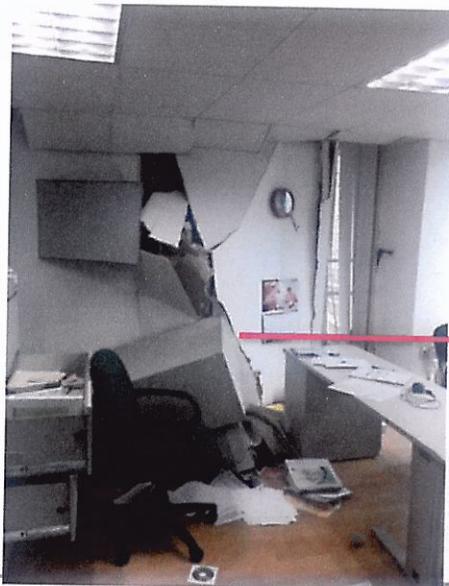
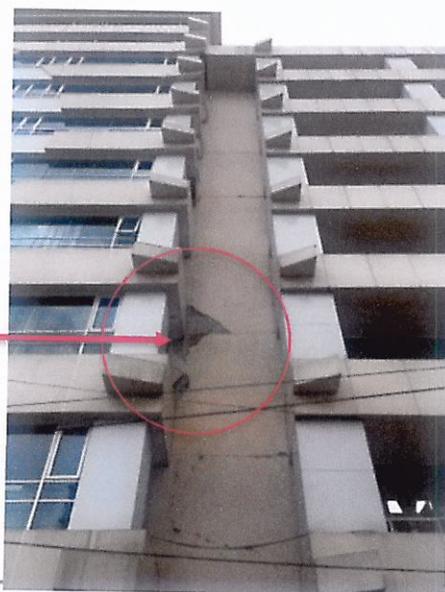
Choque horizontal entre los Edificios (A) y (C) en la junta constructiva

Edificio	Separación existente	Separación requerida
(A)	10.50 cm	36.30 cm
(B)	25.00 cm	39.60 cm
(c)	25.00 cm	33.46 cm

Como se puede observar ninguno de los tres edificios cumple con las NTC requeridas

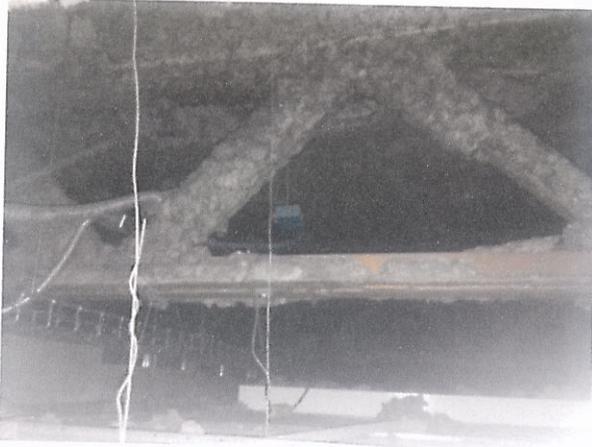
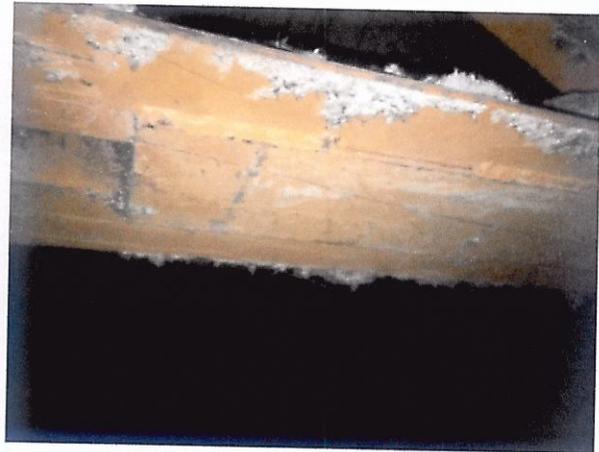
Inspección visual de la estructura de los Edificios (A) y (B), no se aprecia malformaciones visibles de torsión, flecha o contraflecha.

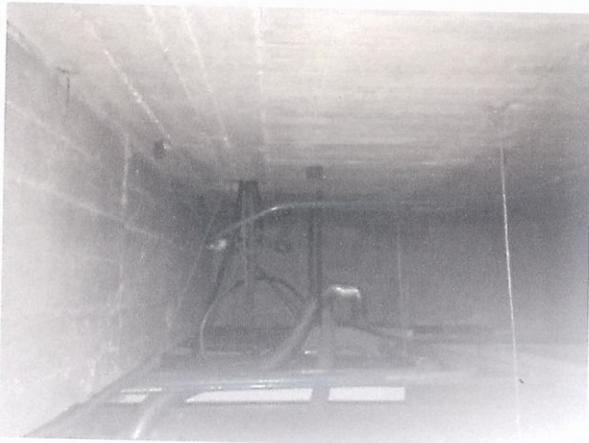
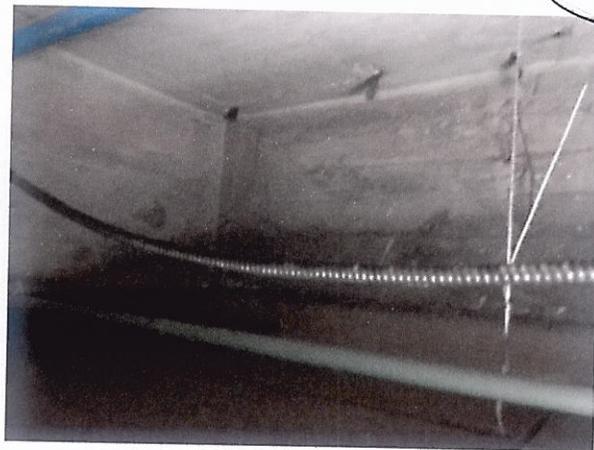
Revisión ocular de la estructura de concreto armado del Edificio (C), NO se presenta fisuramientos o agrietamientos.

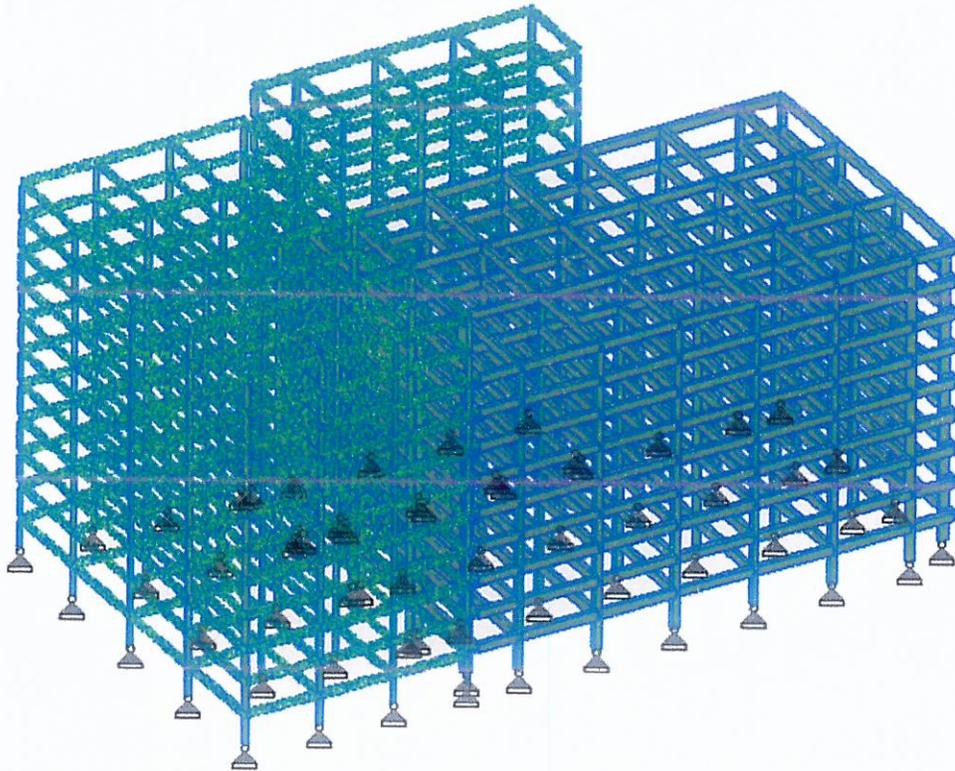
Imagen 2. Complejo Tokio y Toledo – desplazamientos generados por las cargas actuantes.

Edificio	Desplome actual	Desplome probable	Desplome total	Dirección probable
(A)	6.8 cm	+ 3.13 cm	9.93 cm	Sur oriente
(B)	12.9 cm	+ 4.95 cm	17.85 cm	Sur poniente
(C)	13 cm	+ 4.02 cm	17.02 cm	Sur oriente

De lo anterior se desprende el hecho de que los valores denominados como 'desplome probable' originados por las cargas laterales de la influencia de la carga accidental del sismo, propiciarían un nuevo choque entre las construcciones (poniendo especial atención en los edificios B y C) debido a la escasa separación con la que cuentan los edificios, además de la inclinación identificada por el sismo sucedido el pasado 19 de septiembre del año en curso. Si este desplome probable se suma al desplome actual nos da como resultado un desplome total que en los tres casos estará a uno o dos centímetros del desplome límite permitido por el Reglamento de Construcciones para el Distrito Federal.
