## Forma de Inspección Post sísmica Evaluación Rápida

**Fecha: 22-SEP-17**

Dirección: BURDEOS # 27

## ANEXO – A

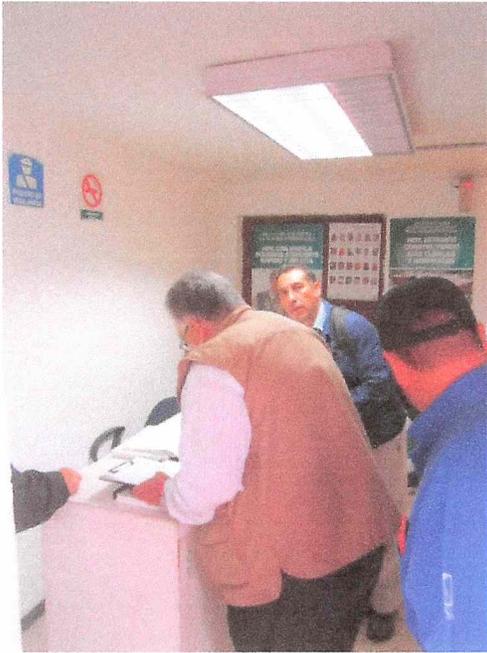
**PLANTA BAJA**

**SIN DAÑOS**

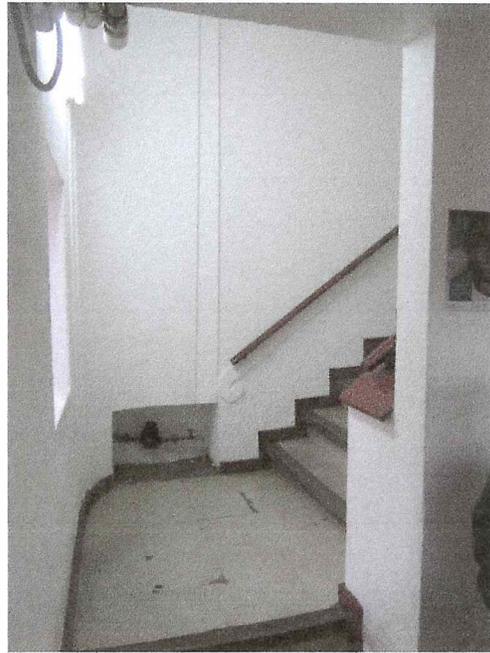
**SIN DAÑOS**

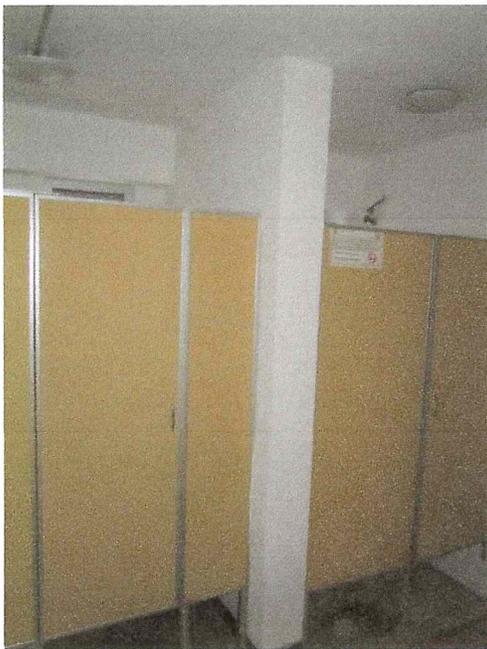
**SIN DAÑOS**

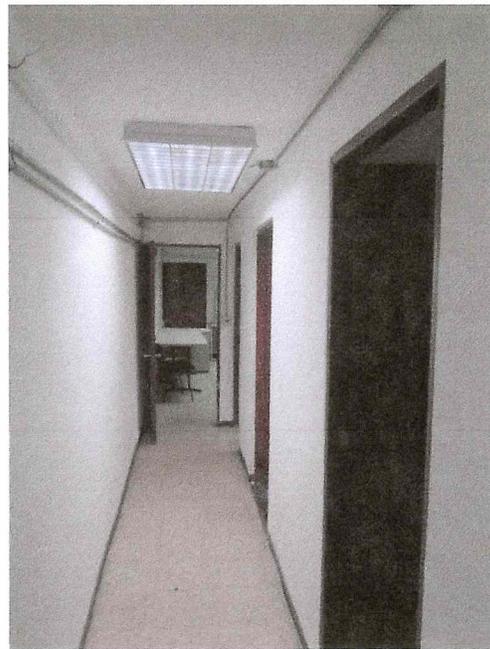
**SIN DAÑOS**

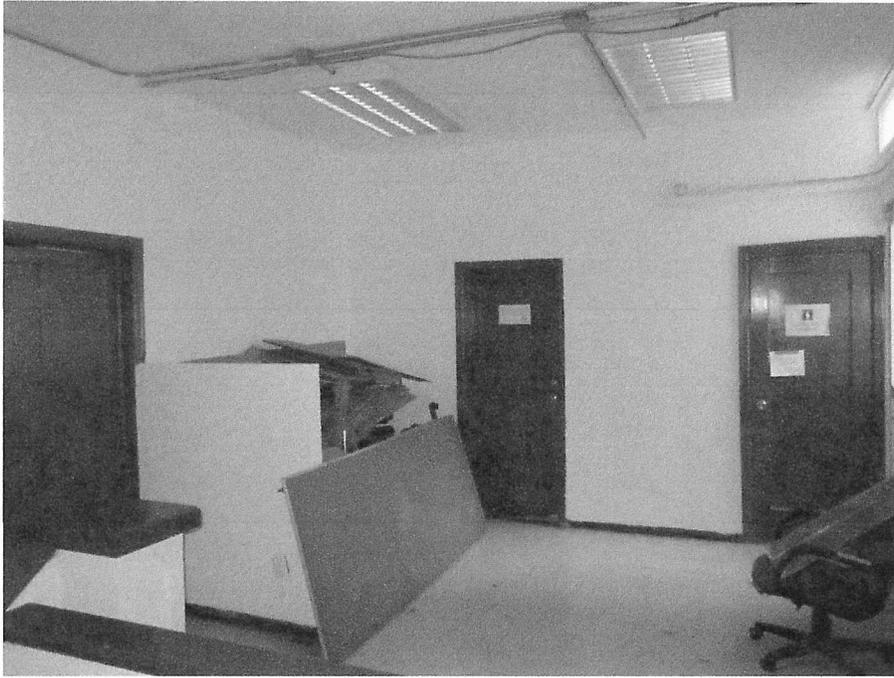
**PLANTA PRIMER NIVEL**

**SIN DAÑOS SIN ACCESO**

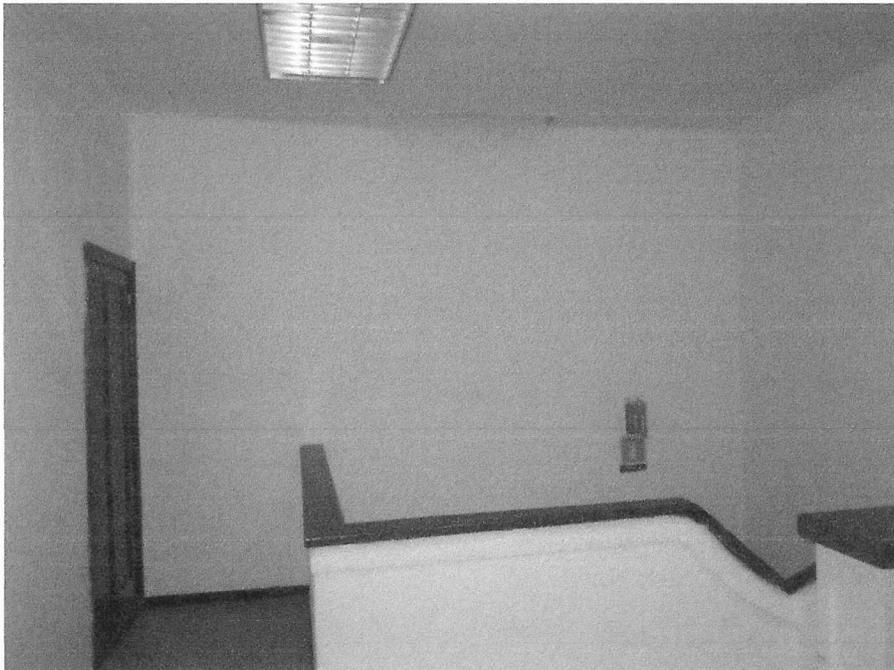
**SIN DAÑOS SIN ACCESO**

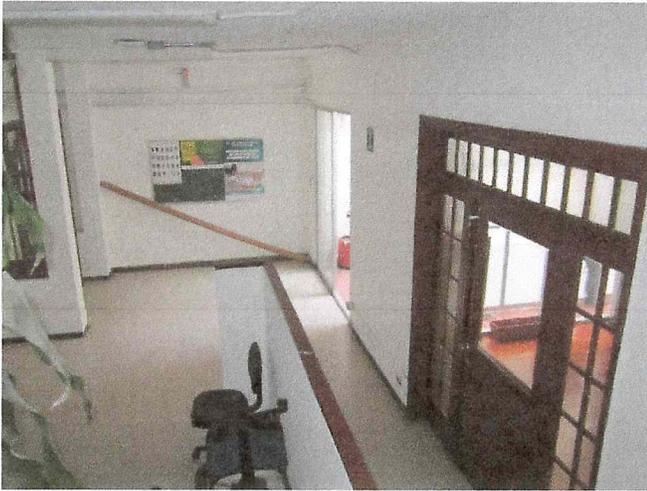
**PLANTA SEGUNDO NIVEL**

**SIN DAÑOS**

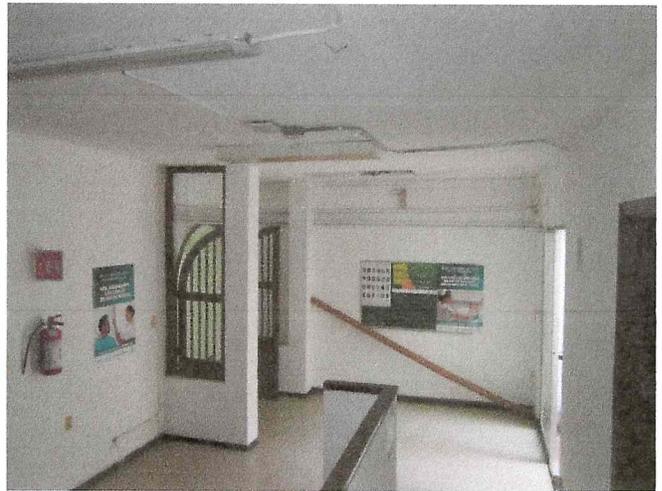
**SIN DAÑOS**

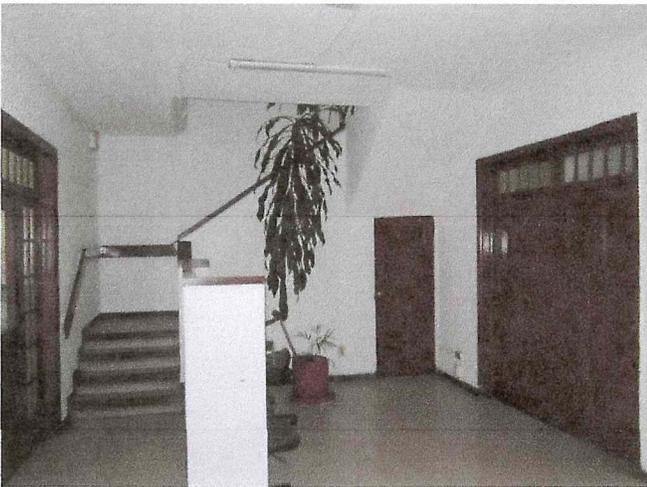
**SIN DAÑOS**

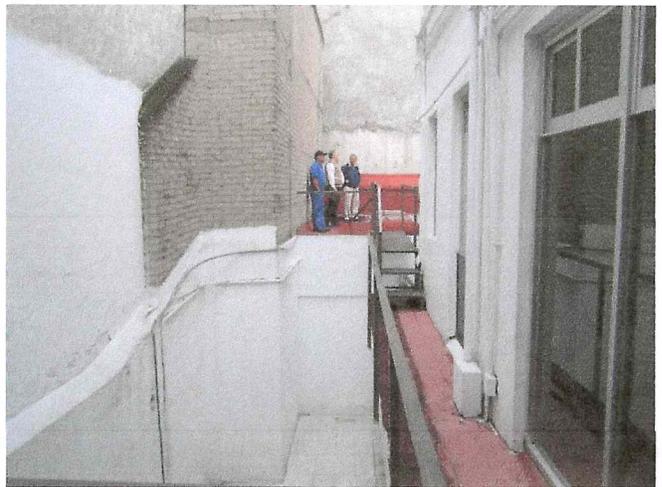
**SIN DAÑOS**

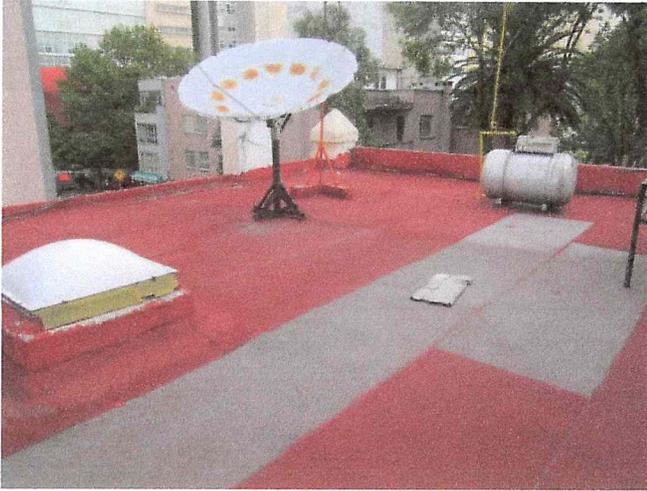
**AZOTEA**

**SIN DAÑOS**

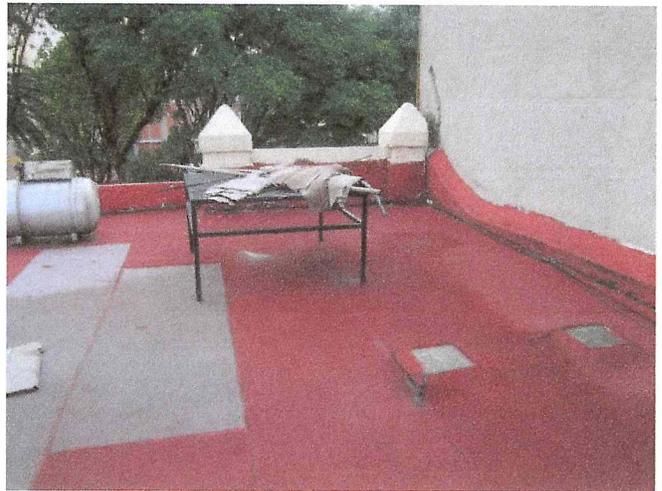
**SIN DAÑOS**

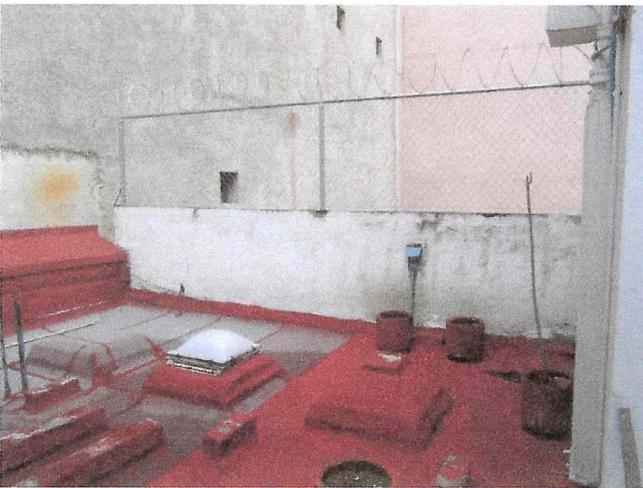
**SIN DAÑOS**

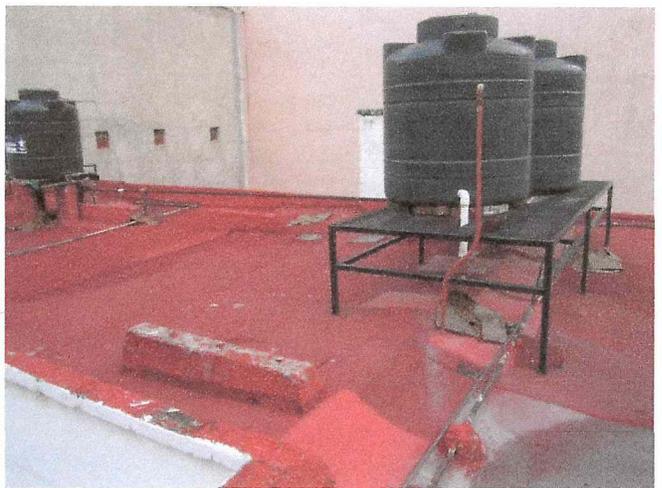
**SIN DAÑOS**
