DICTAMEN ESTRUCTURAL

DIRECCIÓN DE PRESTACIONES MÉDICAS IMSS

Evaluación Rápida

**Durango 289, Col. Roma Norte,
Del. Cuauhtémoc, Ciudad de México**

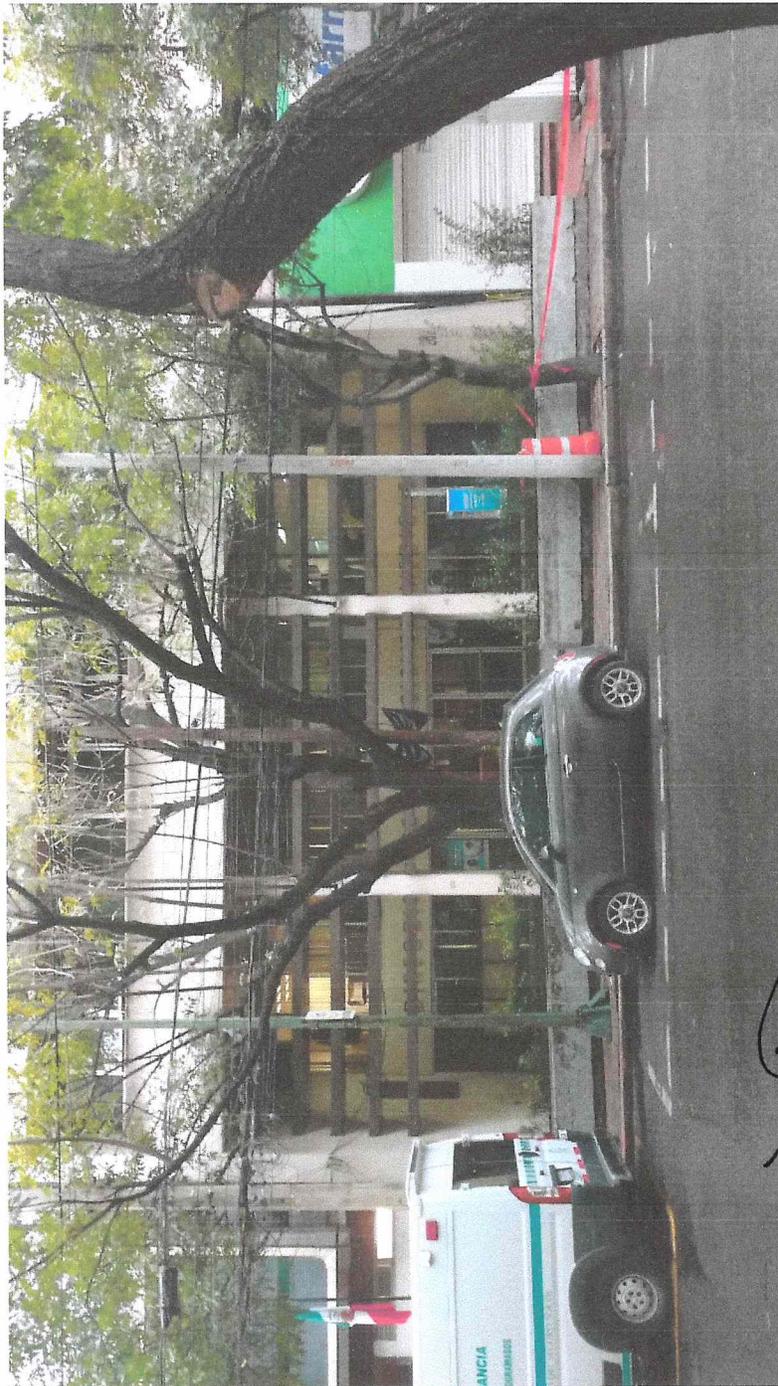
Foto 1. Fachada principal del inmueble.

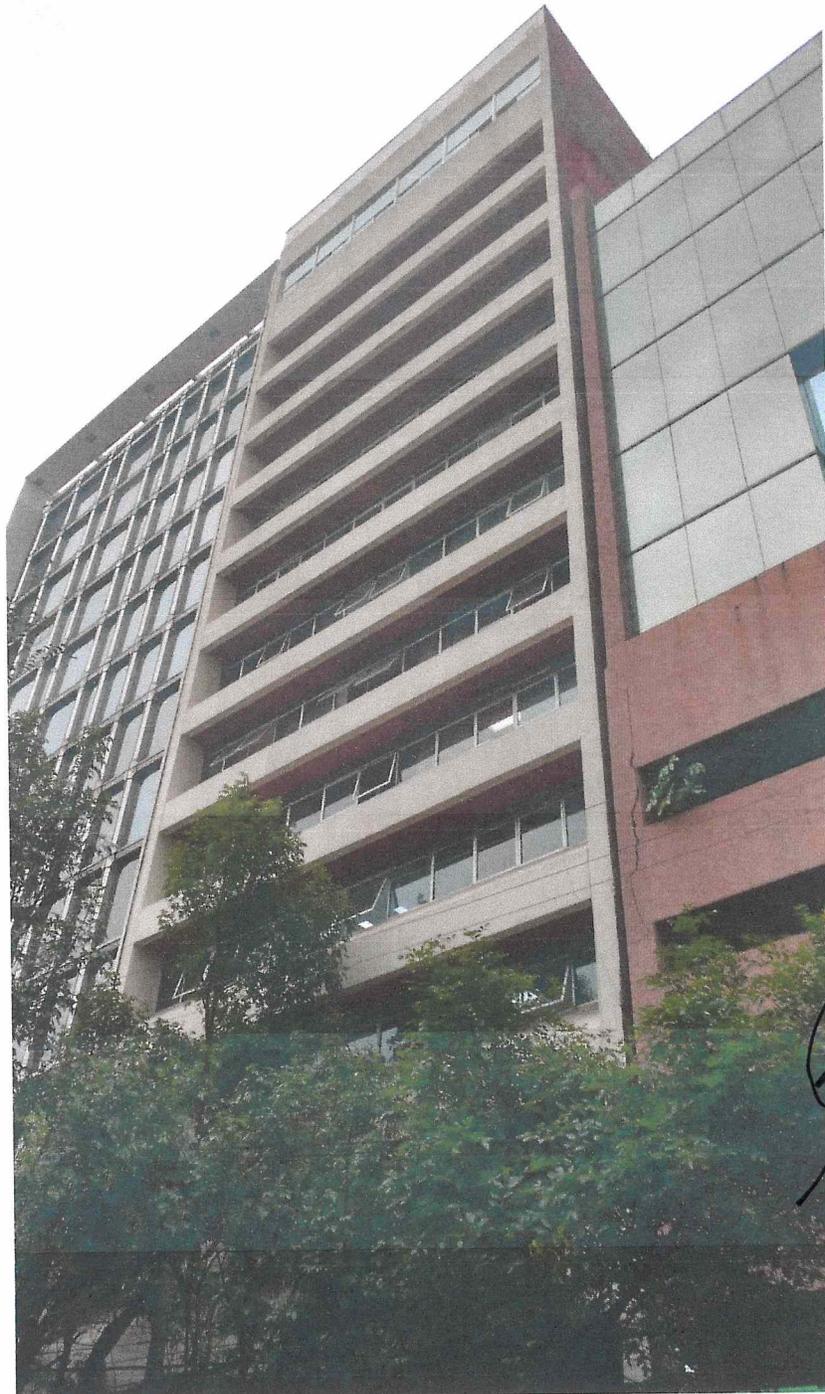
Foto 2. Perspectiva de la fachada frontal del inmueble.

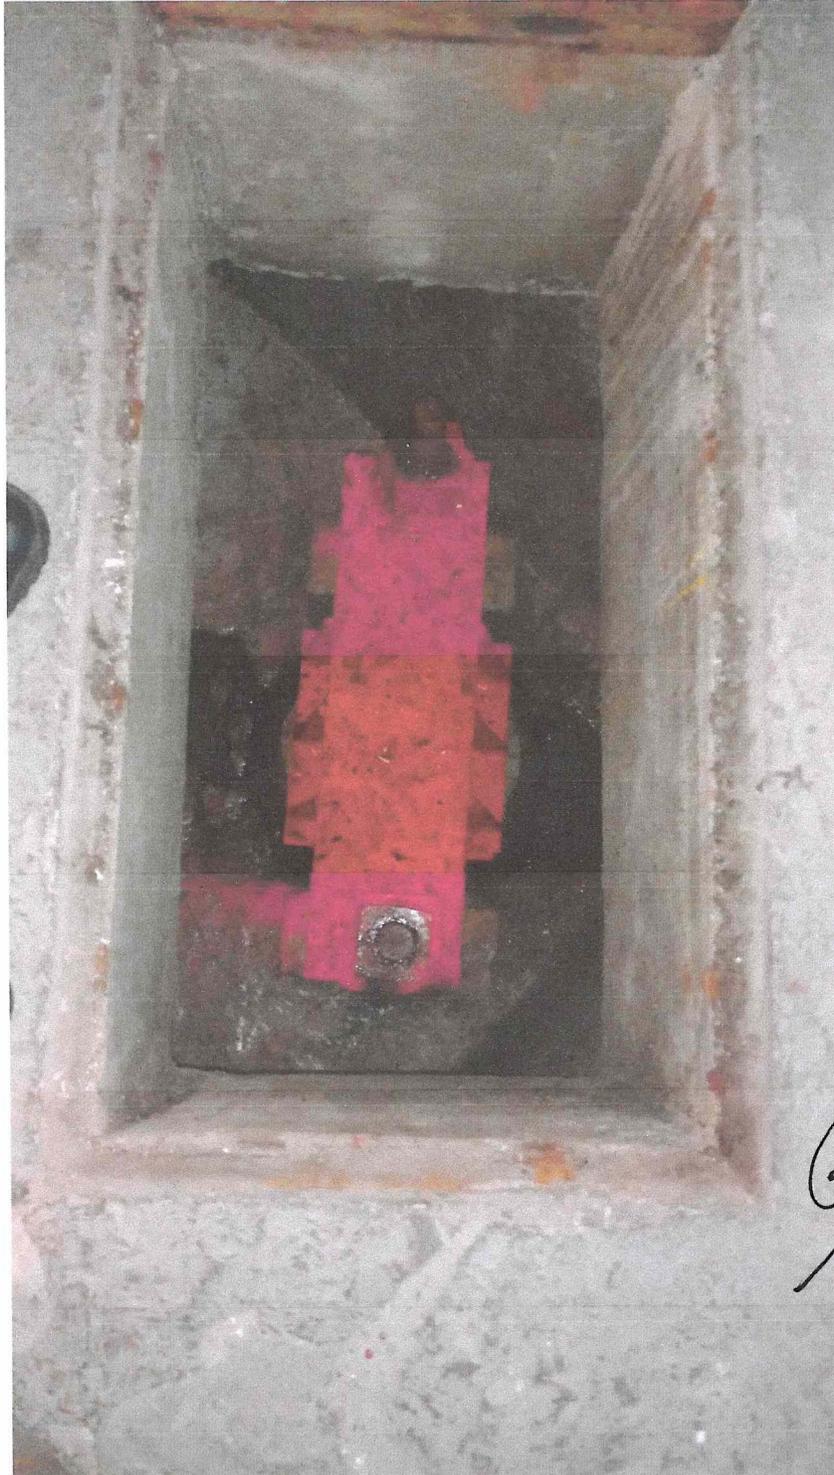
Foto 3. Pilotes de control en nivel sótano.

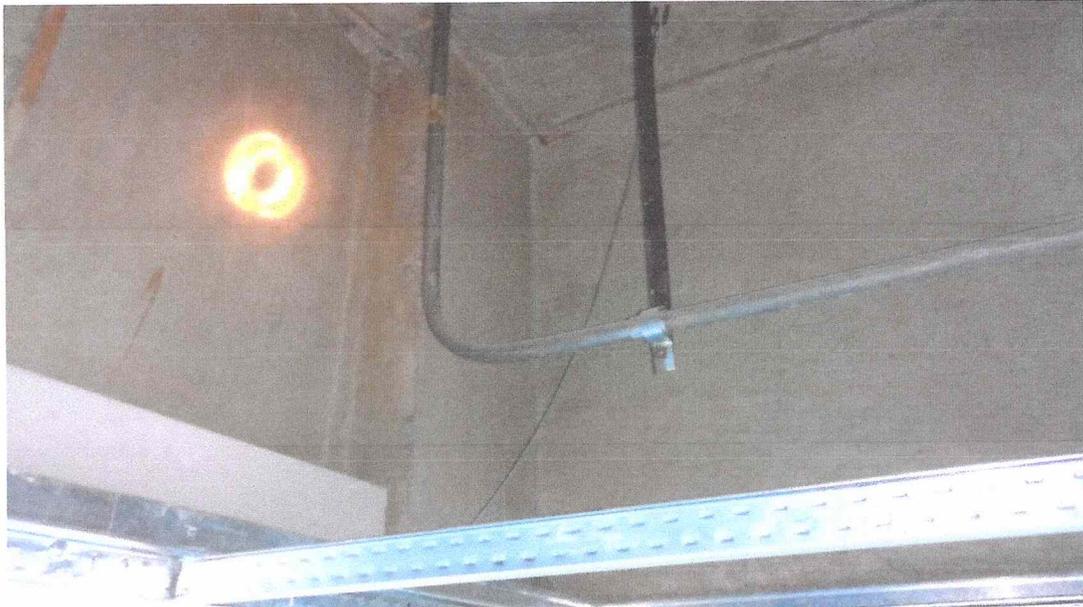
Foto 4. Unión trabe - columna en nivel sótano.

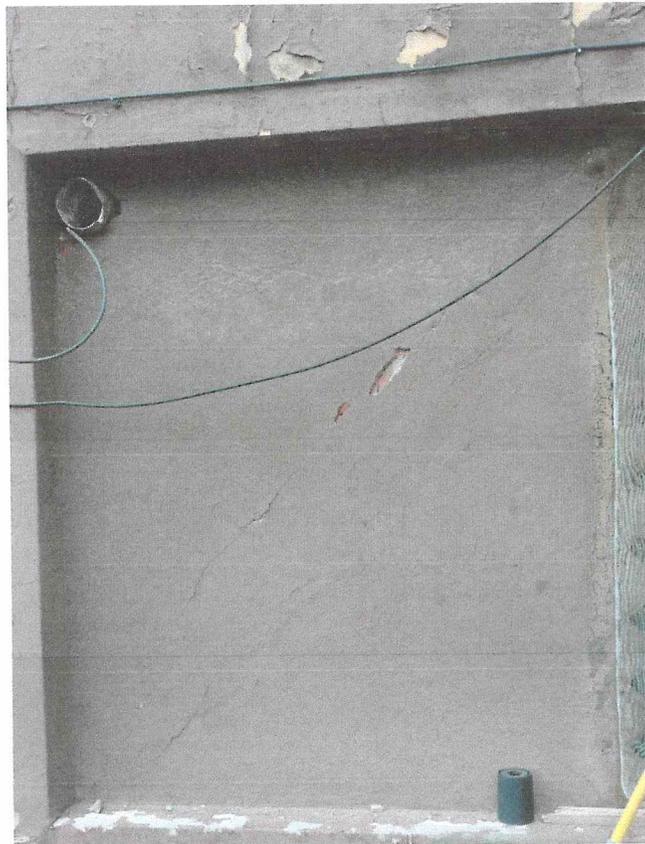
Observaciones: EXISTEN ALGUNAS FISURAS EN LOS MUROS DE MAMPOSTERÍA, AUNQUE ÉSTAS NO COMPROMETEN LA ESTABILIDAD ESTRUCTURAL DEL INMUEBLE.

Foto 5. Fisura diagonal en recubrimiento en muro de mampostería en nivel 1.

Los elementos estructurales principales (columnas-vigas de concreto) del edificio no presentan daño, solo algunos muros de relleno de mampostería que son reparables y por lo tanto se considera como una edificación segura o de riesgo bajo. No se requiere de revisión futura por el momento, ni apuntalamientos. Se deberán reponer los plafones y muros divisorios que presenten daño, así como vidrios que se hayan dañado.

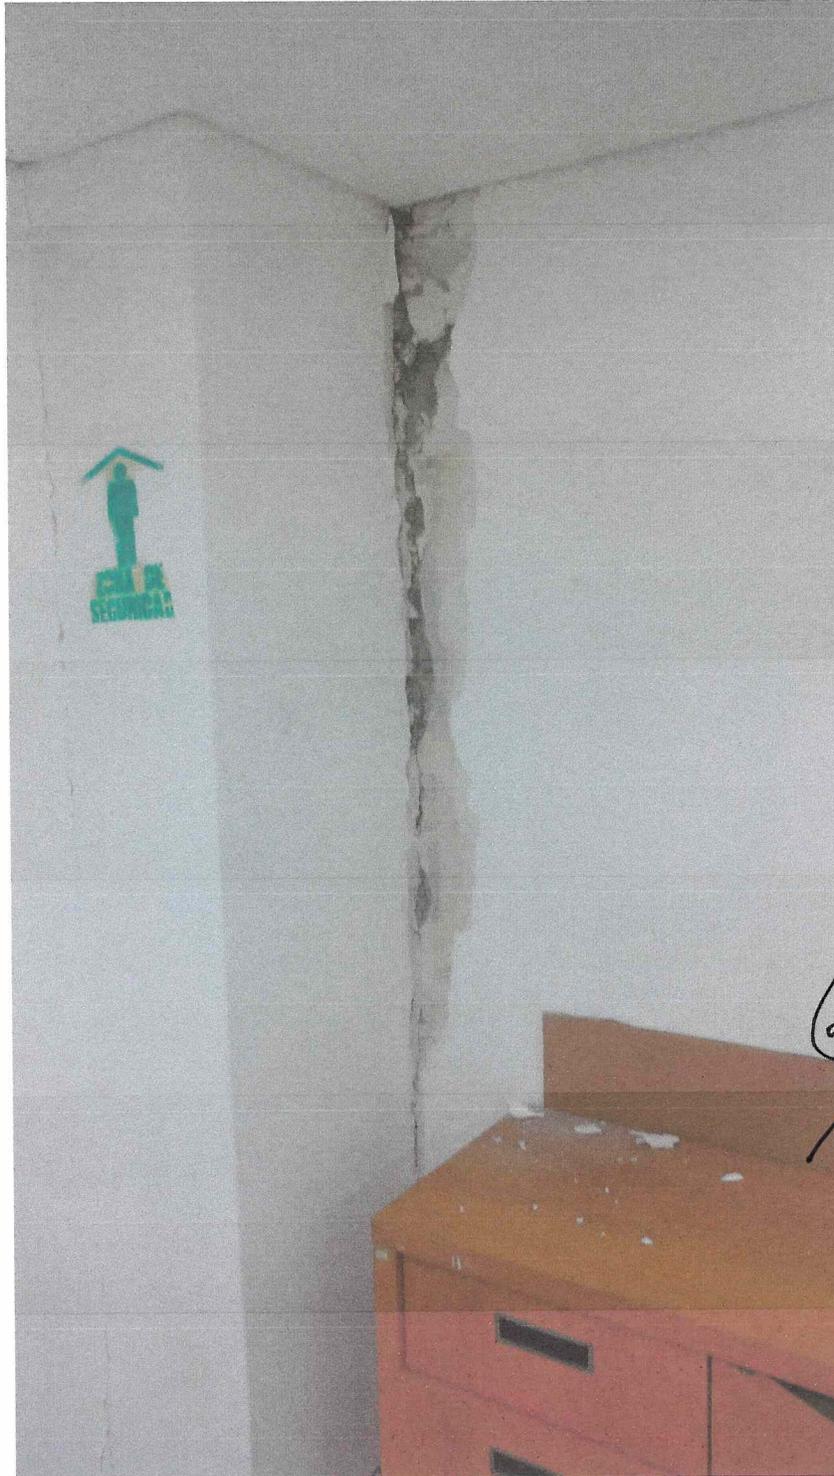
Foto 6. Separación del elemento estructural del muro de relleno, se precisa que los muros están desligados de las columnas.

El hecho de que haya daño en elementos no estructurales o muros desligados secundarios, permitió disipar energía y por ello los elementos estructurales principales no presentan ningún daño.

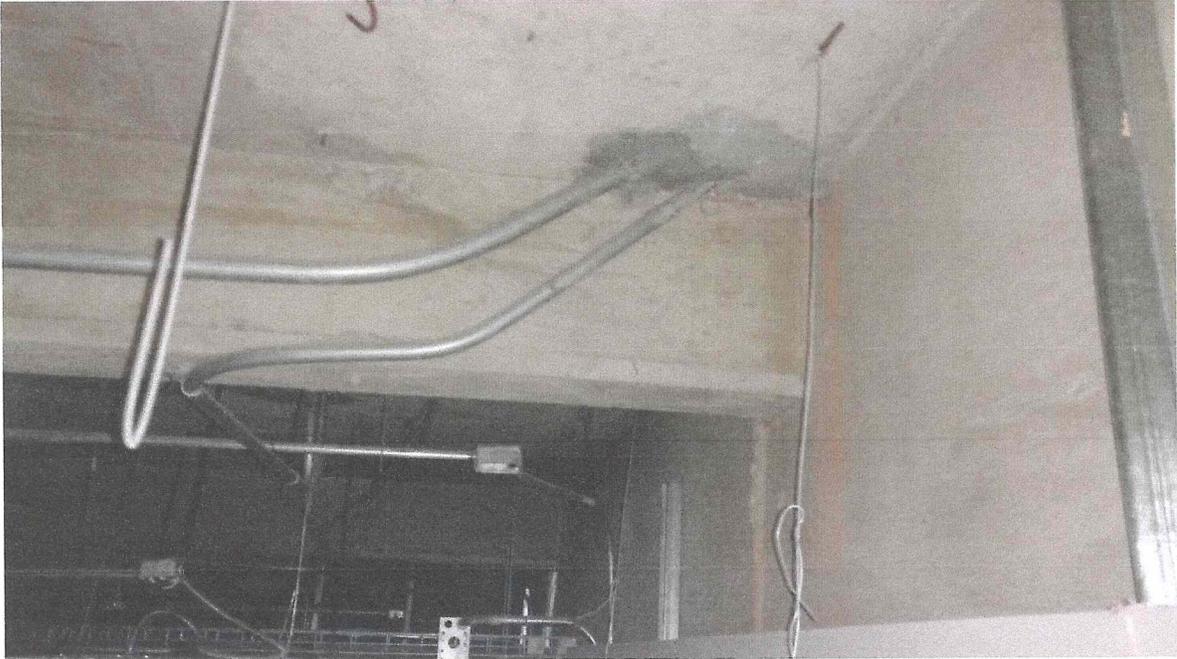
Foto 7. Trabes secundarias se observan en buen estado.

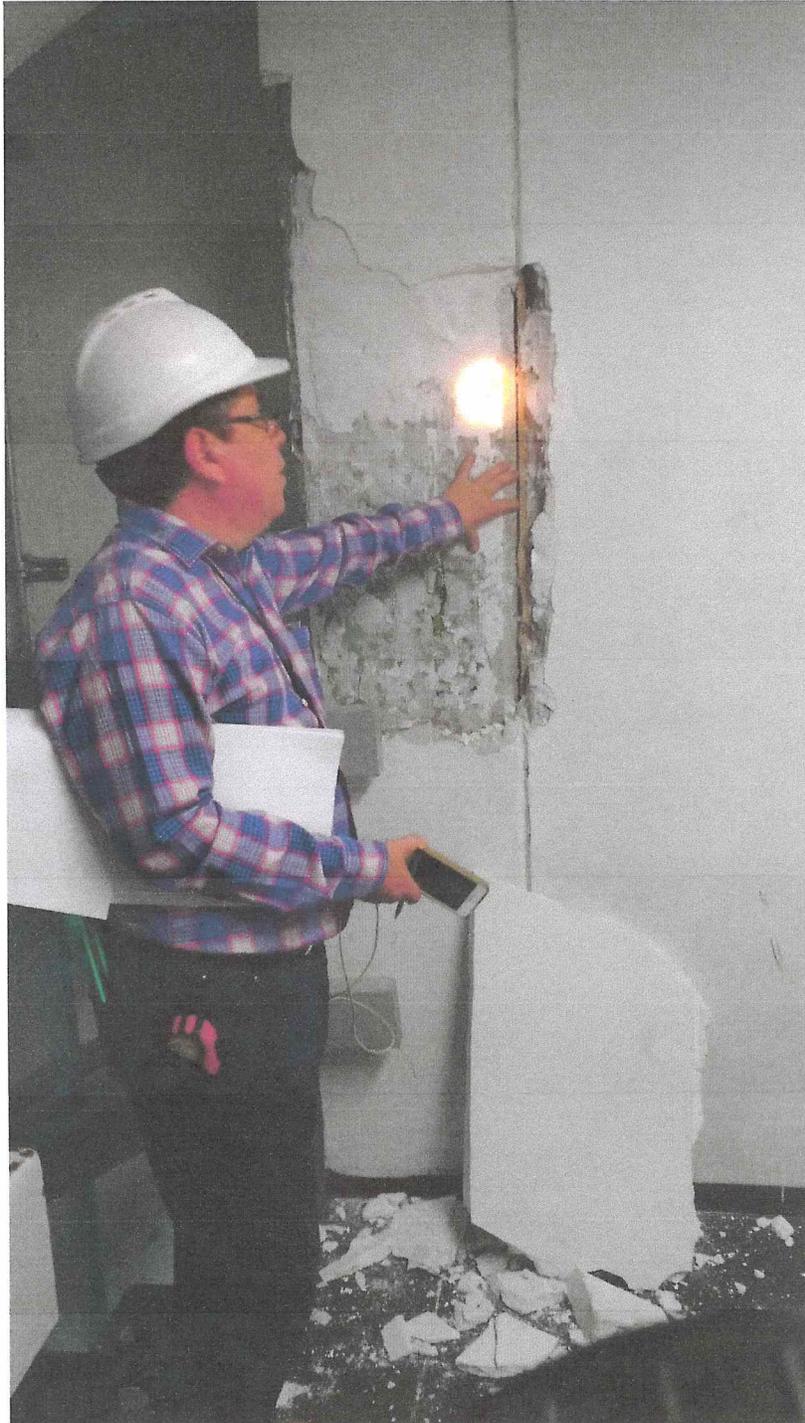
Foto 8. Unión columna con muro en tercer nivel, se observa muro desligado y columna en buen estado.

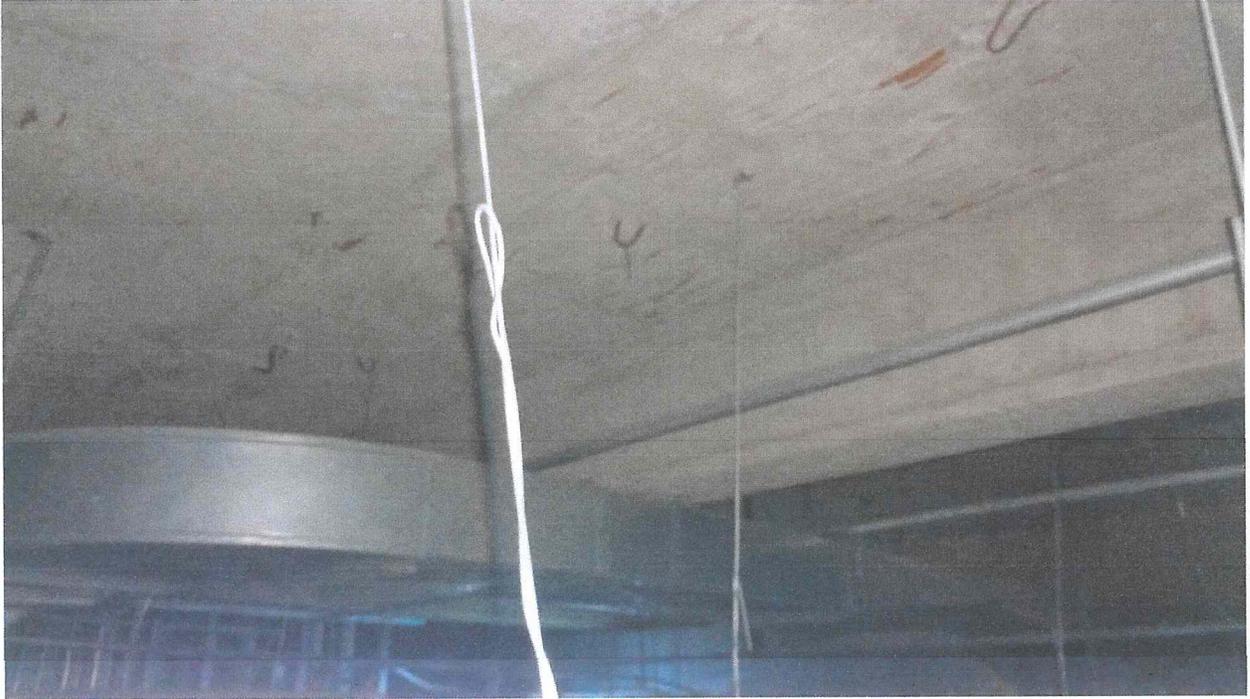
Foto 9. Sistema de piso de losa maciza, en buen estado.

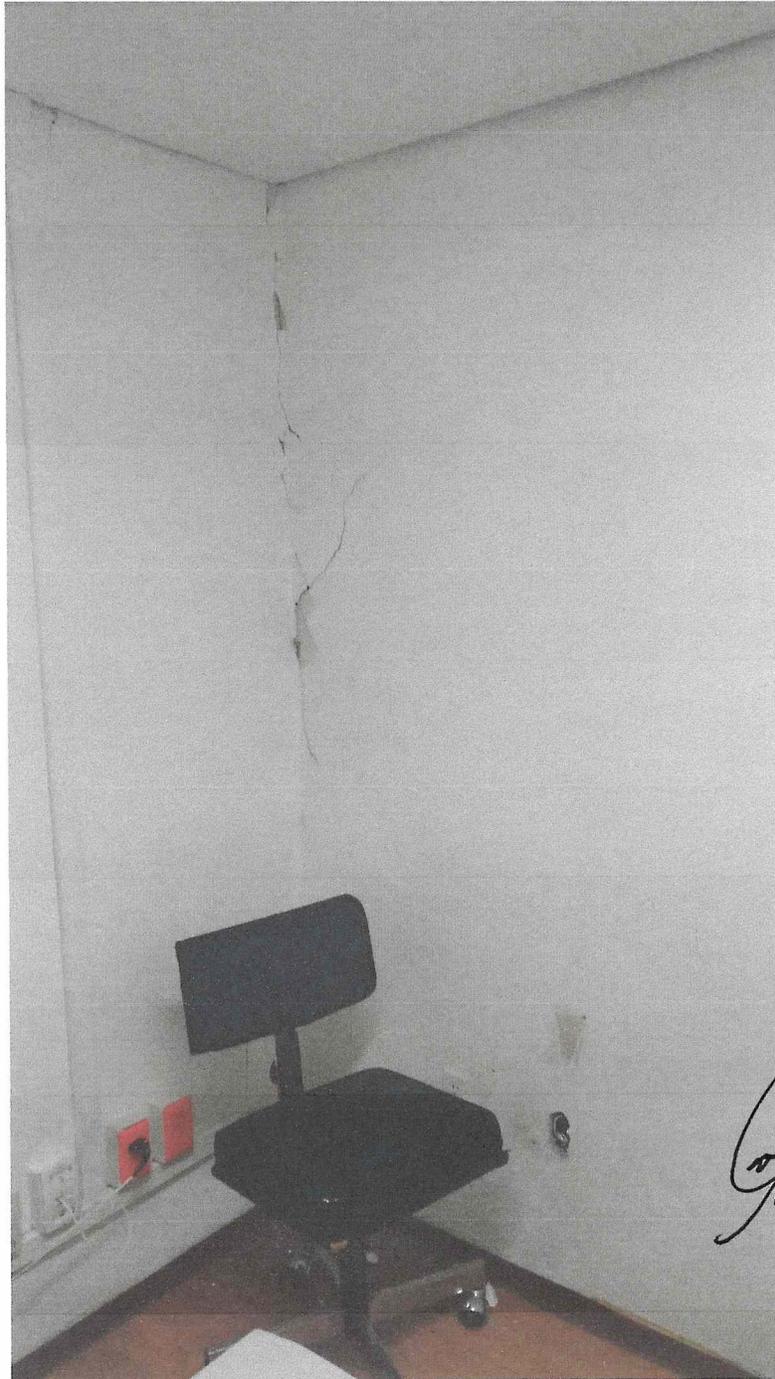
Foto 10. Agrietamiento típico en la unión de elementos secundarios.

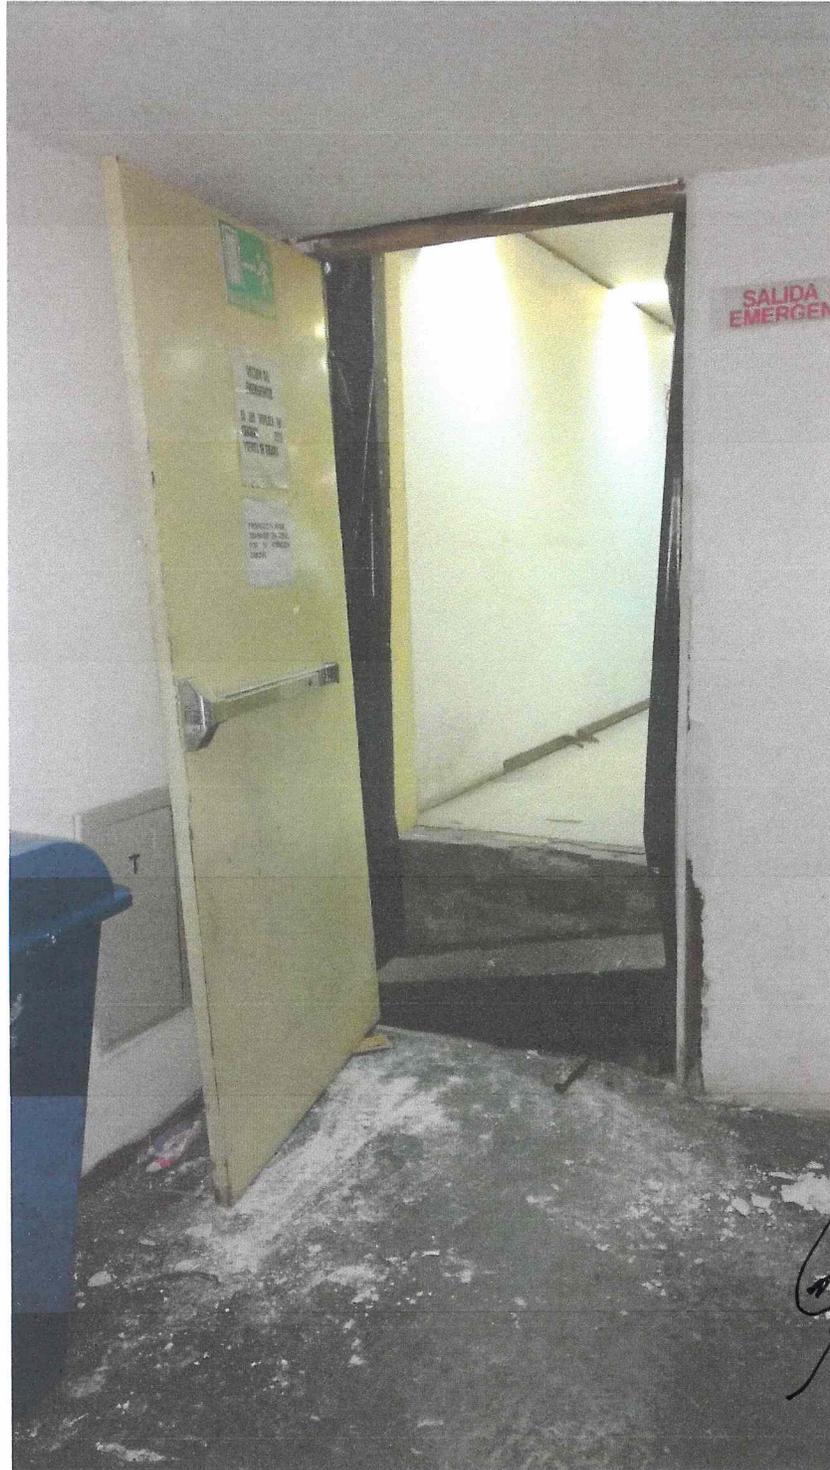
Foto 11. Junta constructiva con el inmueble de la colindancia poniente. El desnivel entre pisos estaba compensado con un escalón plástico.
