# DICTAMEN ESTRUCTURAL

## DURANGO 323 IMSS

IMSS Durango 323,  
Col. Roma Norte,  
Del. Cuauhtémoc, Ciudad de México

Dictamen Estructural

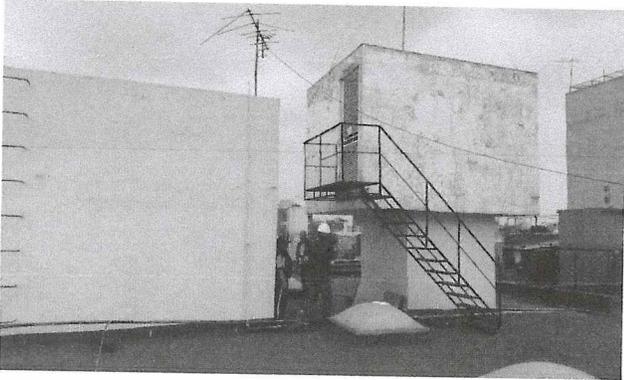
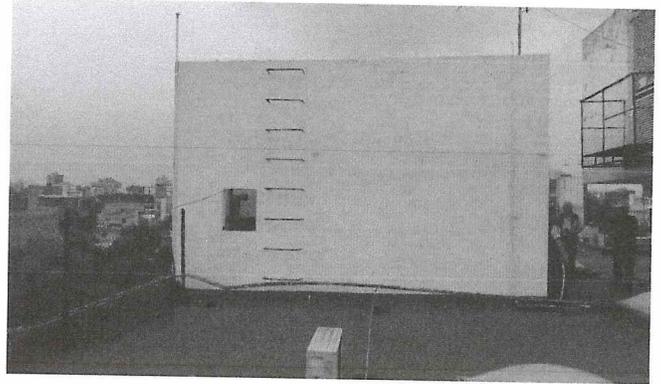
Planta de azotea, sin daños provocados por el sismo.

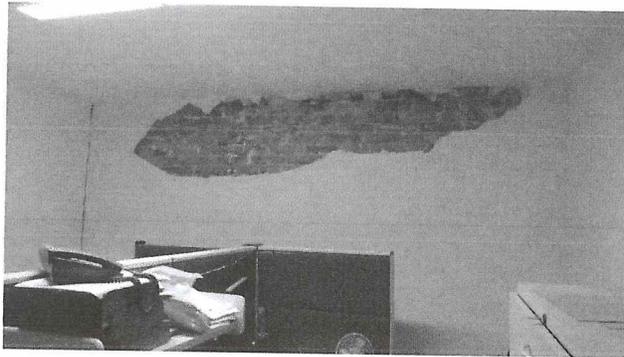
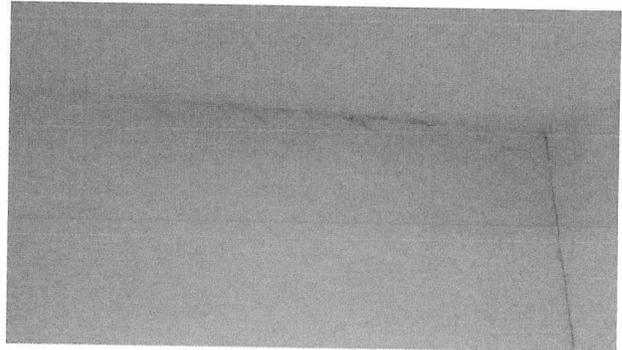
Observaciones: El edificio no presenta ningún daño el cual pueda poner en riesgo la estabilidad de la estructura, únicamente en el nivel cinco y seis debido a que no existe una separación de colindancia adecuada con los inmuebles vecinos estos golpearon al inmueble en estudio por lo que se dañaron los muros de tabique. El edificio con estos sismos de Septiembre no presentó desplomes ni asentamientos

Nivel 6, se presentan daños en los acabados, desprendimiento del aplanado.

- Se recomienda reparar los muros dañados.
- Se recomienda aligerar cargas excesivas en entresijos como papel y equipo que no se utilice, así como despejar áreas de circulación para que queden libres de archiveros y las personas tengan libre acceso a las salidas de emergencia
- Se recomienda mantenimiento en todos los plafones y revisar toda la cancelería.
- A pesar de que no se aprecian daños en el cubo de elevadores se recomienda que la empresa responsable, haga una revisión de los mismos, retirando sus acabados para verificar que no estén dañados los muros, en caso contrario deberán repararse.
- También se recomienda hacer nivelaciones en el edificio cada mes, para llevar un registro que pueda compararse contra el que se presente en caso de presentarse un sismo de la magnitud de los que se han presentado en los últimos días.

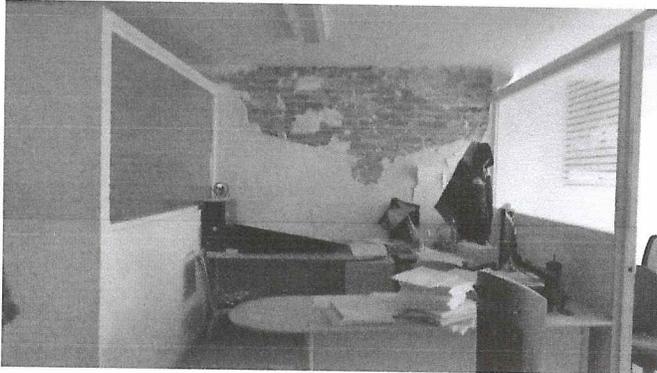
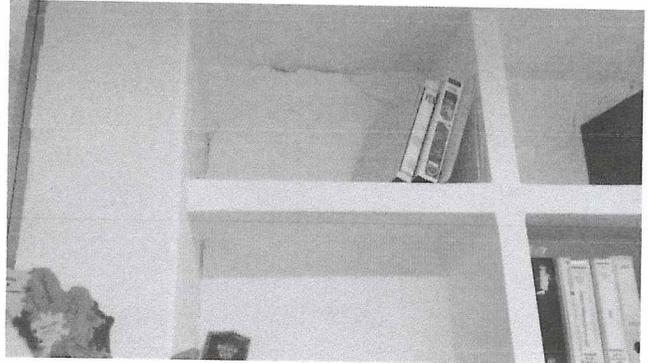
Nivel 5, muros presentan desprendimientos en acabados.

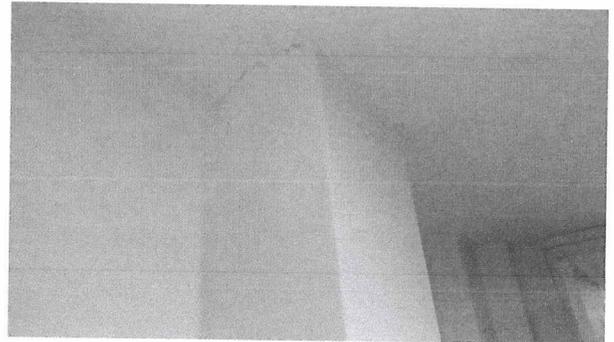
Nivel 4, plafones falsos y acabados presentan fisuras y desprendimientos, sin embargo no existen daños estructurales.

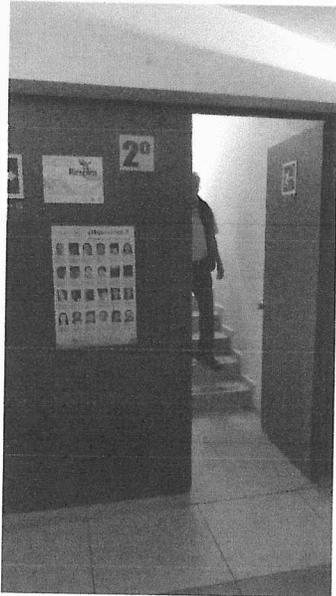
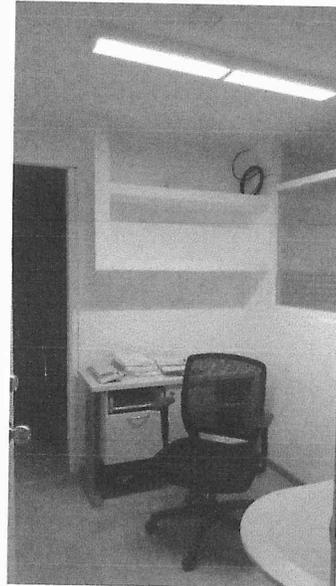
Nivel 2, en este nivel, se presentaron algunas fisuras en los acabados.

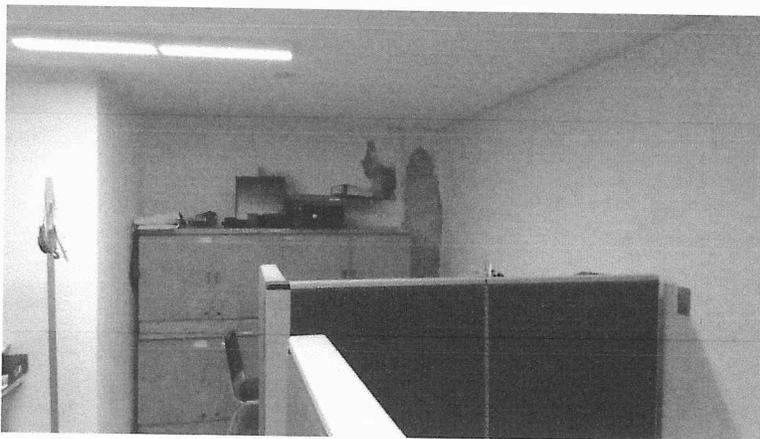
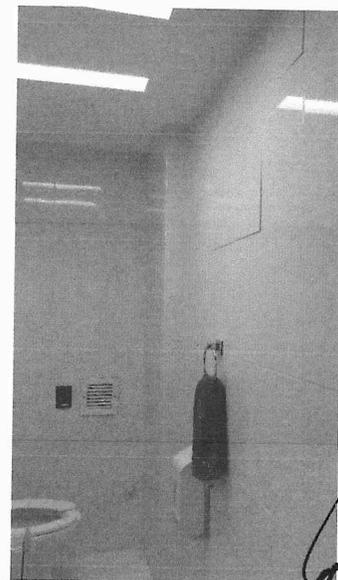
Nivel 1, desprendimiento de los acabados, fisuras en los plafones falsos, y en un baño azulejos que se movieron.

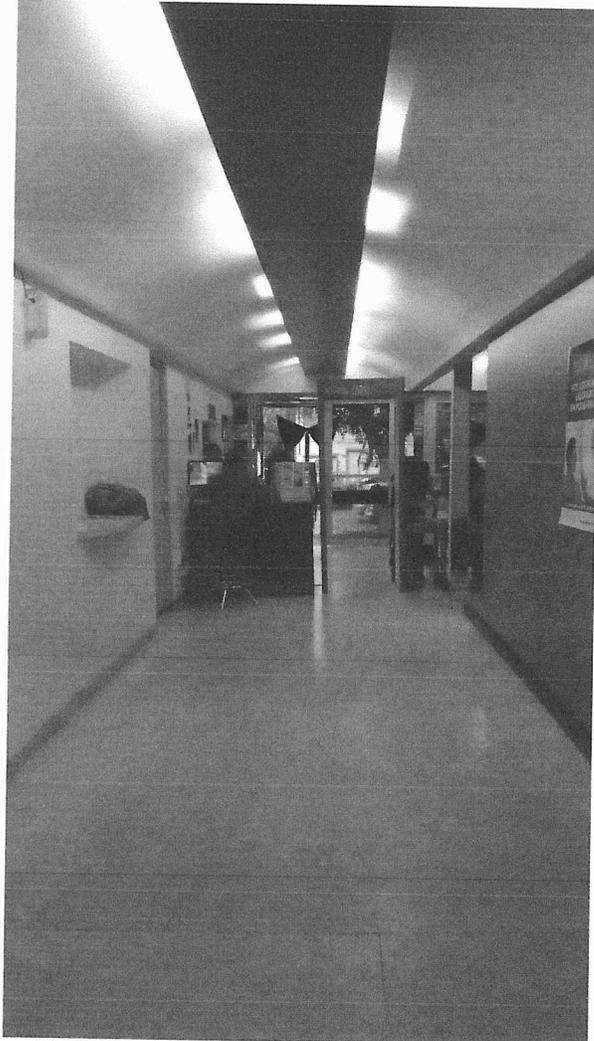
Planta Baja, obsérvese el buen estado físico del piso.

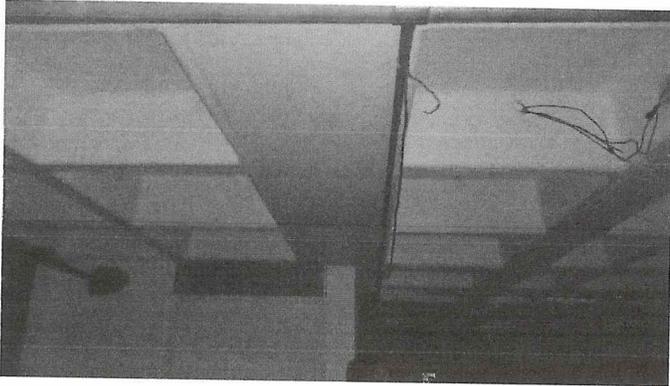
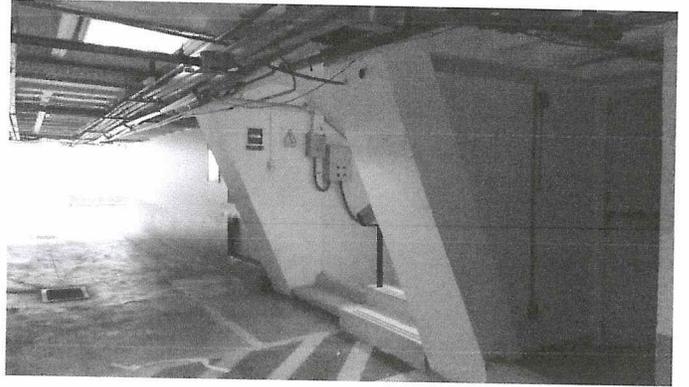
Estacionamiento, losa reticular, sin daños.
