## Forma de Inspección Post sísmica Evaluación Rápida

**Fecha: 22-SEP-17**

Dirección: TLALOC # 90

## ANEXO – A

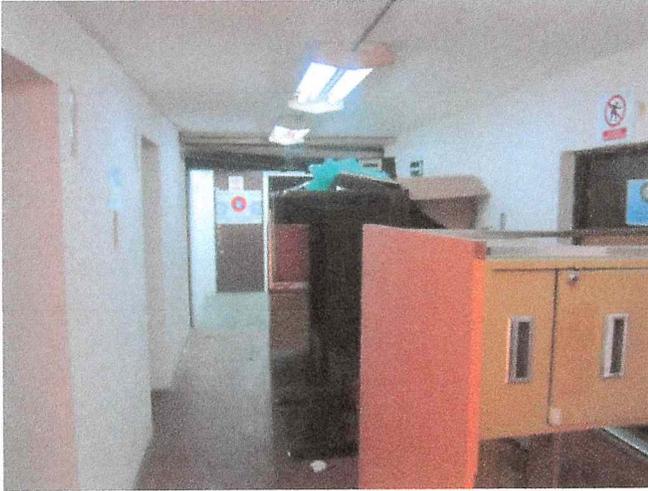
**SIN DAÑOS**

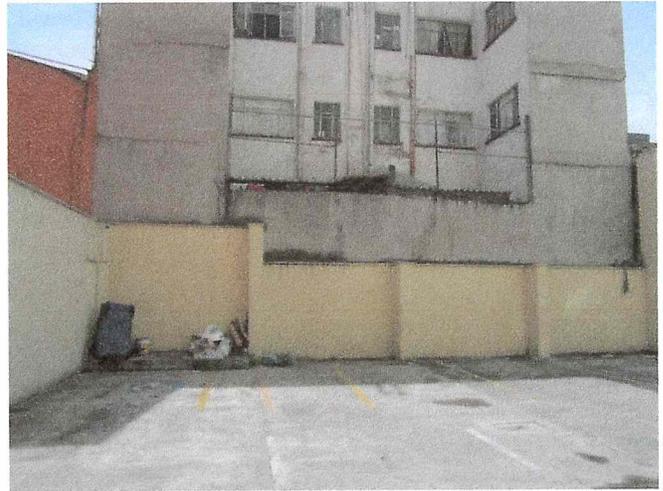
**SIN DAÑOS**

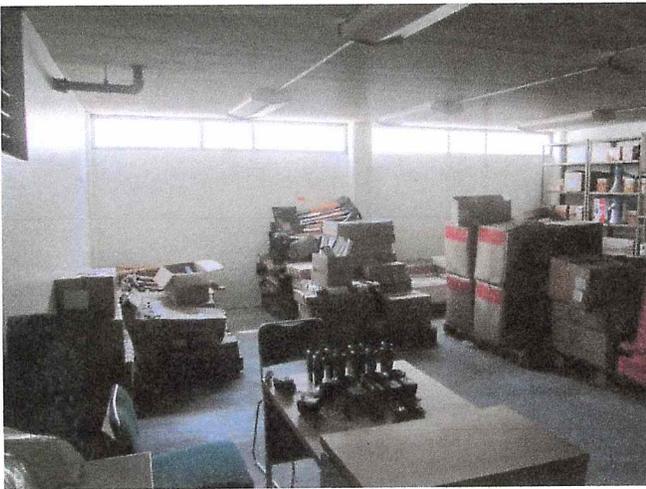
**SIN DAÑOS**

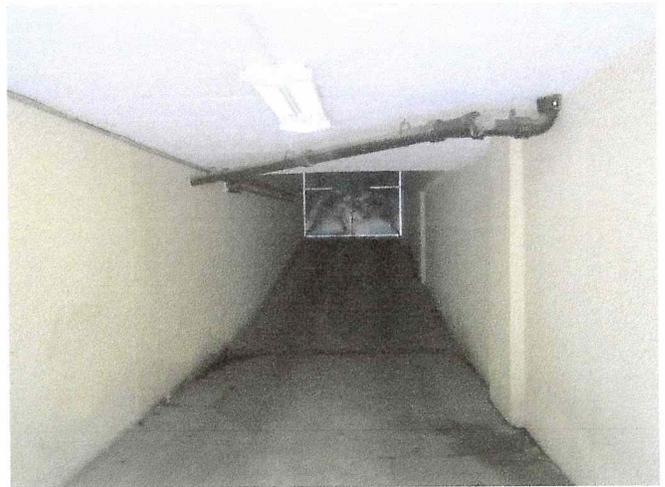
**SIN DAÑOS**

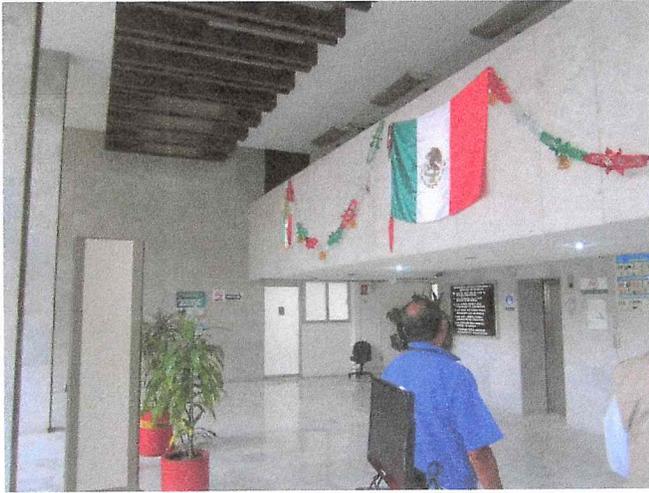
**SIN DAÑOS**

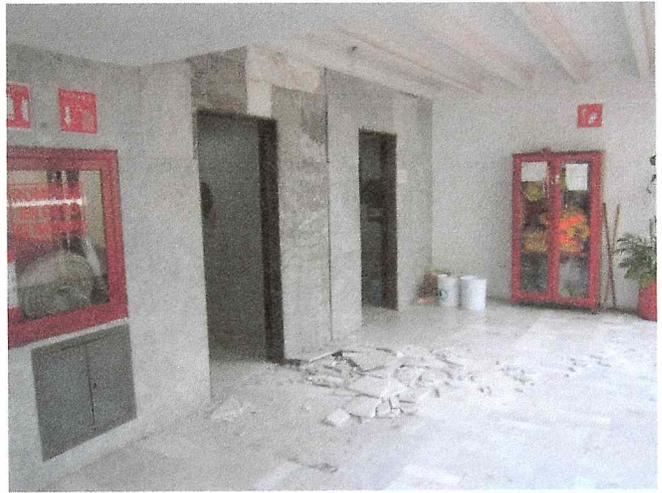
- En los muros recubiertos con loseta cerámica (baños) se observan desprendimiento de esta a consecuencia de los movimientos.
- En términos generales el cuerpo principal que se construyó como un solo cuerpo está en condiciones aceptables estructuralmente.

**DESPRENDIMIENTO DE ACABADO SIN DAÑO ESTRUCTURAL**

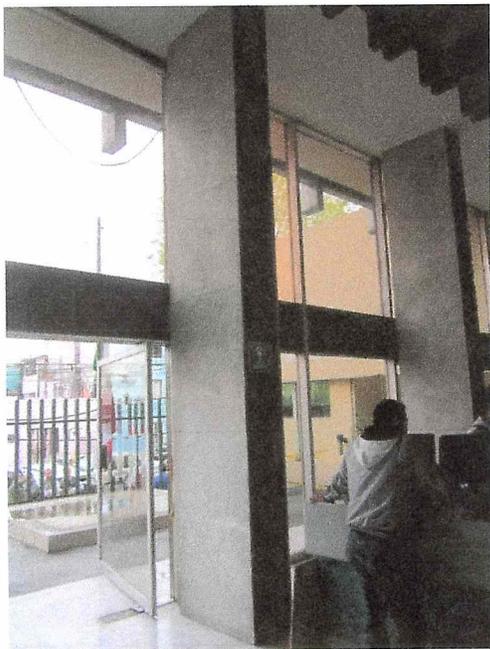
**SIN DAÑOS**

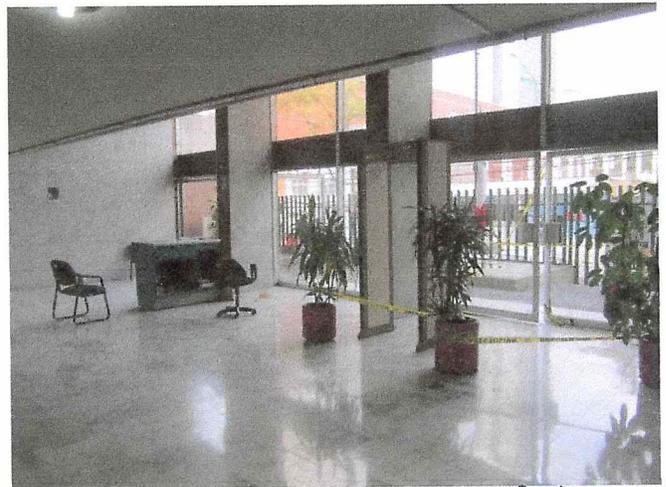
**SIN DAÑOS**

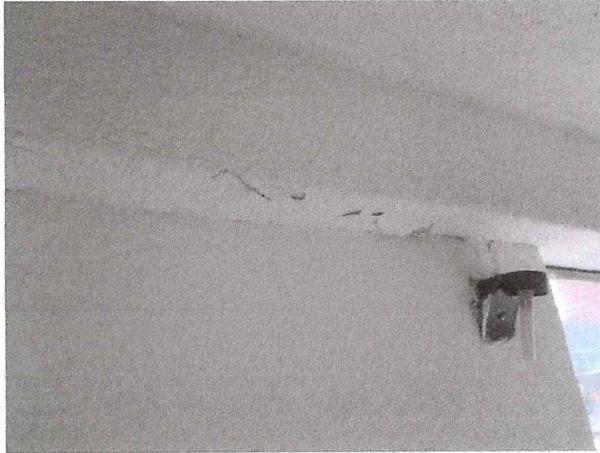
**FISURAS SIN DAÑO ESTRUCTURAL**

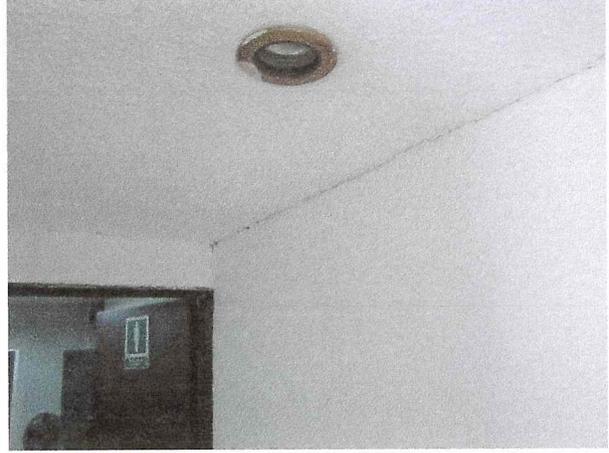
**FISURAS SIN DAÑO ESTRUCTURAL**

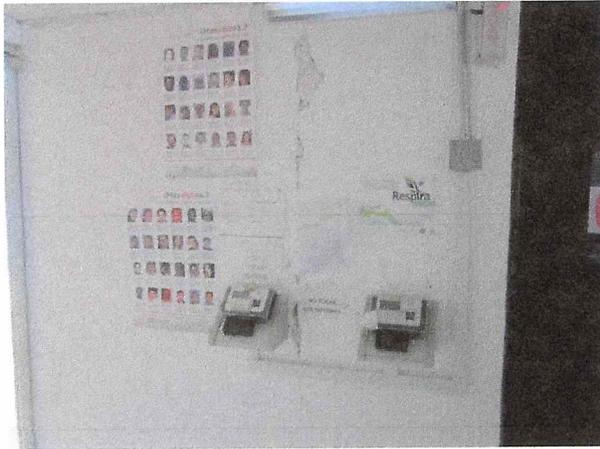
**FISURAS SIN DAÑO ESTRUCTURAL**

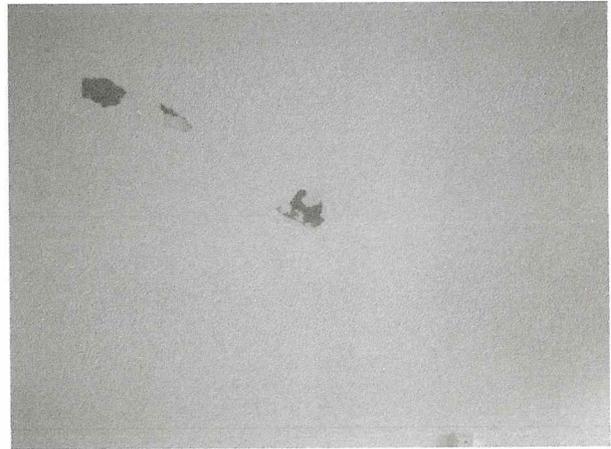
**FISURAS SIN DAÑO ESTRUCTURAL**

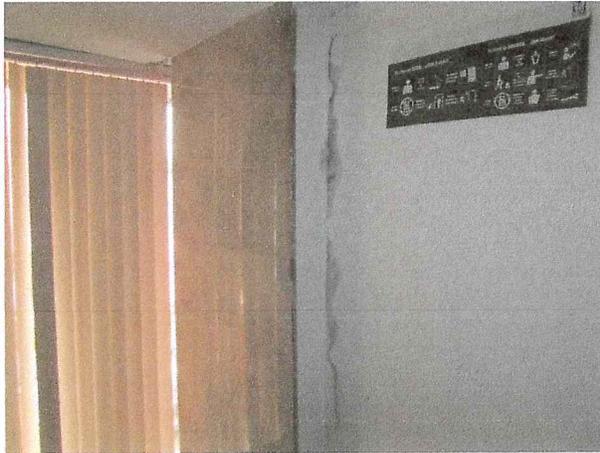
**FISURAS SIN DAÑO ESTRUCTURAL**

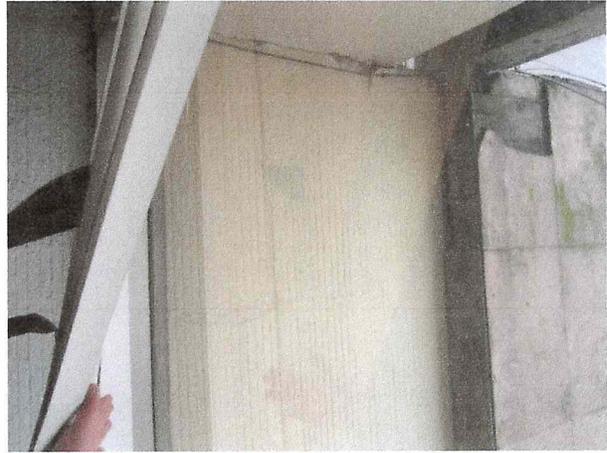
**FISURAS SIN DAÑO ESTRUCTURAL**

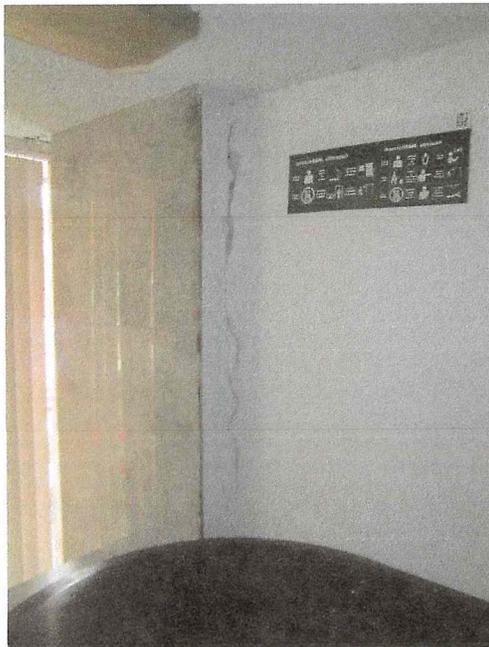
**FISURAS SIN DAÑO ESTRUCTURAL**

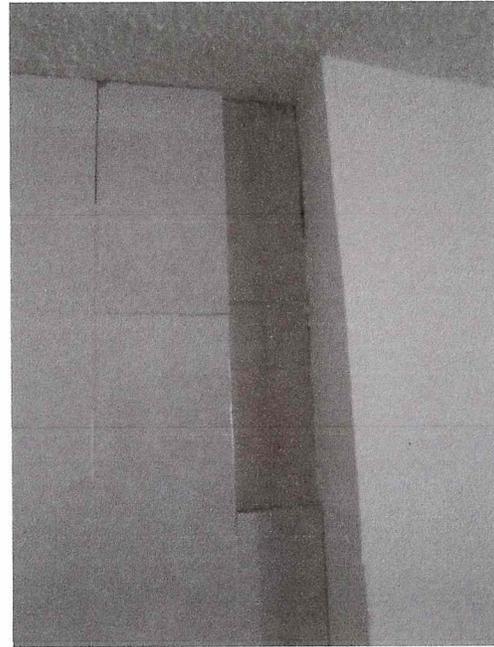
**FISURAS SIN DAÑO ESTRUCTURAL**

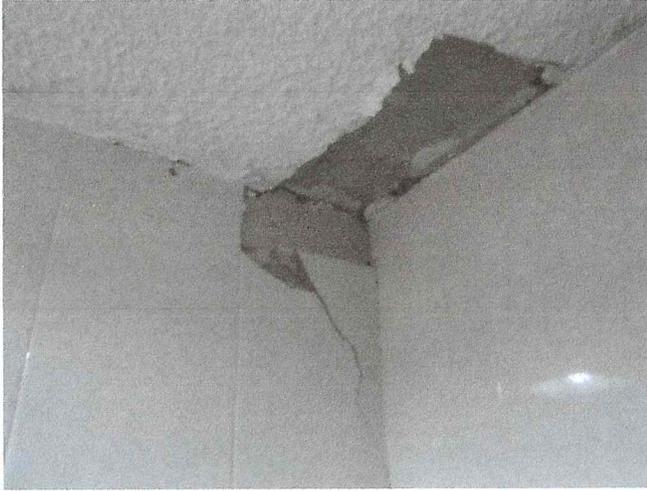
**FISURAS SIN DAÑO ESTRUCTURAL**

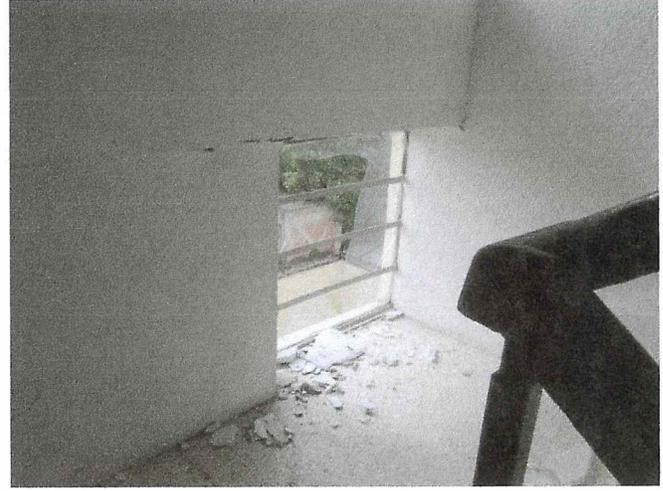
**FISURAS SIN DAÑO ESTRUCTURAL**

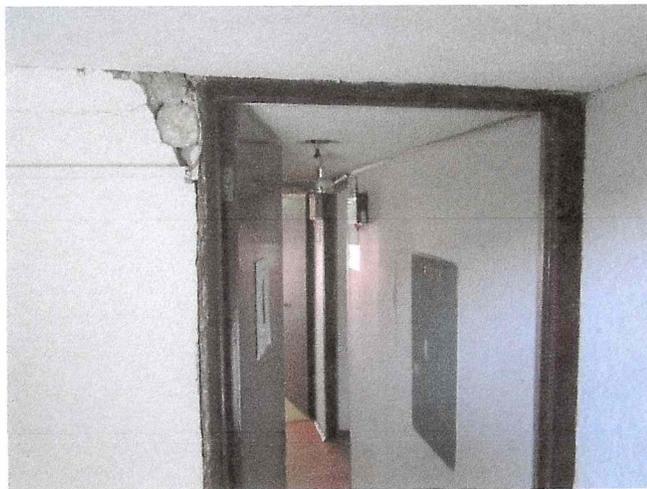
**FISURAS SIN DAÑO ESTRUCTURAL**

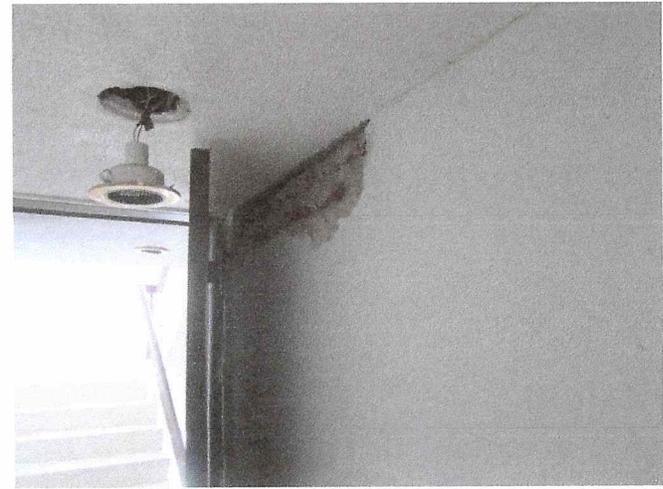
**FISURAS SIN DAÑO ESTRUCTURAL**

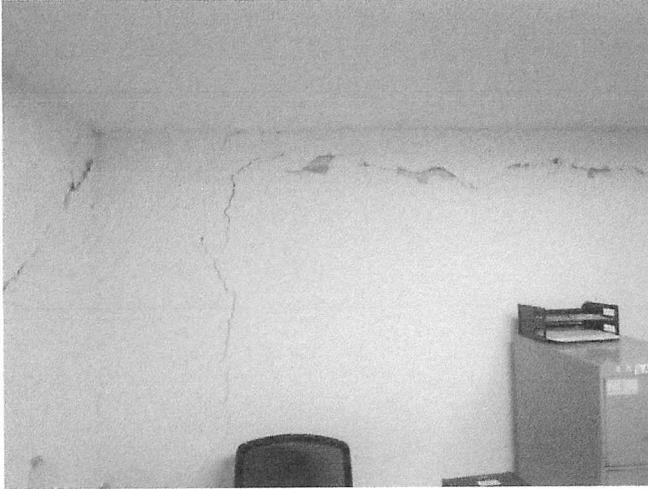
**FISURAS CON POSIBLE RIESGO**

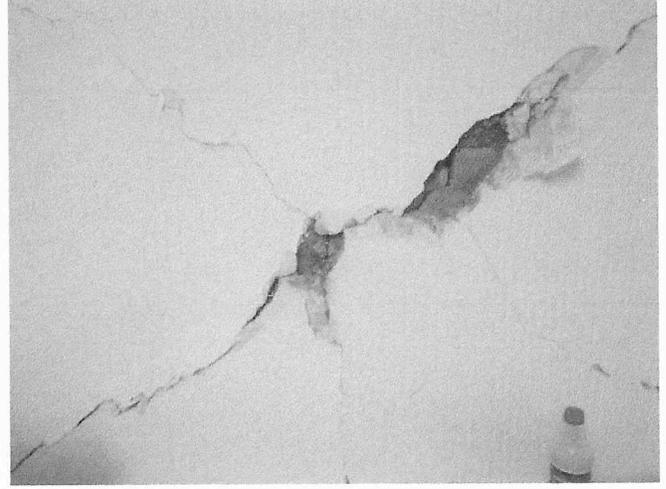
**FISURAS CON POSIBLE RIESGO**

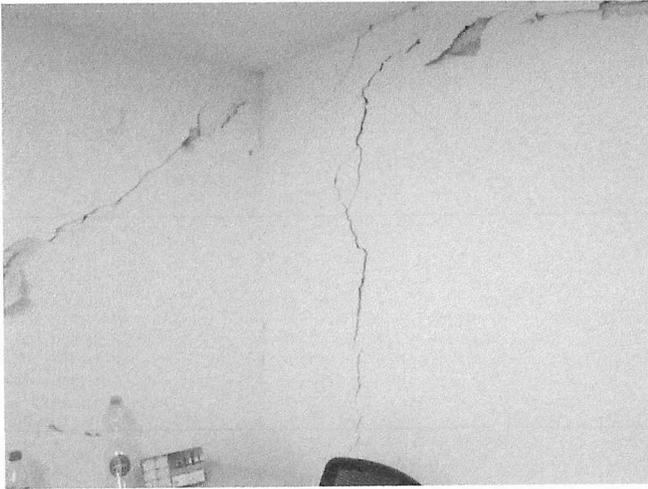
**FISURAS CON POSIBLE RIESGO**

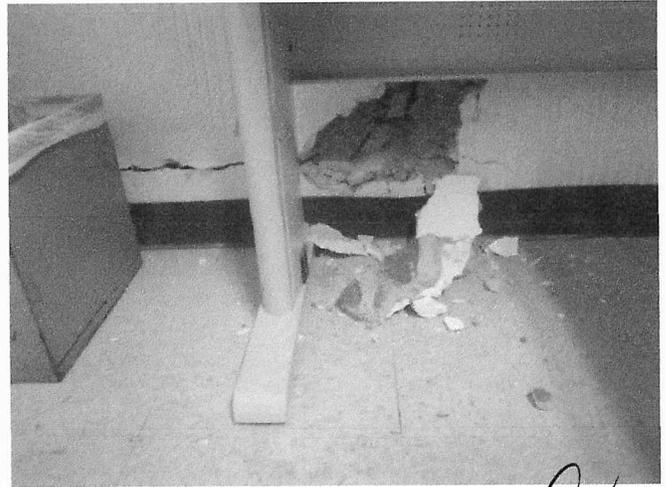
**FISURAS CON POSIBLE RIESGO**

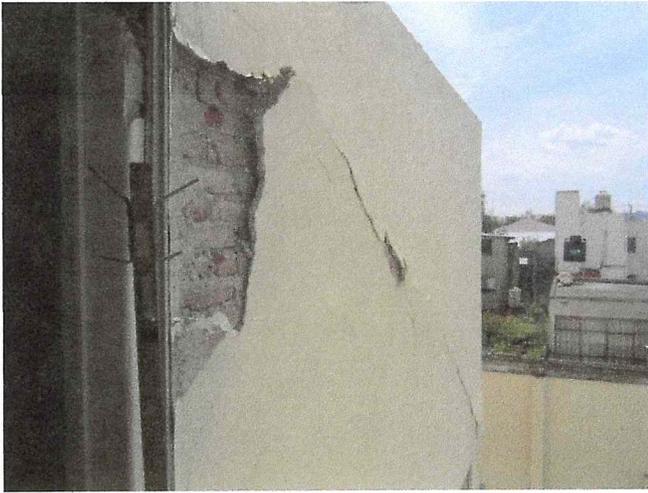
- No así los cuerpos anexos al cubo de elevador y escaleras que se observan fueron construidos fechas posteriores al del edificio estos dos cuerpos en los muros si presentan algunos daños que requieren una revisión estructural mas detallada.

**FISURAS CON POSIBLE RIESGO**

2. Se considera necesario la revisión numérica estructural de los cuerpos anexos al cubo de escaleras y elevador del inmueble principal.
3. Toda vez realizado el recorrido de todos los pisos que conforman el inmueble las recomendaciones son: continuar con el mantenimiento y reparación de todos los daños presentados de este inmueble.
4. La edificación se puede clasificar SIN RIESGO, excepción de los cuerpos anexos al cubo de las escaleras y elevador

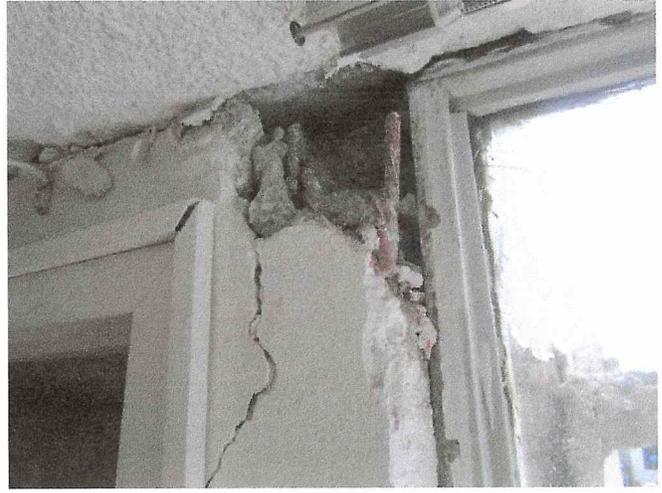
**FISURAS CON POSIBLE RIESGO**

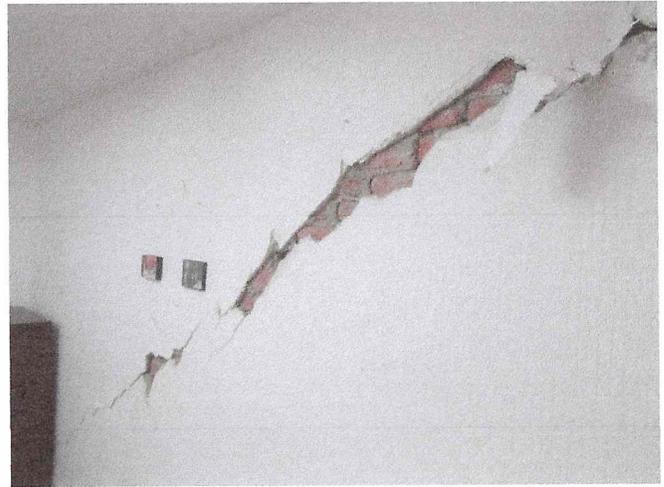
**FISURAS CON POSIBLE RIESGO**

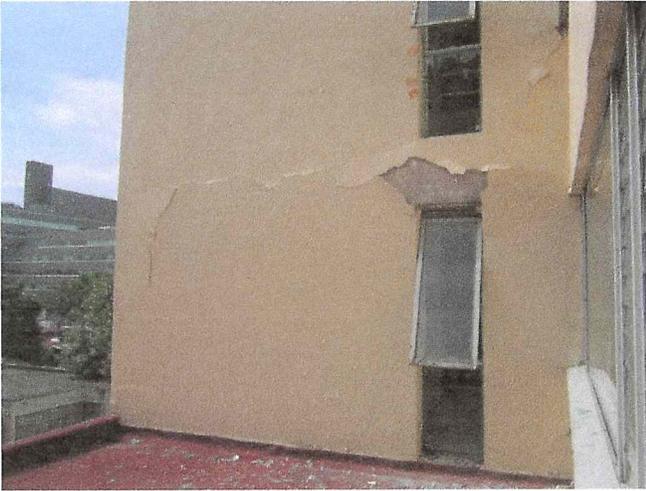
**FISURAS CON POSIBLE RIESGO**

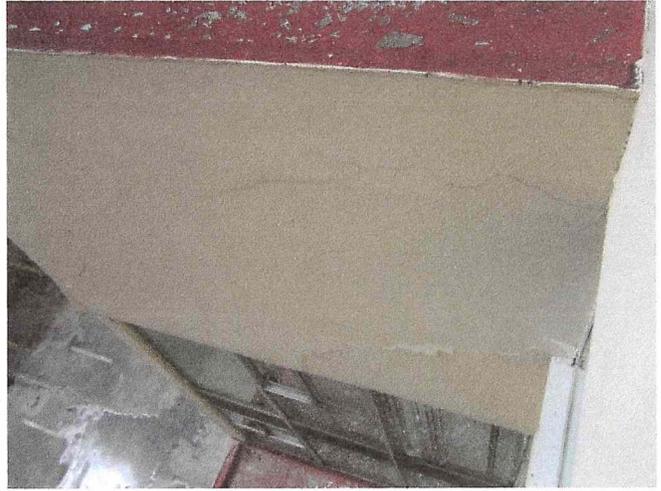
**FISURAS CON POSIBLE RIESGO**

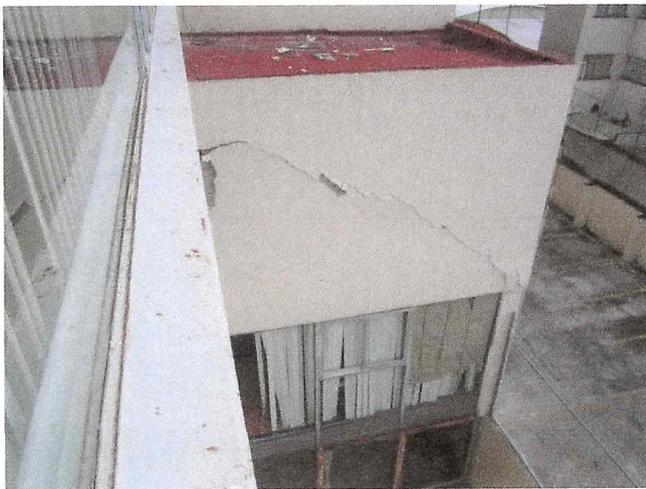
**FISURAS CON POSIBLE RIESGO**

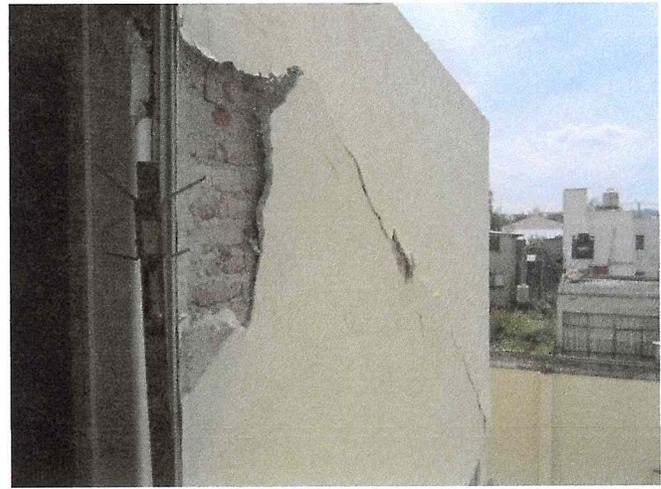
**FISURAS CON POSIBLE RIESGO**

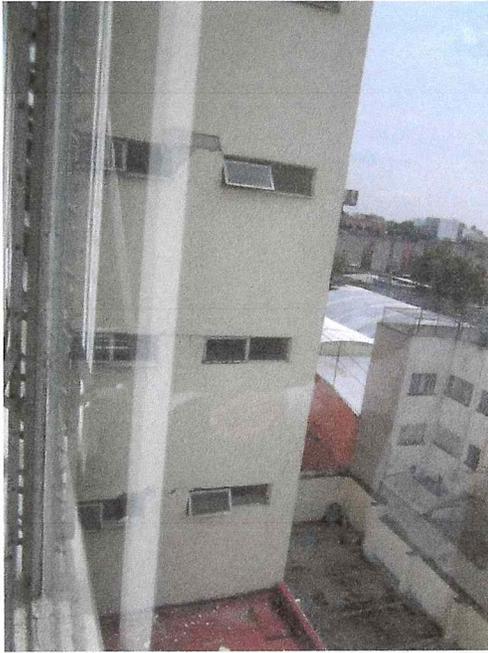
**FISURAS SIN DAÑO ESTRUCTURAL**

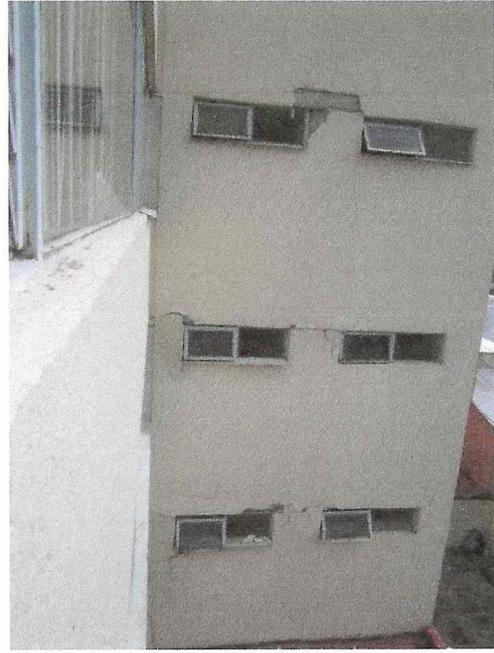
**FISURAS SIN DAÑO ESTRUCTURAL**

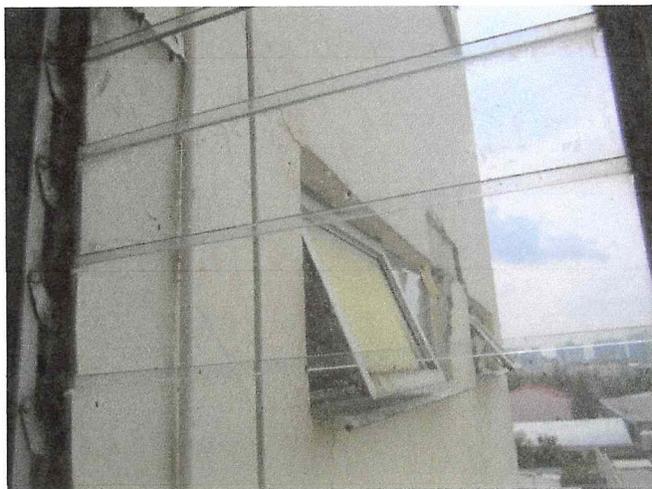
**FISURAS SIN DAÑO ESTRUCTURAL**

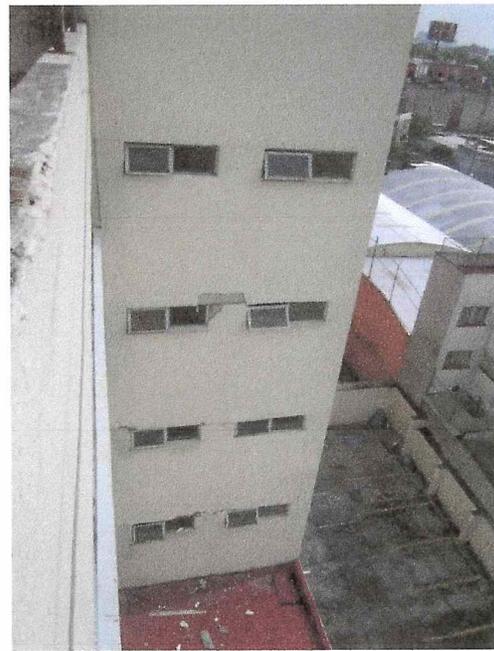
**FISURAS SIN DAÑO ESTRUCTURAL**

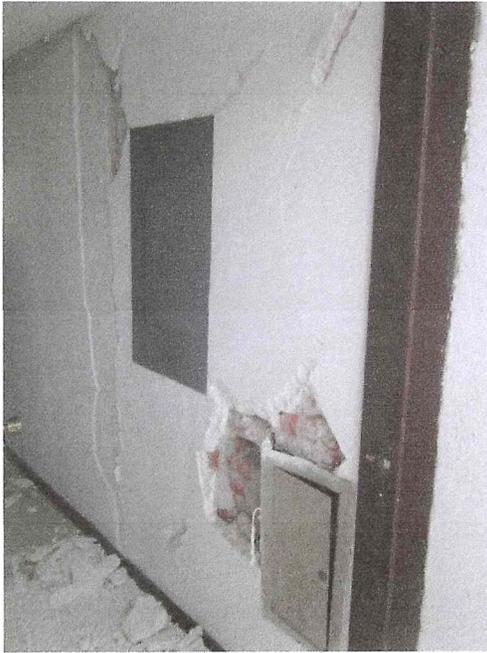
**FISURAS SIN DAÑO ESTRUCTURAL**

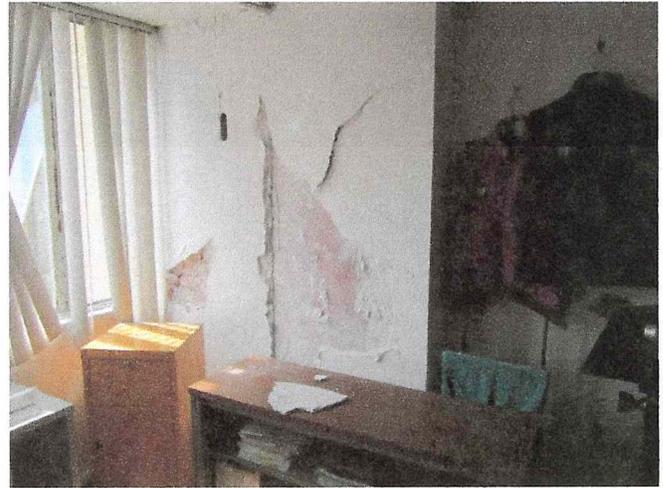
**FISURAS SIN DAÑO ESTRUCTURAL**

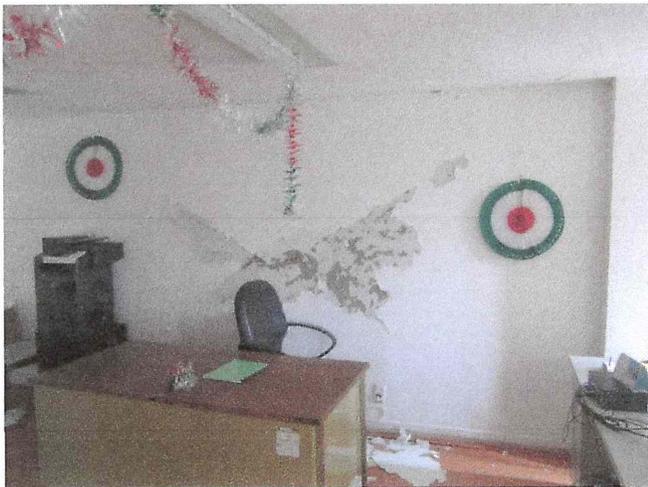
**FISURAS SIN DAÑO ESTRUCTURAL**

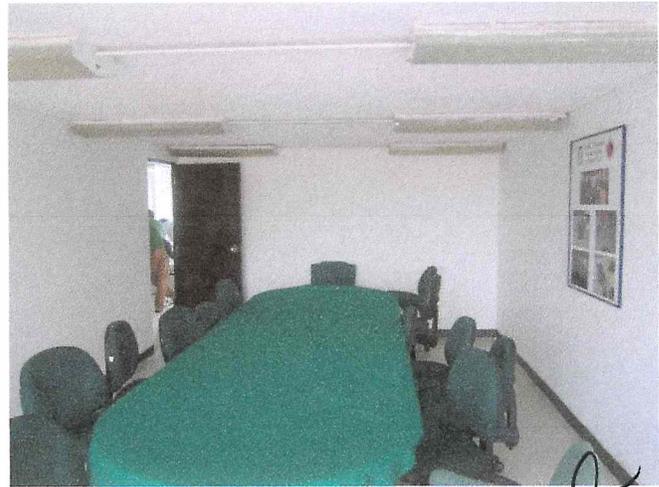
**FISURAS SIN DAÑO ESTRUCTURAL**

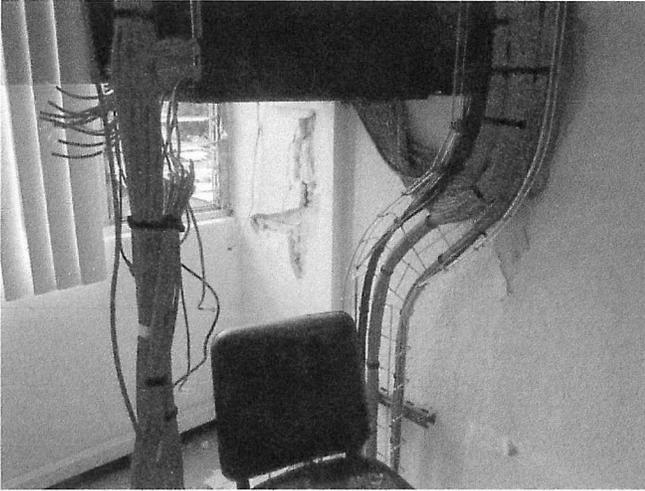
**FISURAS SIN DAÑO ESTRUCTURAL**

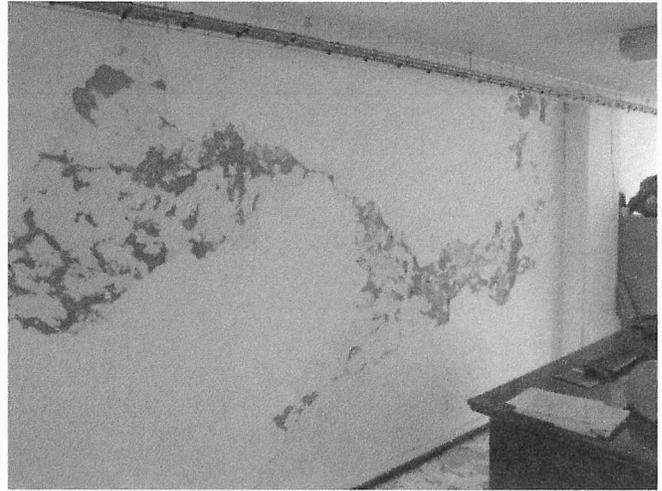
**FISURAS SIN DAÑO ESTRUCTURAL**

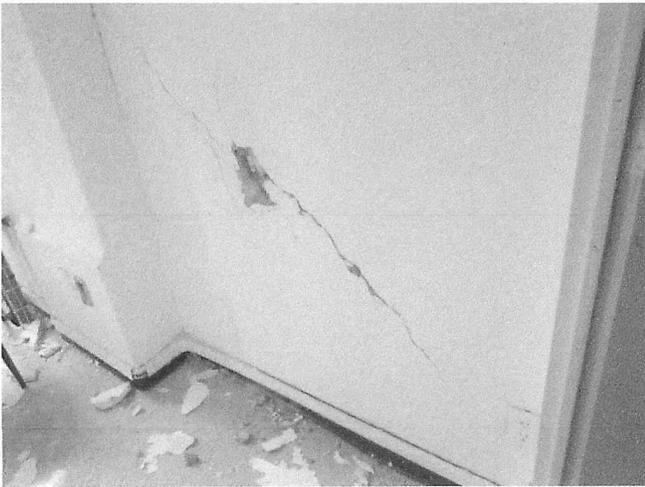
**FISURAS SIN DAÑO ESTRUCTURAL**

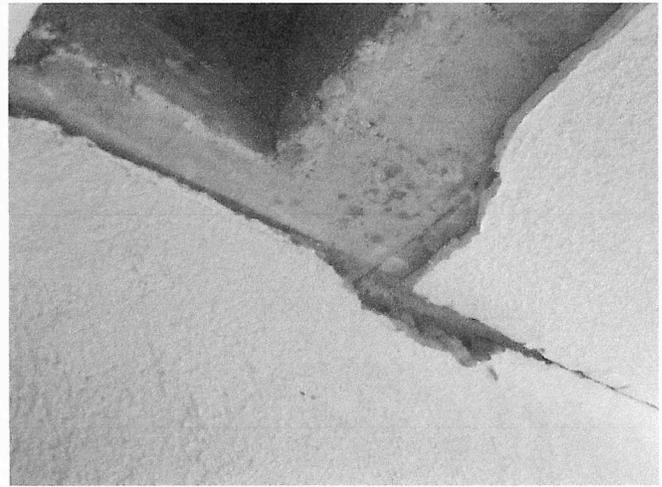
**FISURAS SIN DAÑO ESTRUCTURAL**

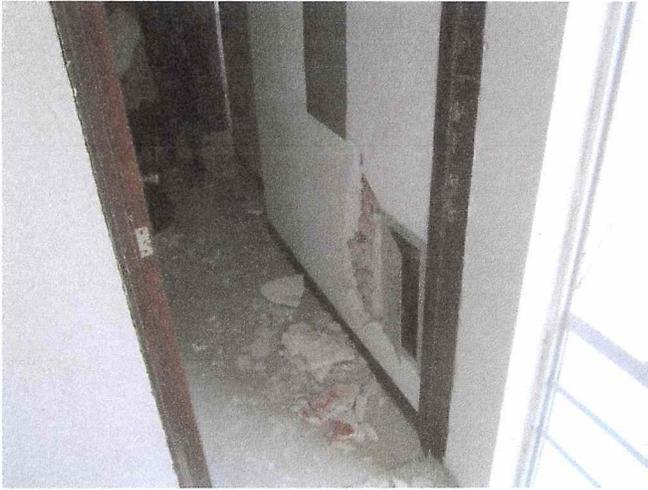
**FISURAS SIN DAÑO ESTRUCTURAL**

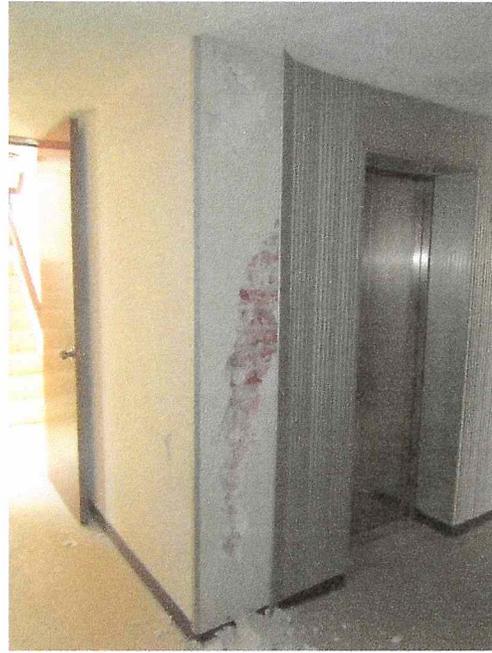
**FISURAS SIN DAÑO ESTRUCTURAL**

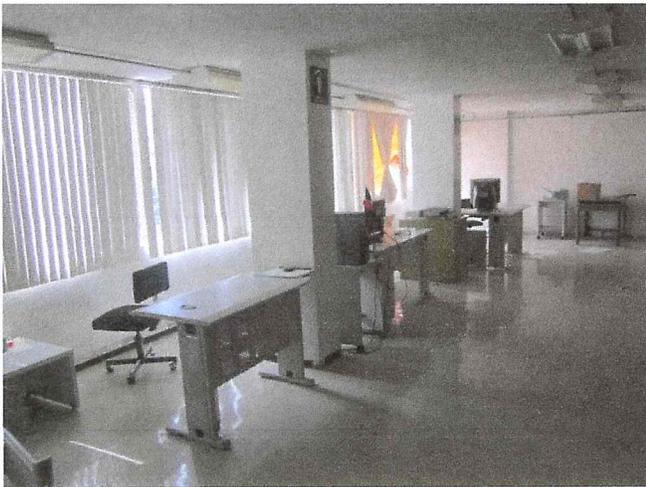
**FISURAS SIN DAÑO ESTRUCTURAL**

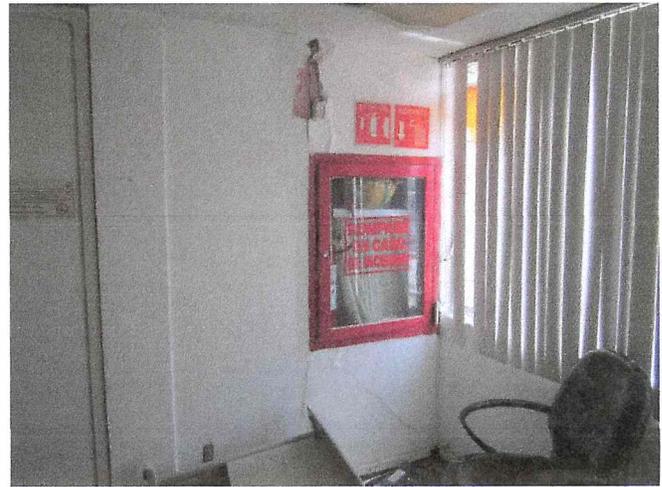
**FISURAS SIN DAÑO ESTRUCTURAL**

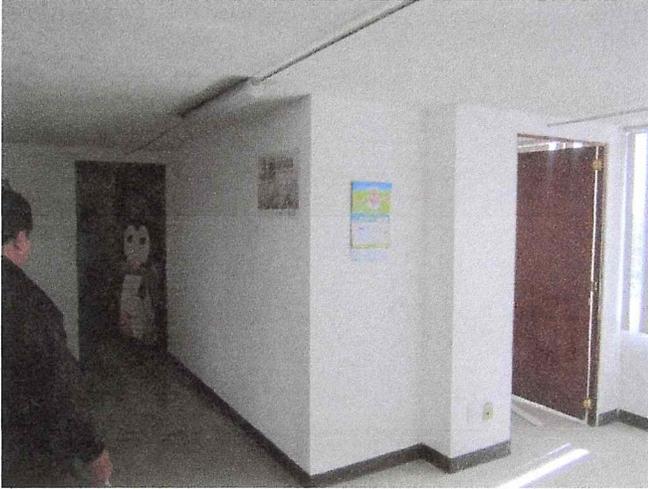
**FISURAS SIN DAÑO ESTRUCTURAL**

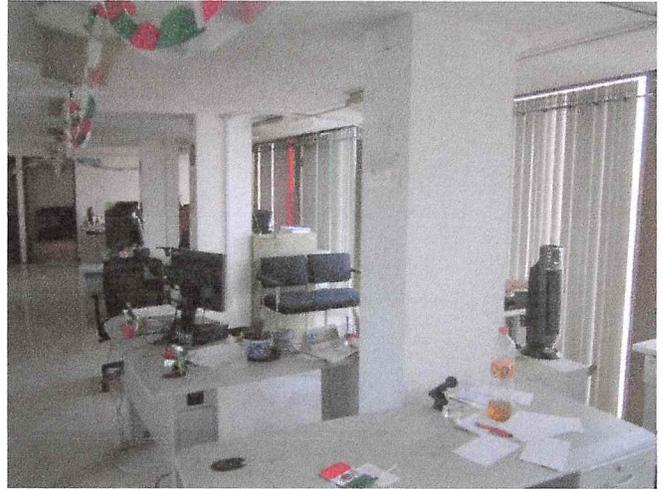
**FISURAS SIN DAÑO ESTRUCTURAL**

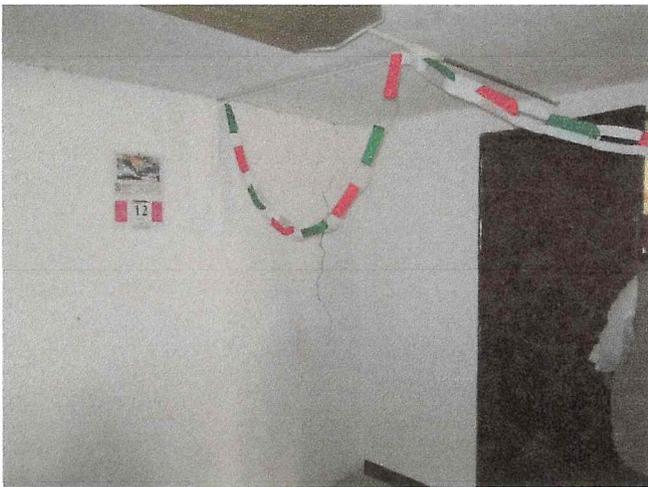
**FISURAS SIN DAÑO ESTRUCTURAL**

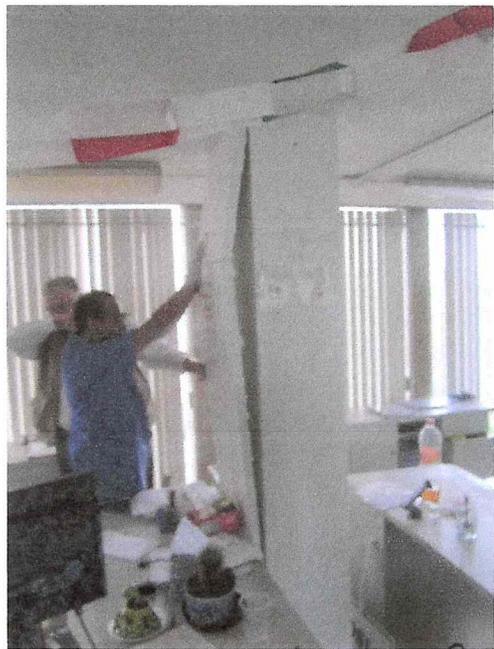
**FISURAS SIN DAÑO ESTRUCTURAL**

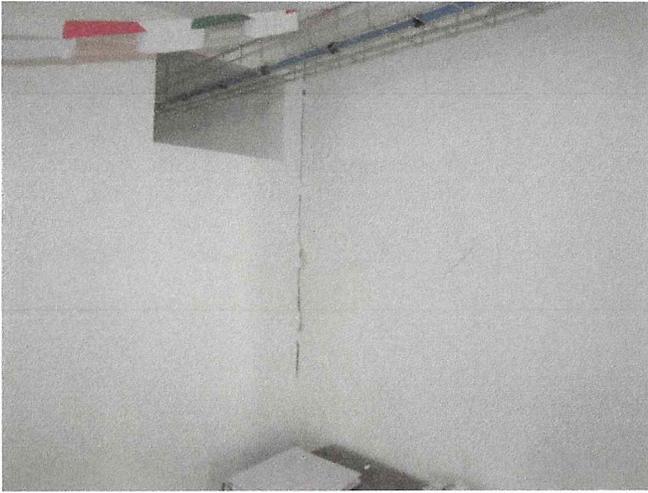
**FISURAS SIN DAÑO ESTRUCTURAL**

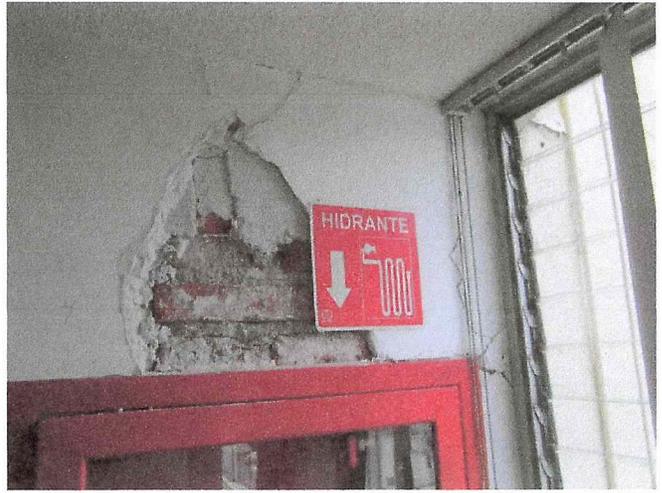
**FISURAS SIN DAÑO ESTRUCTURAL**

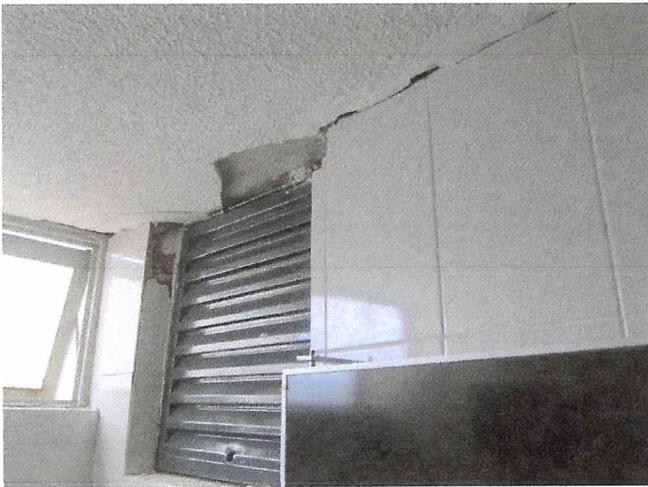
**FISURAS SIN DAÑO ESTRUCTURAL**

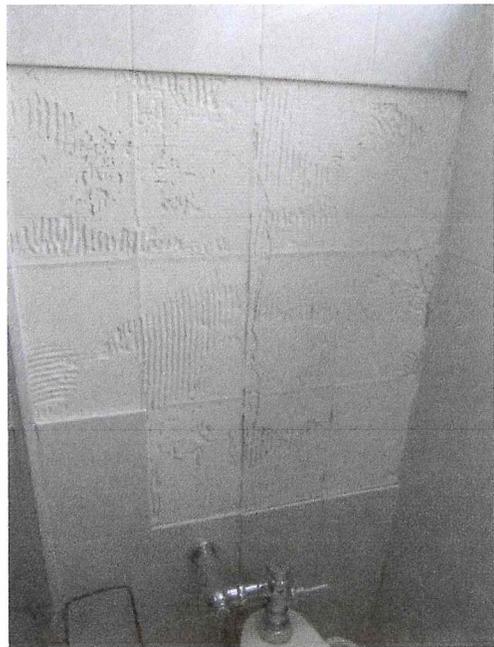
**FISURAS SIN DAÑO ESTRUCTURAL**

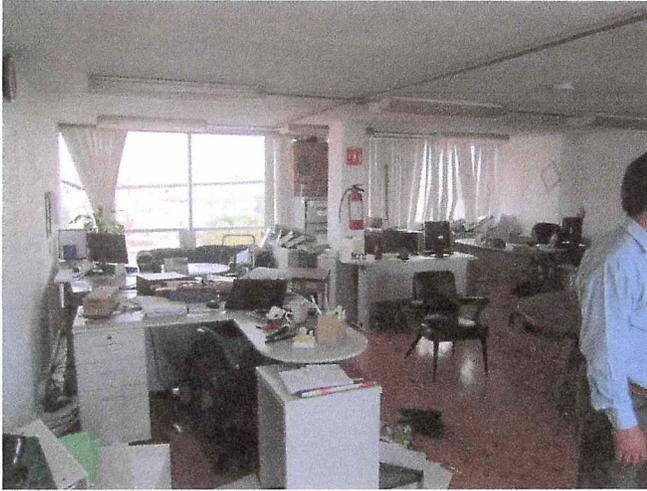
**FISURAS SIN DAÑO ESTRUCTURAL**

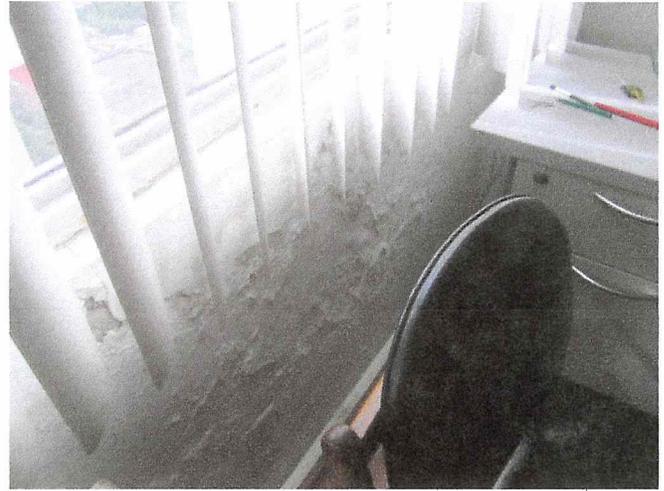
**HUMEDAD SIN DAÑO ESTRUCTURAL**

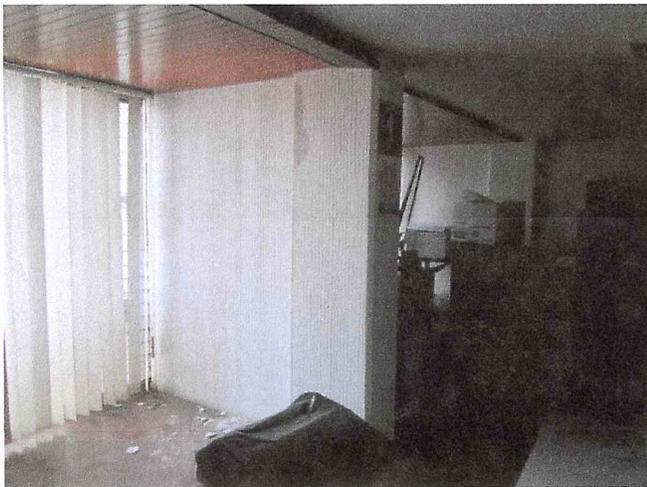
**FISURAS SIN DAÑO ESTRUCTURAL**

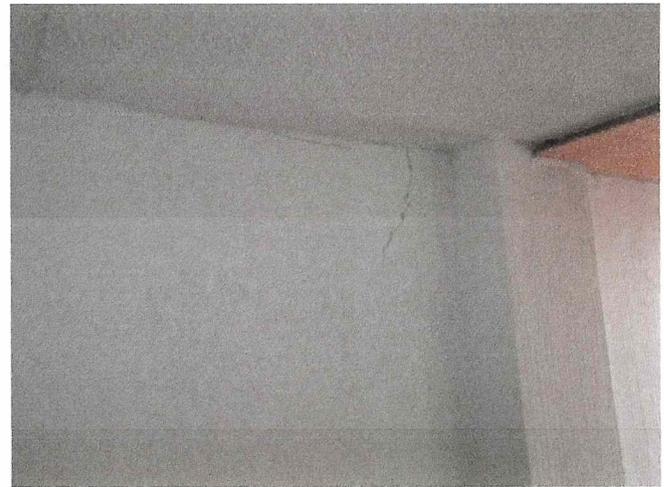
**FISURAS SIN DAÑO ESTRUCTURAL**

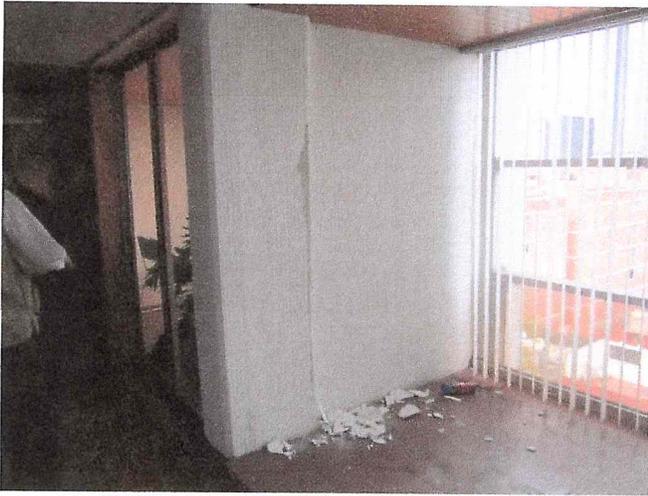
**FISURAS SIN DAÑO ESTRUCTURAL**

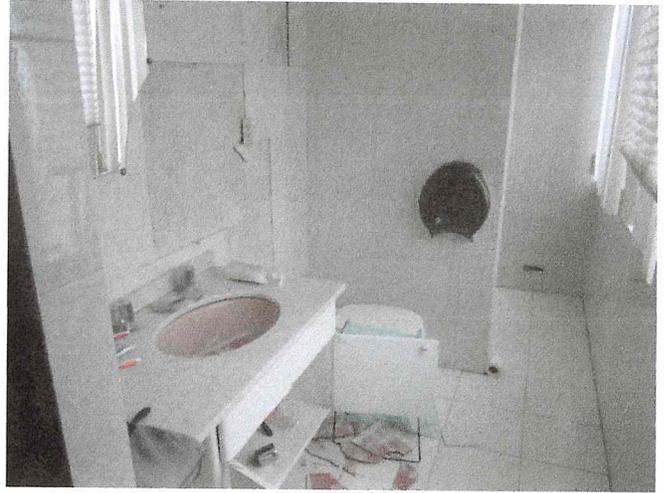
**FISURAS SIN DAÑO ESTRUCTURAL**

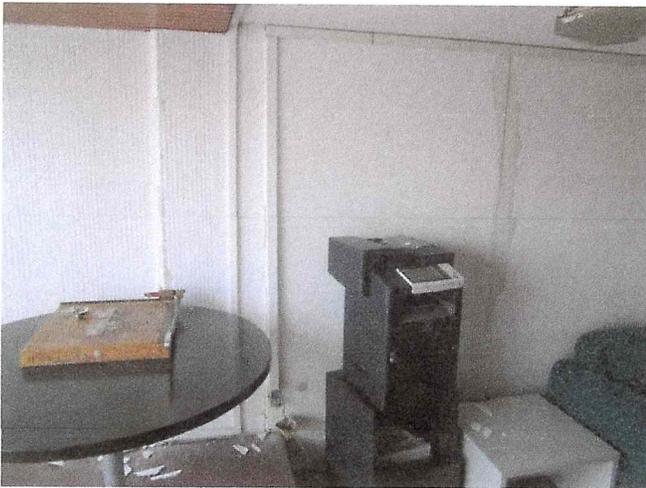
**FISURAS SIN DAÑO ESTRUCTURAL**

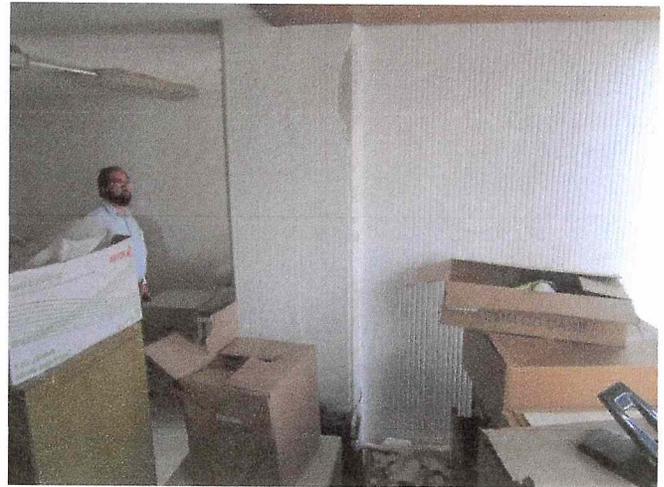
**FISURAS SIN DAÑO ESTRUCTURAL**

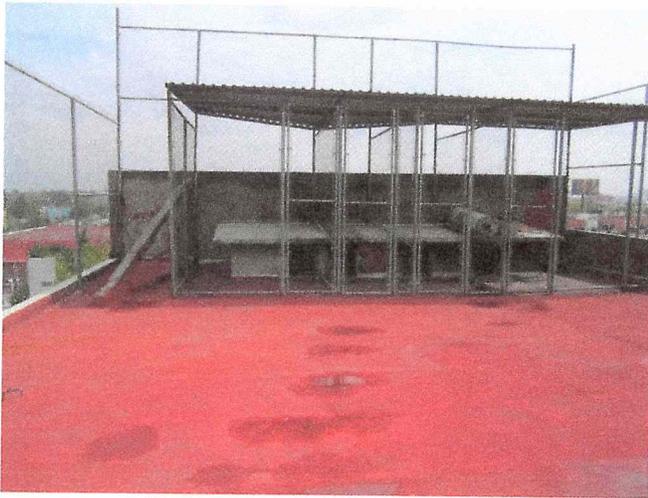
**SIN DAÑO ESTRUCTURAL**

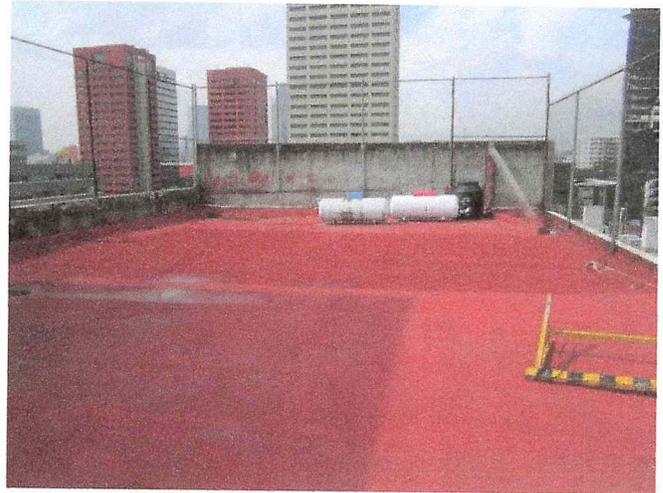
**SIN DAÑO ESTRUCTURAL**

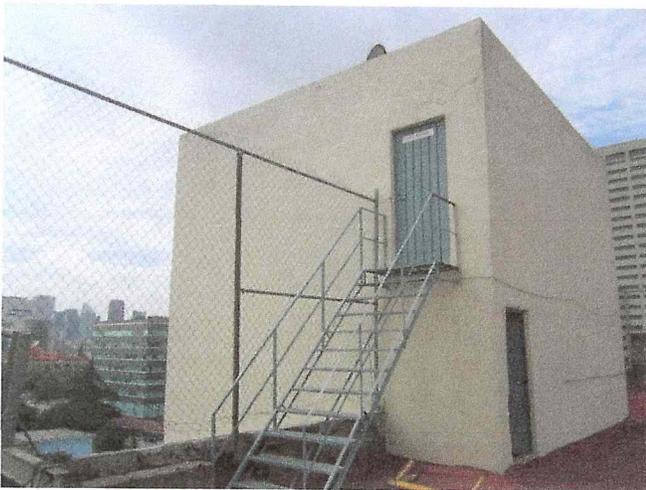
**FISURAS SIN DAÑO ESTRUCTURAL**

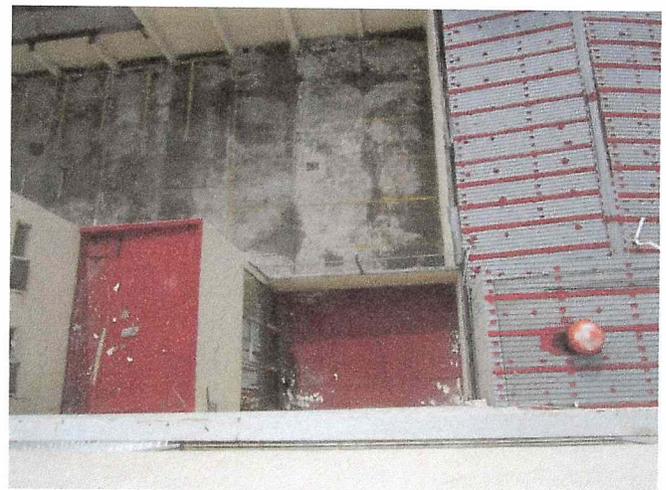
**FISURAS SIN DAÑO ESTRUCTURAL**
