REVISIÓN ESTRUCTURAL
HGOP No. 4, TIZAPÁN
SAN ÁNGEL, CD.MX.

Av. Río Magdalena No.
289, Col. Tizapán, San
Ángel, Del. Álvaro
Obregón C.P. 01090
Ciudad de México

ACTA DE DAÑOS Y AFECTACIONES DE LAS UNIDADES MÉDICAS Y NO MÉDICAS DERIVADAS DEL SISMO REGISTRADO EL 19 DE SEPTIEMBRE DE 2017 EN LA CIUDAD DE MÉXICO, ESTADO DE MÉXICO, MORELOS Y PUEBLA.

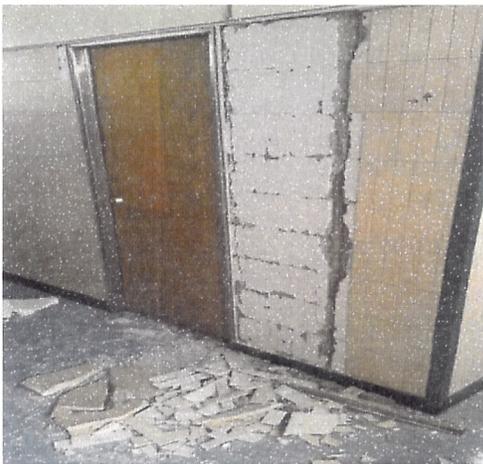
Desprendimiento de recubrimiento.

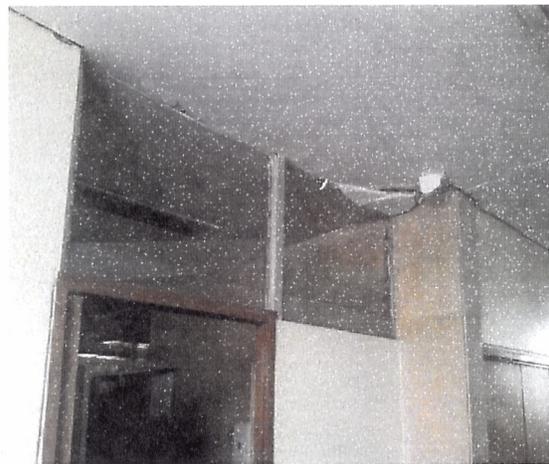
Desprendimiento de recubrimiento.

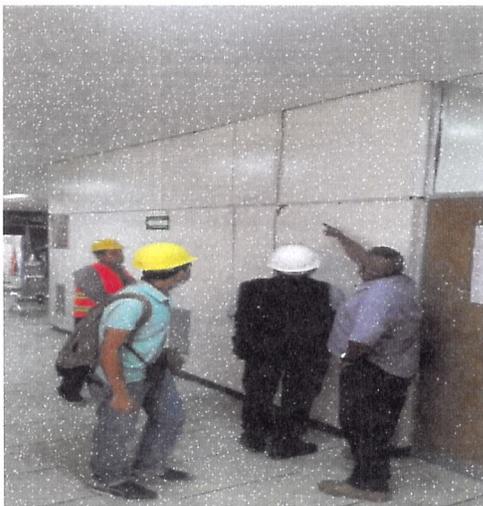
Grieta en acabado

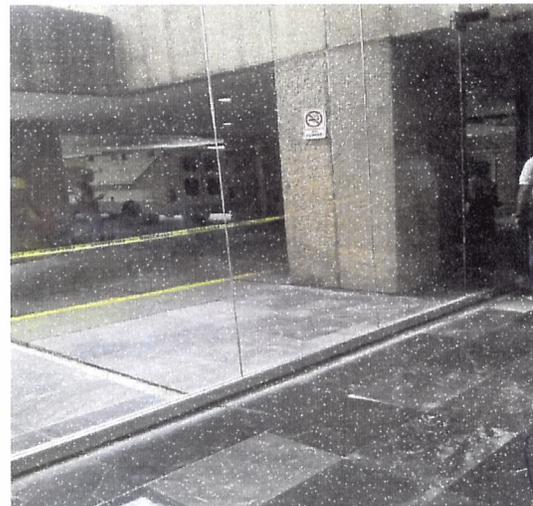
Grieta prolongada
