HOSPITAL GENERAL REGIONAL No. 1, DEL INSTITUTO MEXICANO DEL SEGURO SOCIAL

**EVALUACIÓN DE SEGURIDAD Y ESTABILIDAD
ESTRUCTURAL POST-SÍSMICA**

25 SEPTIEMBRE 2017

Fecha de inspección: 21 de septiembre de 2017

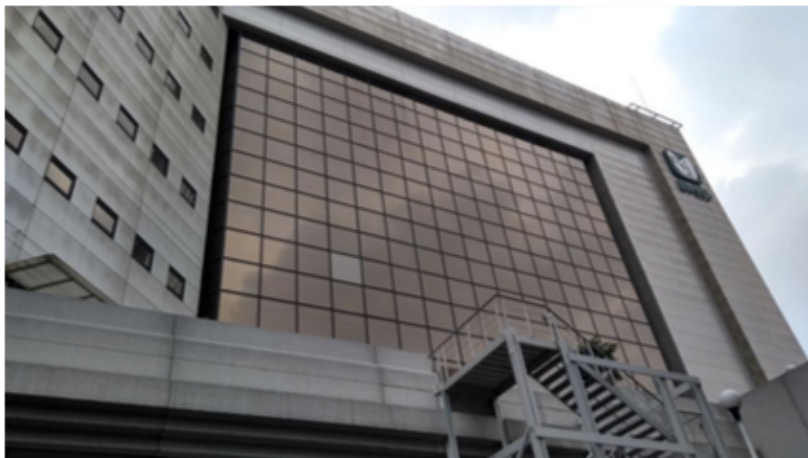
Las estructuras tridimensionales que soportan a las fachadas de cristal en fachada norte poniente del cuerpo 2, en sus anclajes a las columnas de ambos extremos están tallados, por otra parte los muros que limitan las escaleras (fotografías 1-4) se encuentran fisurados en más del 50% (fotografías 5 y 6), la estructura de concreto se encuentra sana (fotografía 7) y el edificio no presenta inclinaciones o hundimientos diferenciales, sólo los muros falsos o recubrimientos y muros que no son estructurales presentaron fallas (fotografía 8).

1. FACHADA NORTE DE CRISTAL INESTABLE

Extremadamente urgente anclar adecuadamente las estructuras tridimensionales que soportan a las fachadas de cristal Norte y Poniente, debido a que en caso de presentarse algún evento sísmico corren el riesgo de colapso, poniendo en riesgo a los ocupantes del Hospital, más aún cuando dicha fachada Norte está cerca de la escalera de emergencia que baja de nivel dos a sótano como se aprecia en la fotografía 1, dichos anclajes deben ser diseñados por un especialista, debido a que los existentes no son los más adecuados.

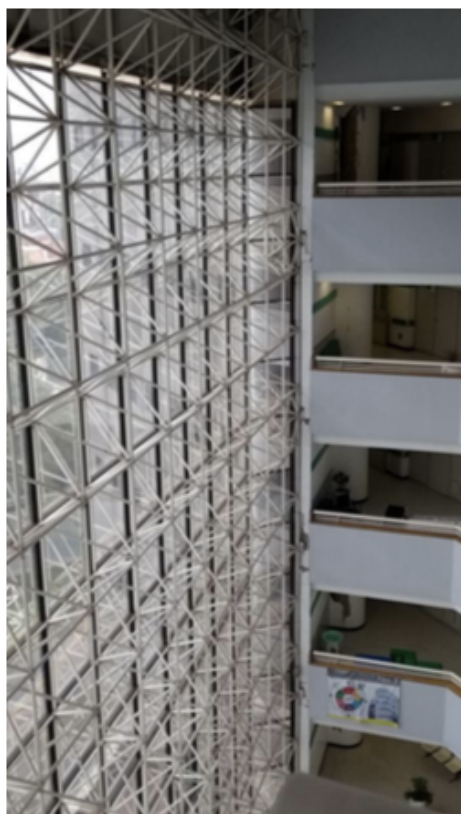
2. ESTRUCTURA TRIDIMENSIONAL QUE SOPORTA A LA FACHADA DE CRISTAL, CON ANCLAJES INSEGUROS EN LAS COLUMNAS QUE LO LIMITAN.

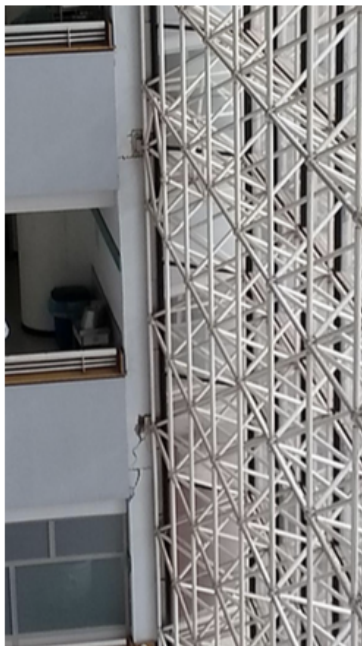
3. VISTA DEL OTRO EXTREMO DE ESTRUCTURA TRIDIMENSIONAL CON ANCLAJE FALLADO

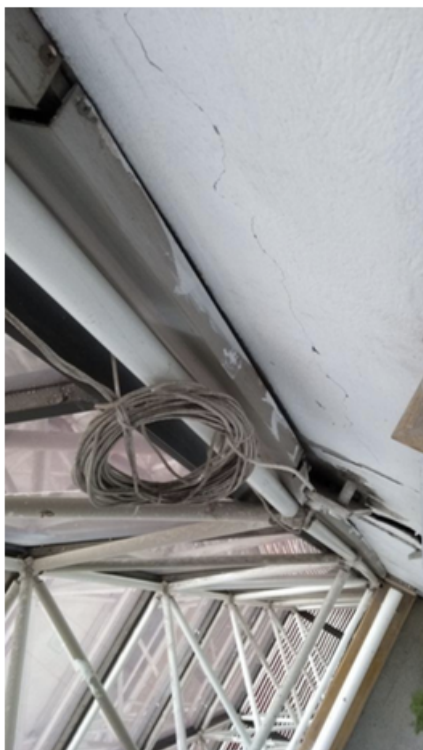
4. DESPRENDIMIENTO DE TABLAROCA SOBRE COLUMNA.

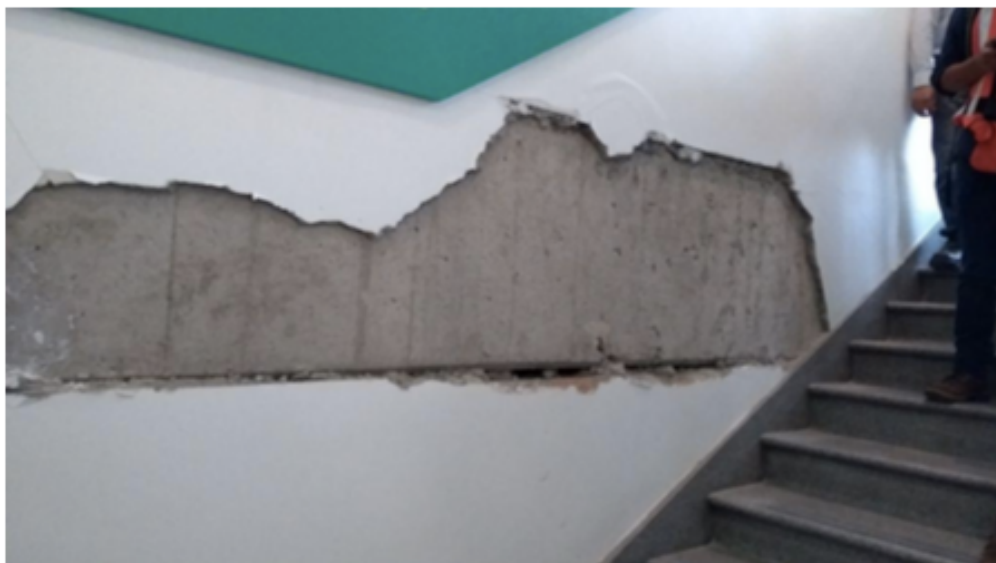
5. DESPRENDIMIENTO DE ACABADOS Y FISURA EN UNIÓN TRABE, MURO DIVISORIO.

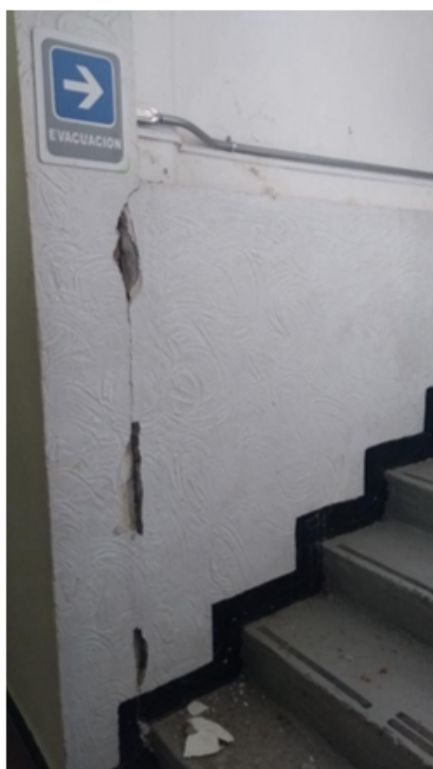
6. FISURA EN MUROS DE ESCALERAS

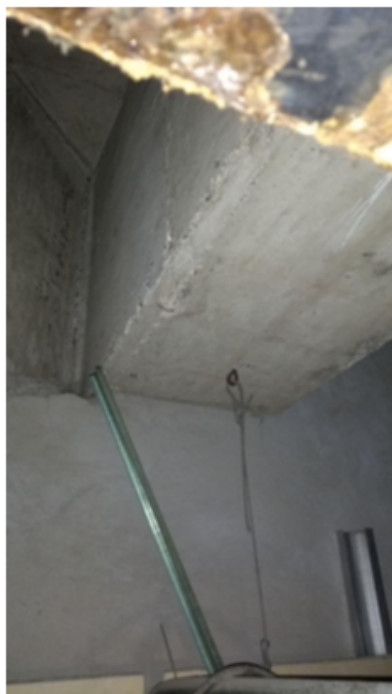
7. ESTRUCTURA DE CONCRETO SANA

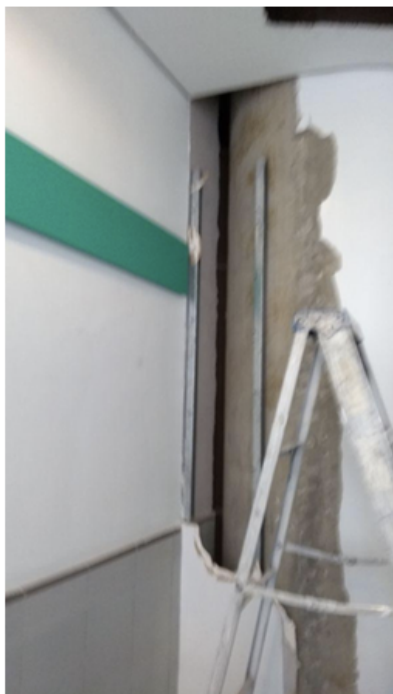
8. DESPRENDIMIENTO DE TABLAROCA SOBRE COLUMNA
