REVISIÓN ESTRUCTURAL
UMF NO. 248
SAN MATEO ATENCO
EDO.MEX.

Av. Libertad S/N Barrio de
Guadalupe
San Mateo Atenco
C.P. 52100
Estado de México

ACTA DE DAÑOS Y AFECTACIONES DE LAS UNIDADES MÉDICAS Y NO MÉDICAS DERIVADAS DEL SISMO REGISTRADO EL 19 DE SEPTIEMBRE DE 2017 EN LA CIUDAD DE MÉXICO, ESTADO DE MÉXICO, MORELOS Y PUEBLA.

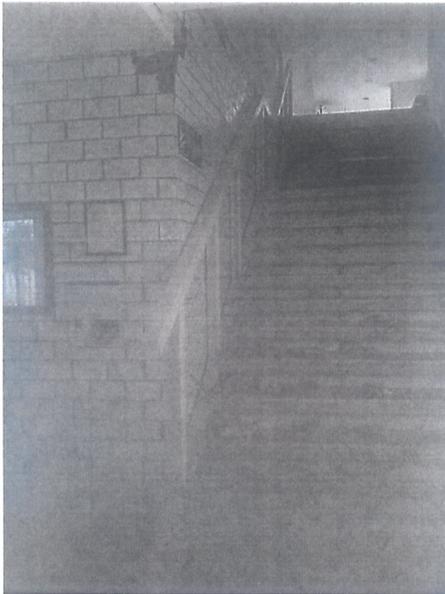
Rampa de escalera rompimiento de muro en unión con trabe.

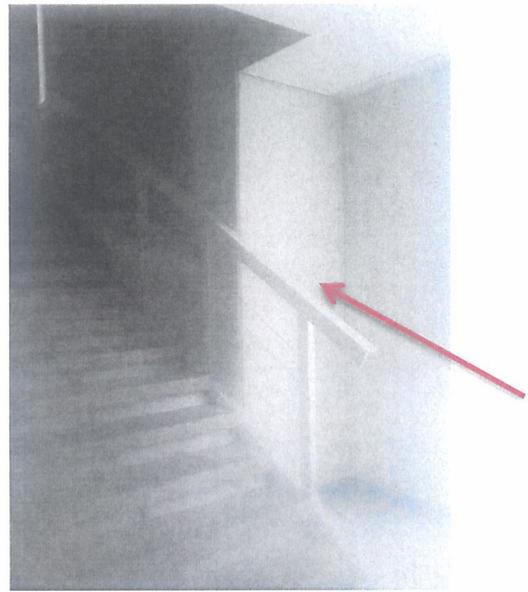
Vista de comuna de arranque de escalera con acceso a 1er nivel de consultorios.

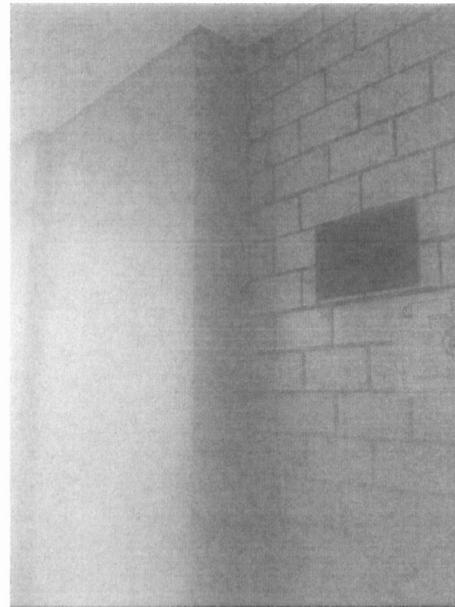
Desprendimiento de muro se Santa Julia con Columna del 1er nivel.
