REVISIÓN ESTRUCTURAL
UMF No. 92
ECATEPEC, EDO. MÉX.

Av. Central esq. Santa
Prisca, Col. La Ladera
C.P. 55130
Ecatepec, Edo. Méx.

ACTA DE DAÑOS Y AFECTACIONES DE LAS UNIDADES MÉDICAS Y NO MÉDICAS DERIVADAS DEL SISMO REGISTRADO EL 19 DE SEPTIEMBRE DE 2017 EN LA CIUDAD DE MÉXICO, ESTADO DE MÉXICO, MORELOS Y PUEBLA.

ANEXO 1 REPORTE FOTOGRAFICO

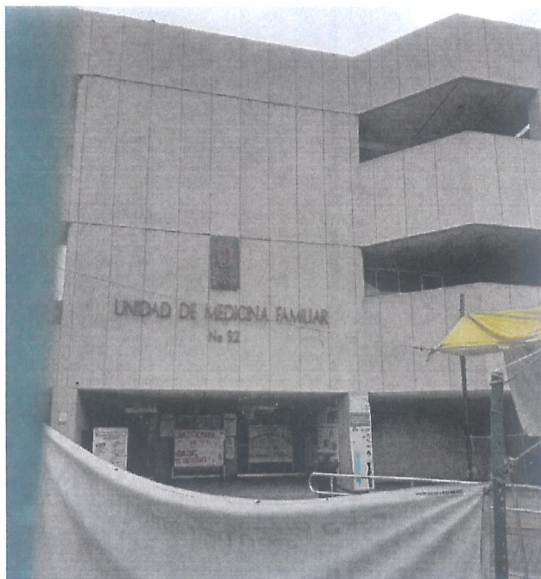
Se observa fachada principal de la Unidad sin daños aparentes

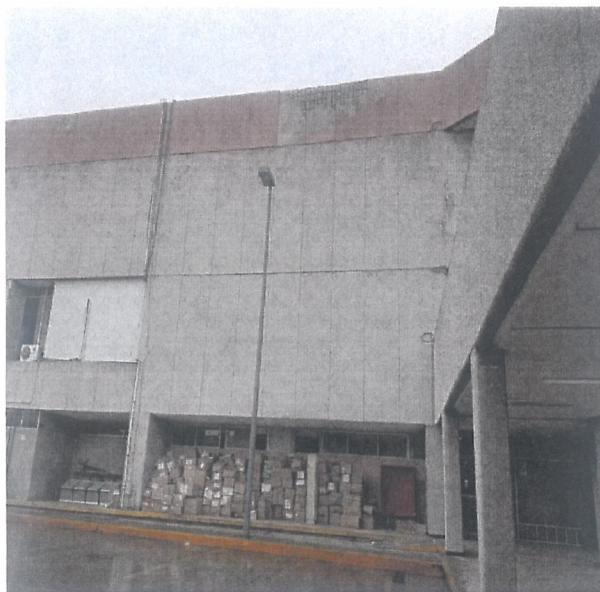
Se observa fachada posterior de la Unidad, solo se desprende recubrimiento en pretil

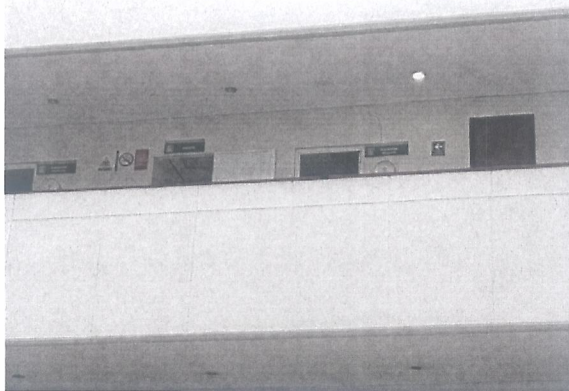
Se observa en segundo nivel en área de consultorios, grieta de desprendimiento de aplanado en muro

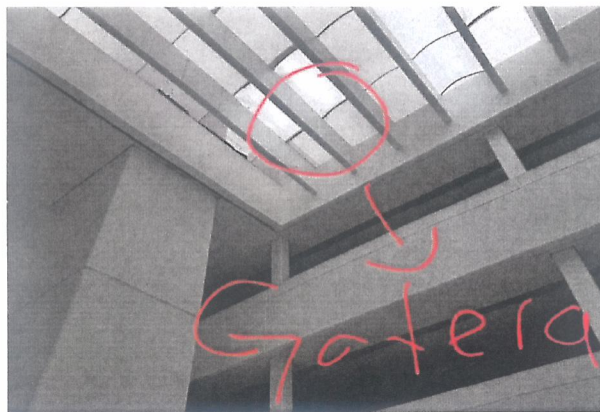
En domo del atrio triple altura, se observa gotera, derivado del movimiento del sismo, se desprende el domo de la viga

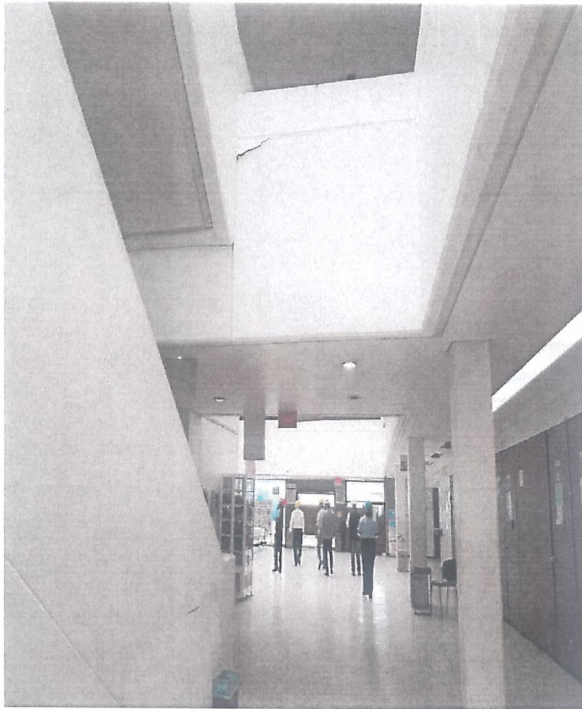
En pasillo junta a escaleras, se observa desprendimiento de recubrimiento de pasta en pretil

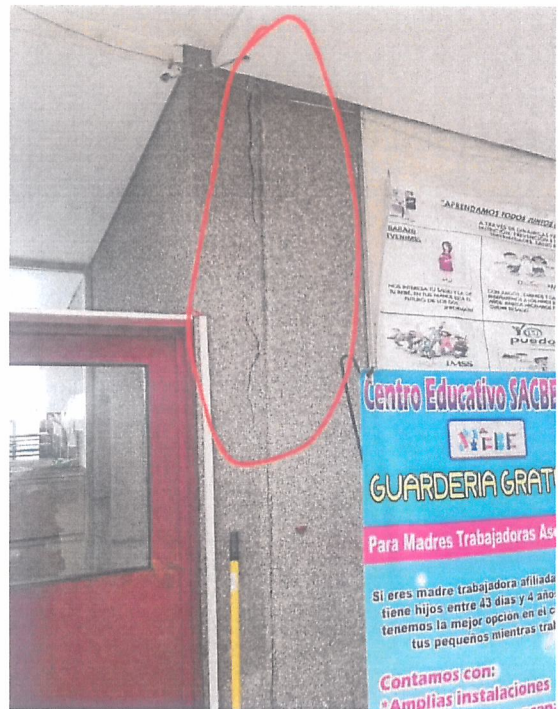
En área de servicios general planta baja, se observa cajillo desprendido de la columna, sin daño estructural

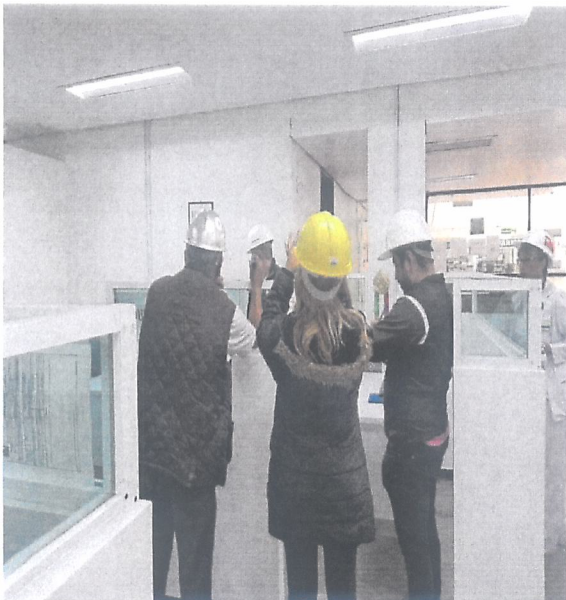
En planta baja en área de laboratorio, se observa grieta, desprendimiento de aplanado en cajillo de tablaroca

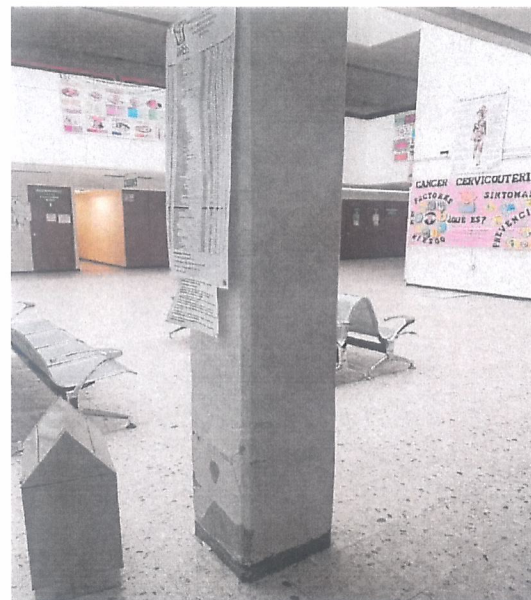
En columnas del atrio, solo se observa desprendimiento de pasta en columnas, sin daño estructural

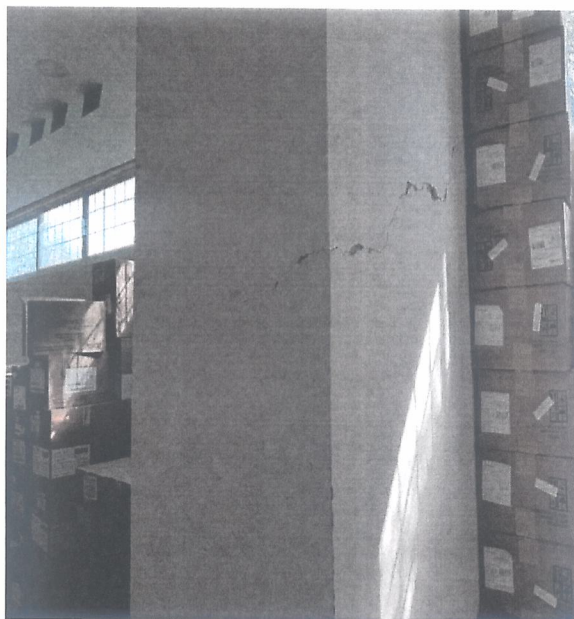
- En Farmacia el hallazgo fue una columna que presentaba aparentemente falla cortante, sin embargo al quitar luminarias se observó que el daño es en recubrimiento de tabique, pasta y acabado, ya que en la sección de las columnas es de aproximadamente 60 x 60 mts. y el recubrimiento hace que la columna se vea de 80 x 120 mts. aprox.

En Farmacia la columna que presentaba aparentemente falla cortante, al quitar una luminaria, se observó que el daño es en recubrimiento de tabique, pasta y acabado, ya que en la sección de las columnas es de aprox. de 60 x 60 mts. y el recubrimiento hace que la columna se vea de 80 x 120 mts. aprox.

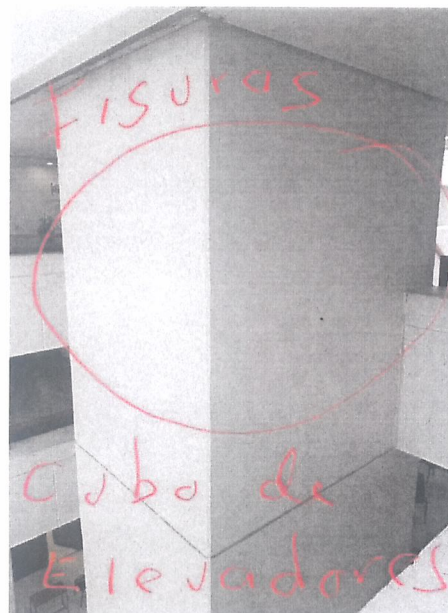
En área de cubo de elevadores, se observaron fisuras.

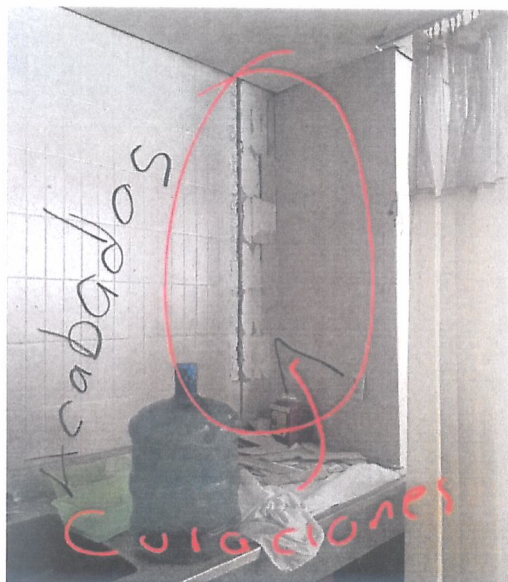
En área de curaciones se observa desprendimiento de azulejo en muros

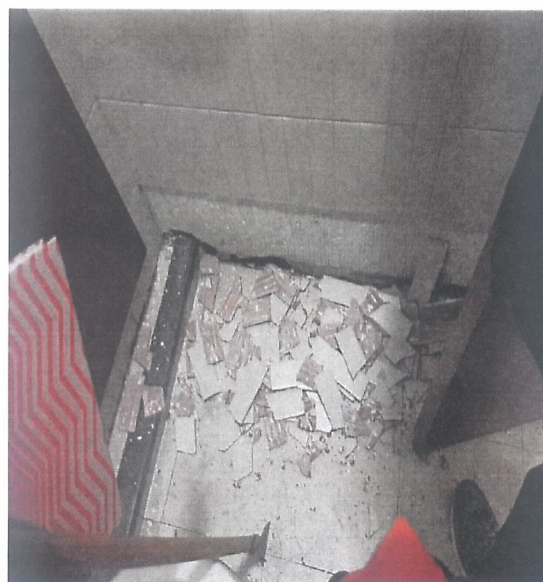
En área de curaciones se observa desprendimiento de azulejo en muros

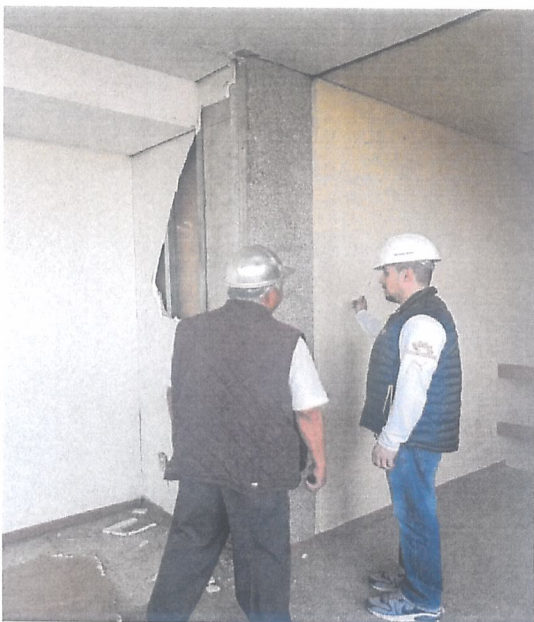
En diferentes áreas se presenta desprendimiento de muro de tablaroca en columnas de la unidad

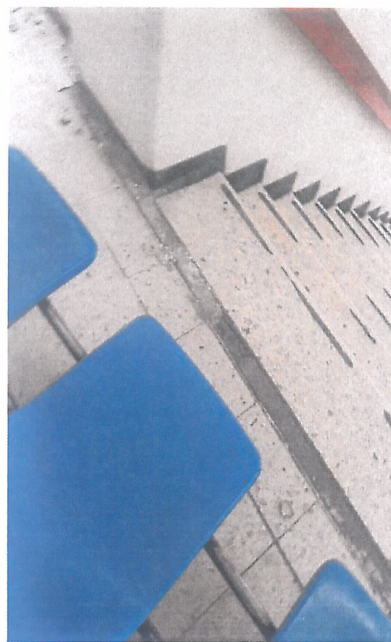
- El daño en la UMF, se presenta en los tres cubos de escaleras tanto el del atrio como los laterales.
- El atrio presenta una separación del cuerpo principal y una de las trabes, con respecto al nivel de la losa del edificio en los laterales presentan fallas por cortante en todos los muros.

En área de escaleras se observa desprendimiento de piso con el elemento estructural de escaleras

2. Para el funcionamiento del edificio se tendrá que condicionar hasta la reparación en las zonas de escaleras y una revisión más detallada por el asentamiento observado en una de sus áreas (ala donde se encuentra ubicada farmacia y consultorios de medicina preventiva).

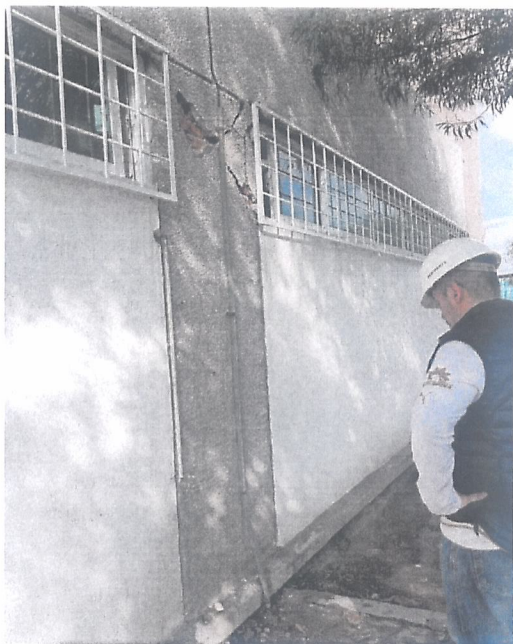
Se observa desprendimiento de recubrimiento de tabique rojo en columnas

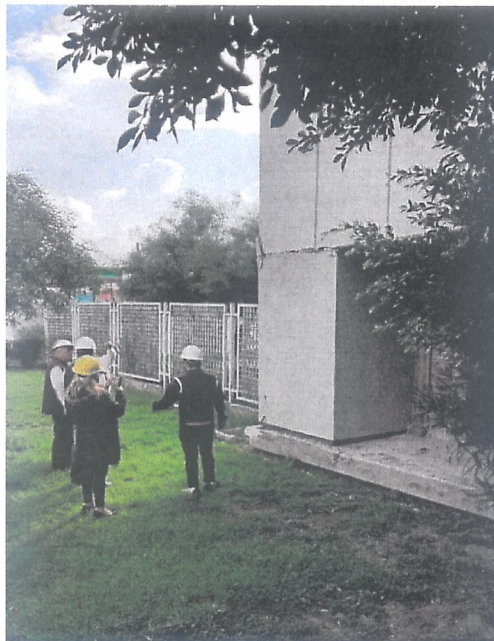
- Otro daño que se observó, que en el último entre eje del lado de farmacia existe un ligero asentamiento diferencial con respecto del edificio, donde se asienta la grieta en el recubrimiento de la columna, este asentamiento fue verificado en los tres niveles, debido a que las escaleras no pueden ser usadas, la UMF no puede dar servicio en su totalidad.

En entre eje del área de farmacia se aprecia un ligero asentamiento diferencial con el edificio, se observa desprendimiento de recubrimiento en columnas
