REVISIÓN ESTRUCTURAL  
HGR No. 196  
“FIDEL VELÁZQUEZ SÁNCHEZ”  
ECATEPEC, EDO. MÉX.

Av. Central s/n,  
San Agustín 3ª. Sección  
C.P. 55130,  
Ecatepec de Morelos,  
Edo. Méx.

**ACTA DE DAÑOS Y AFECTACIONES DE LAS UNIDADES MÉDICAS Y NO MÉDICAS DERIVADAS DEL SISMO REGISTRADO EL 19 DE SEPTIEMBRE DE 2017 EN LA CIUDAD DE MÉXICO, ESTADO DE MÉXICO, MORELOS Y PUEBLA.**

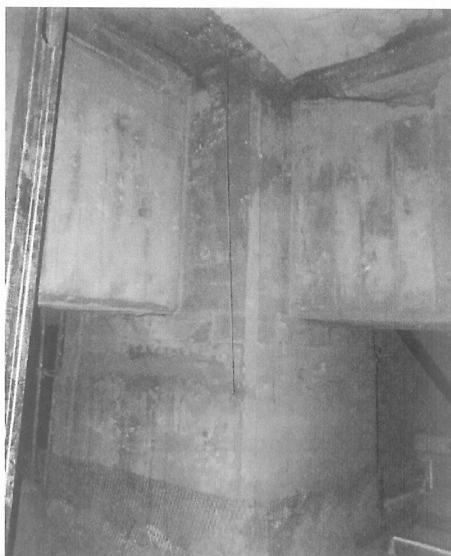
**Estructura robusta sin daños**

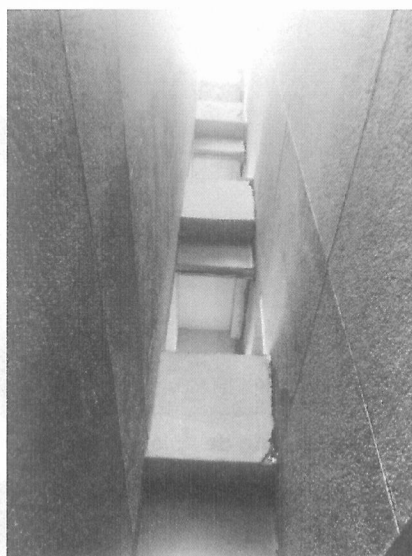
**Separaciones de algunas juntas constructivas**

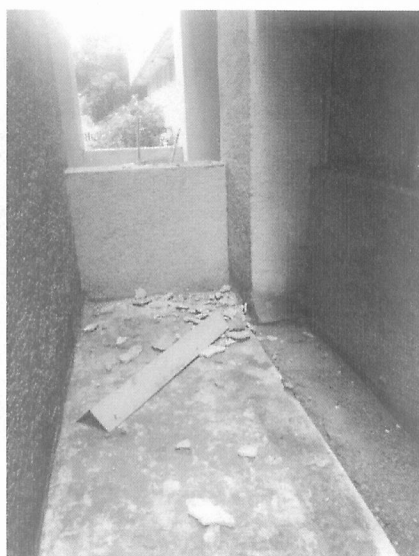
**Desprendimiento de tapajuntas**

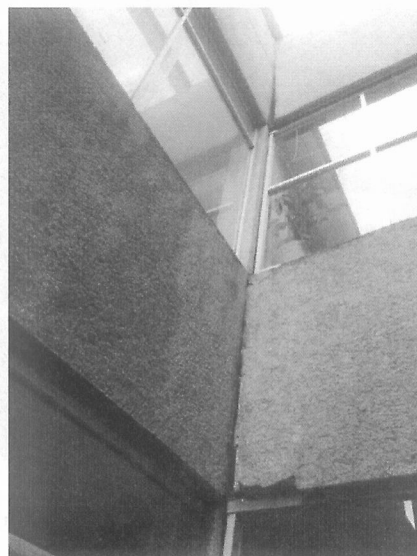
**Separaciones de algunas juntas constructivas**

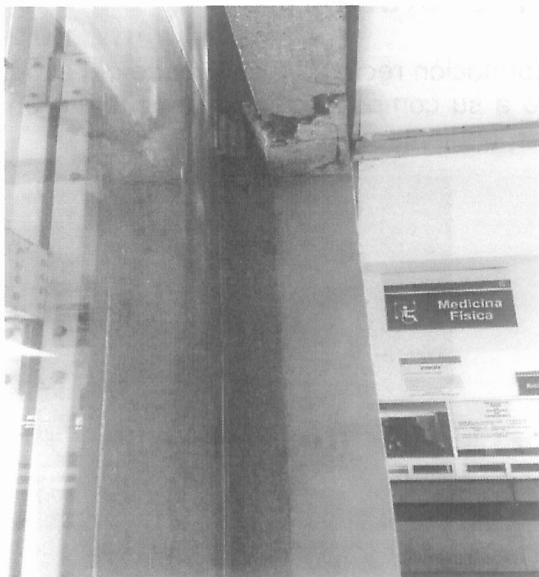
**Desprendimiento de aplanados**

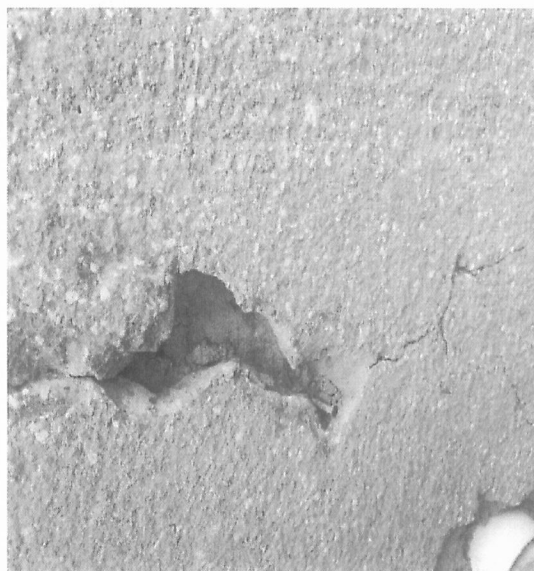
**Grietas sin afectación de muros de soporte**

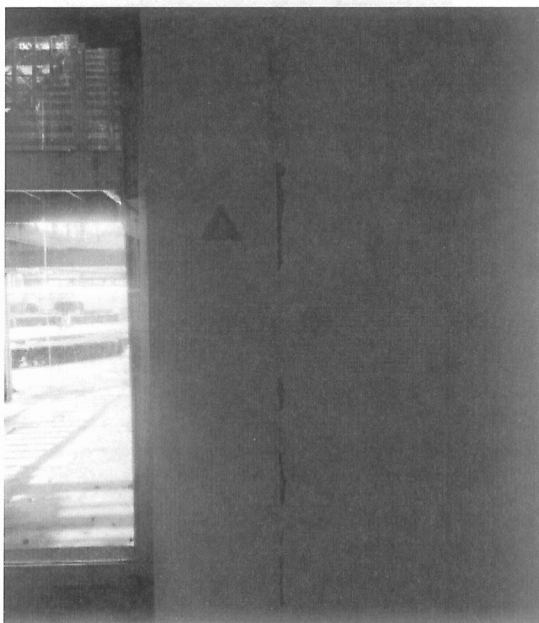
**Grieta en junta constructiva, derivada de acabados continuos, sin respetar dicha junta**

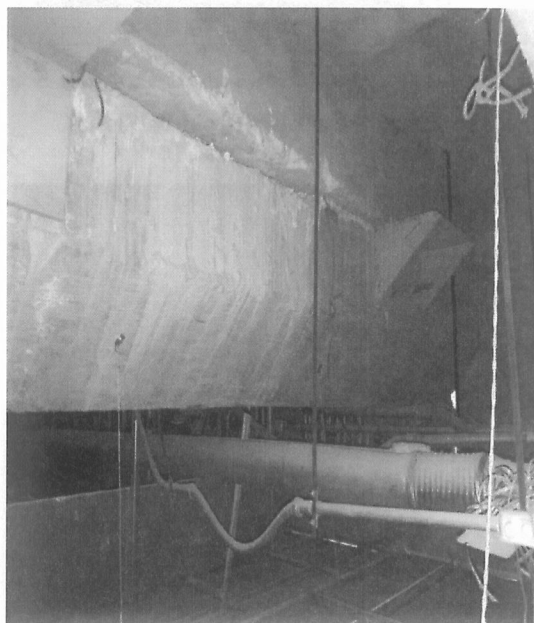
**Ampliación de apoyo de puentes de intercomunicación**
