**UNIDAD DE MEDICINA FAMILIAR No. 24,
DEL INSTITUTO MEXICANO DEL SEGURO
SOCIAL**

**EVALUACIÓN DE SEGURIDAD Y ESTABILIDAD
ESTRUCTURAL POST-SÍSMICA**

28 SEPTIEMBRE 2017

Fecha de inspección: 26 de septiembre de 2017

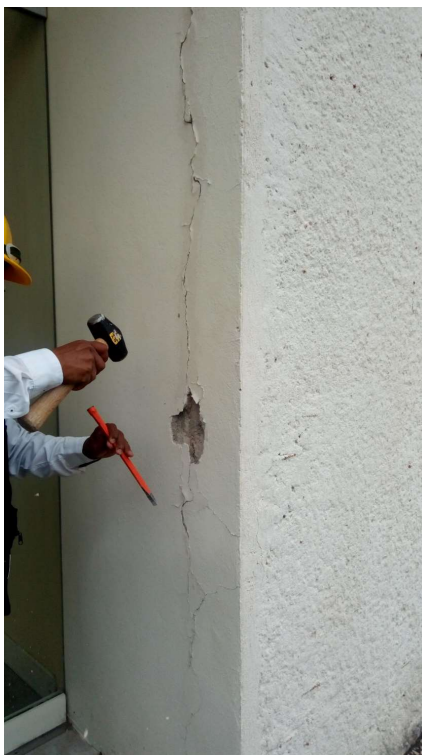
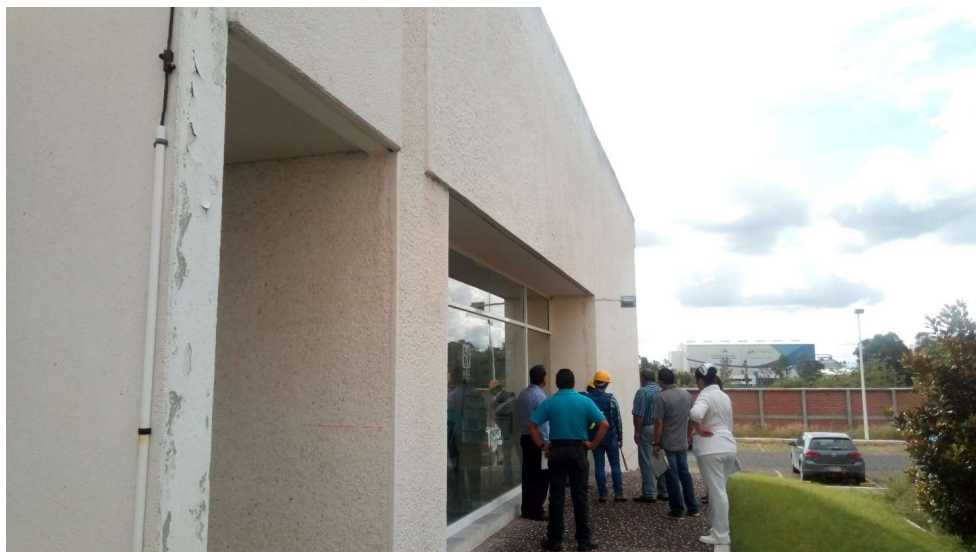
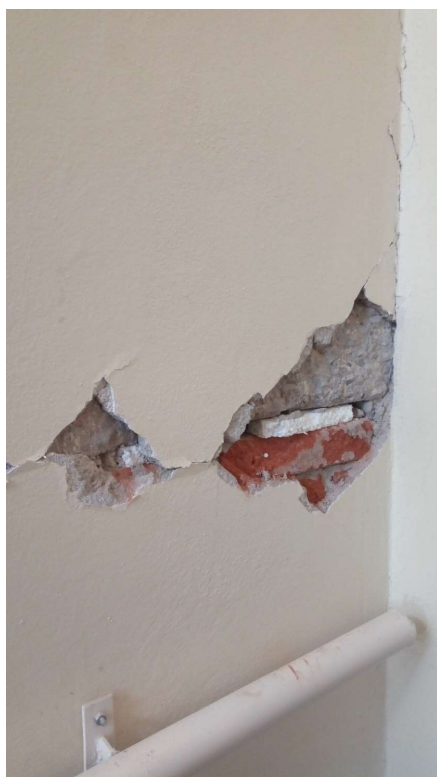
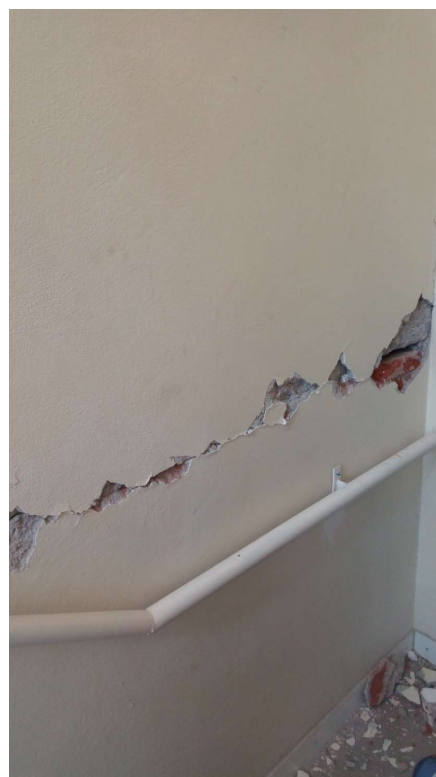
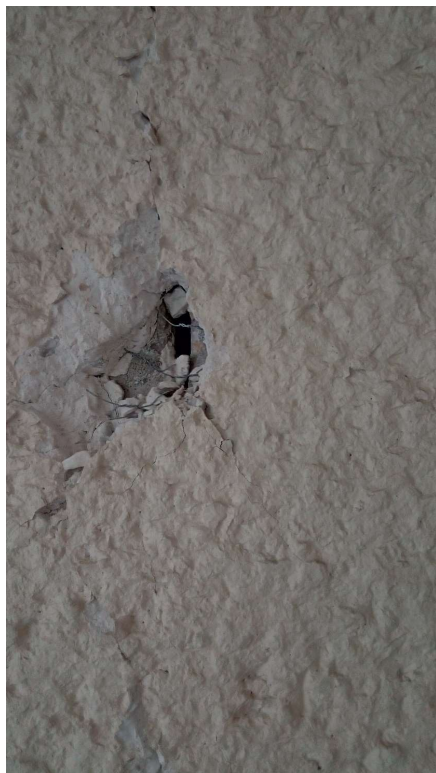
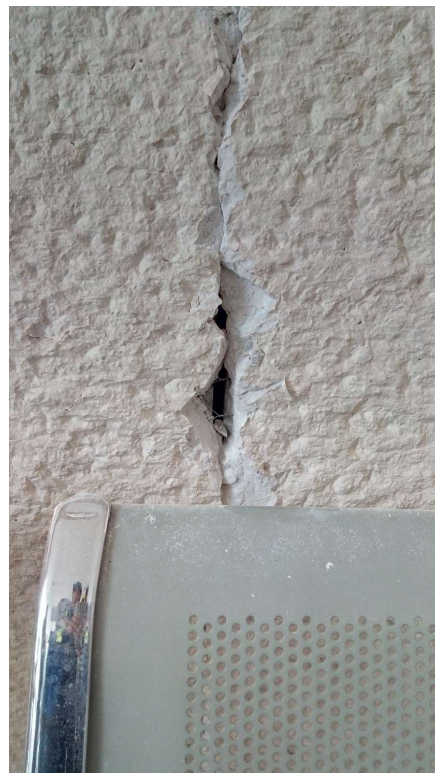
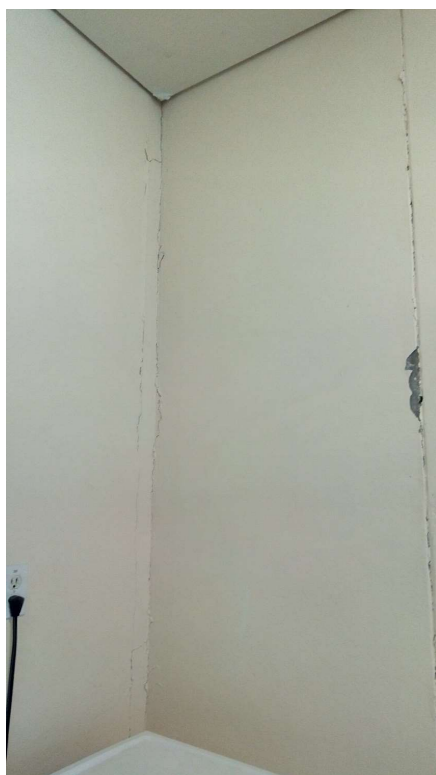
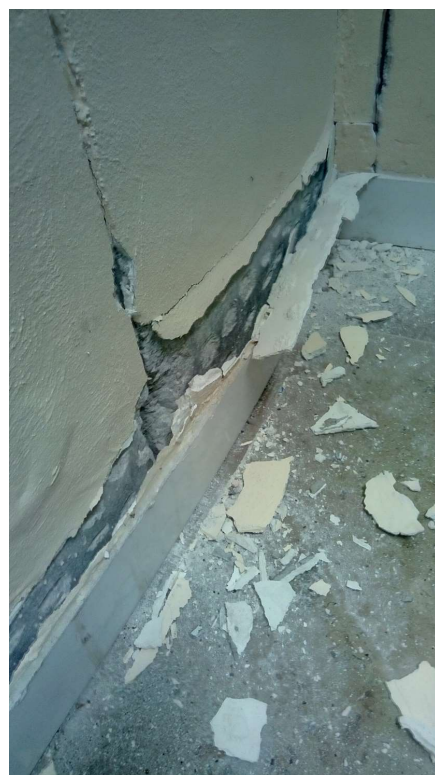
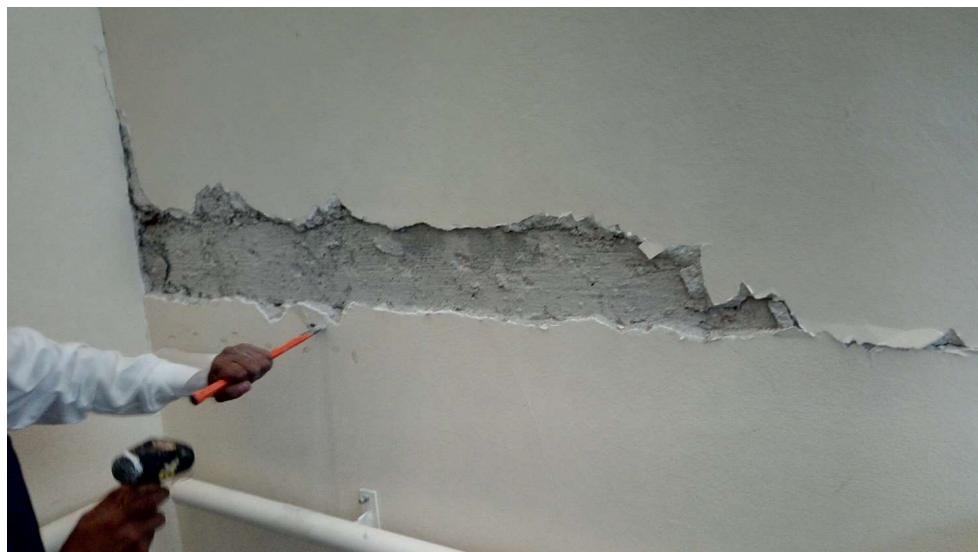
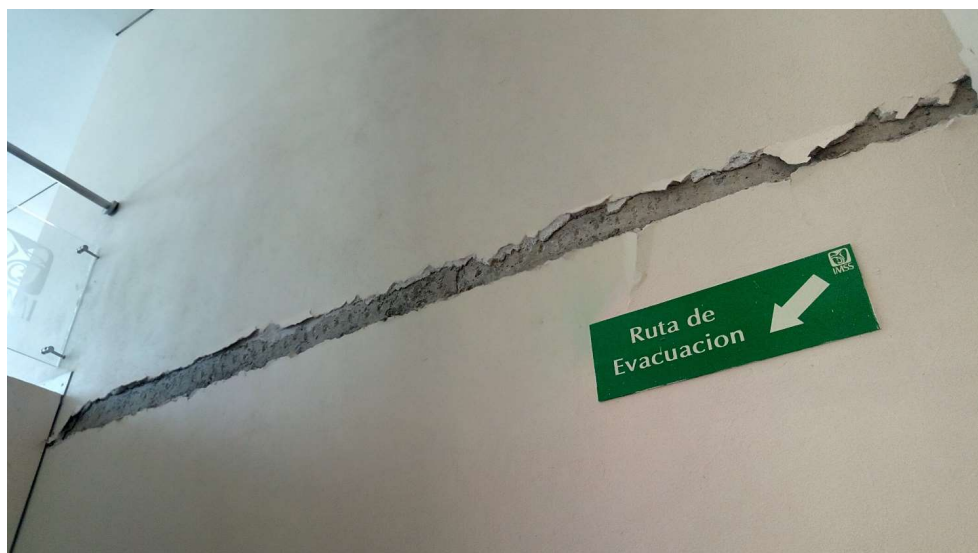
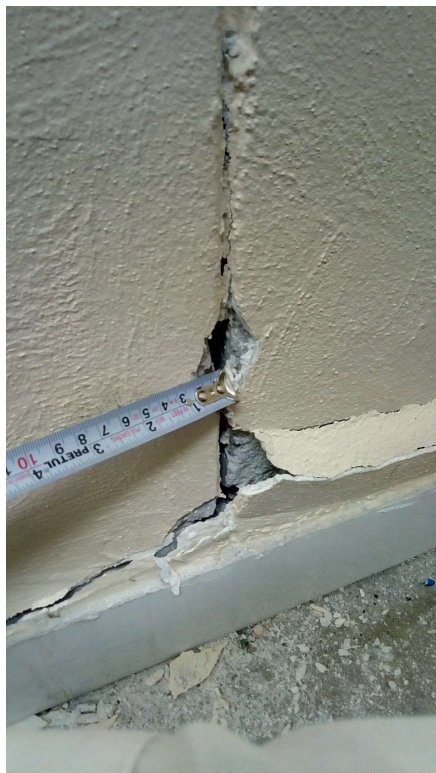
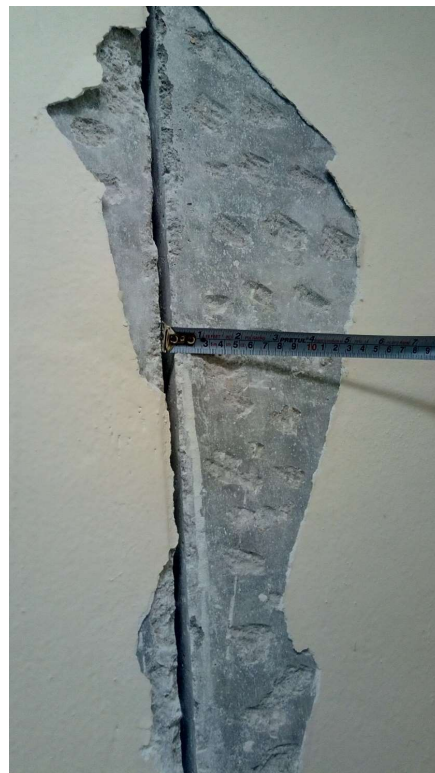
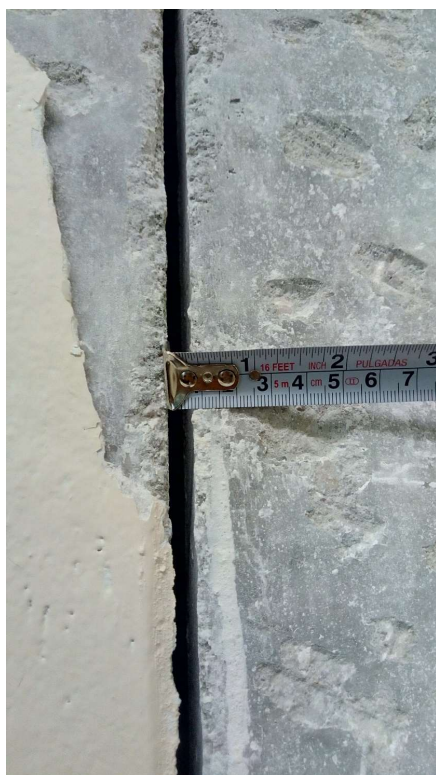
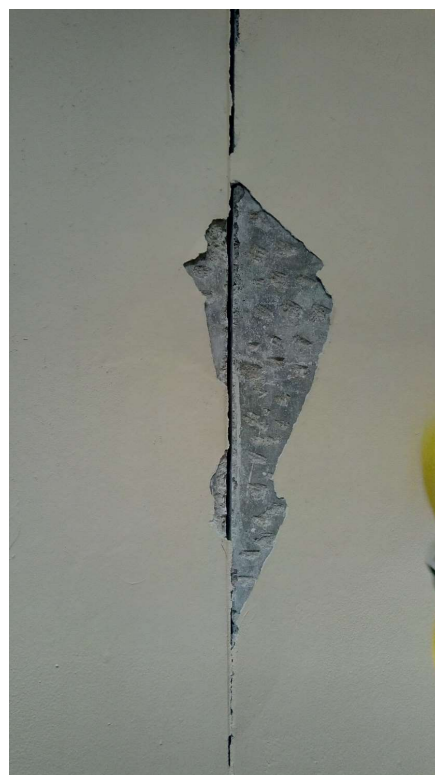
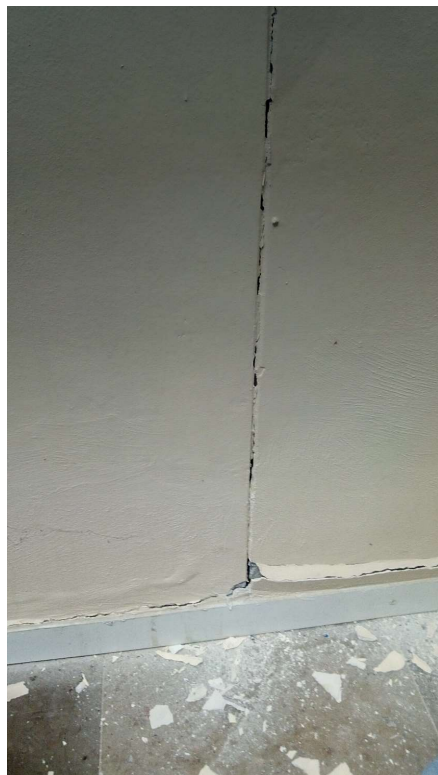
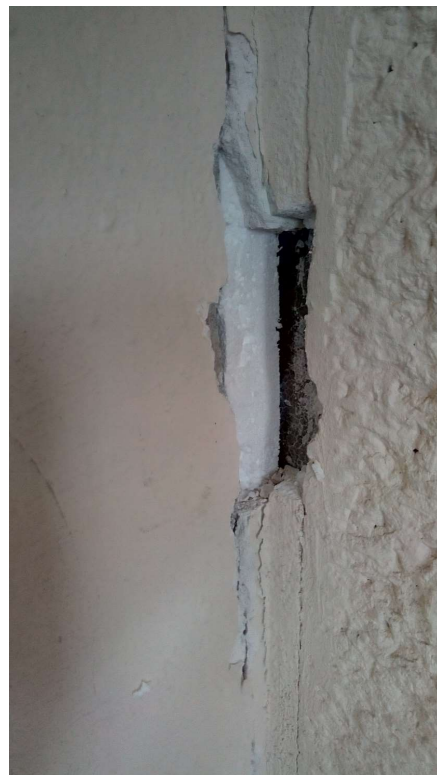
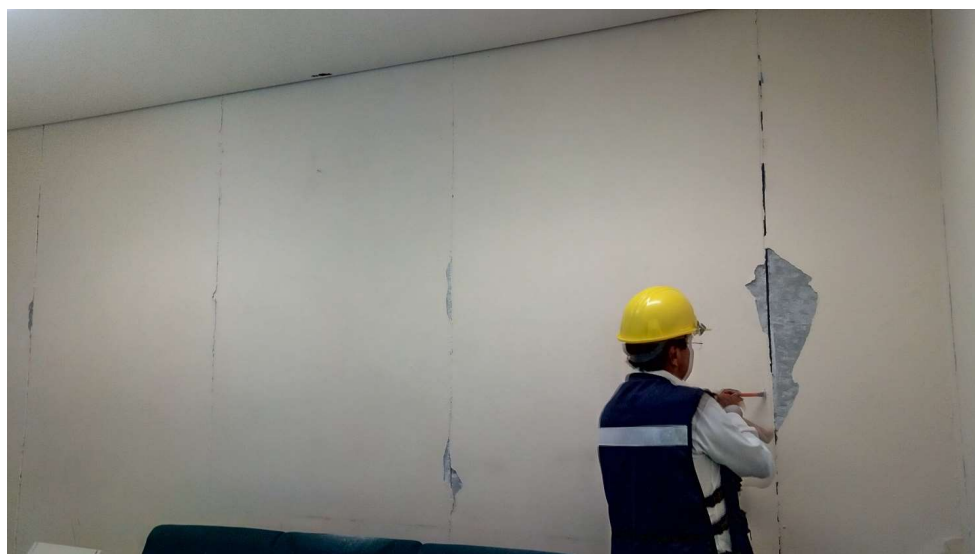
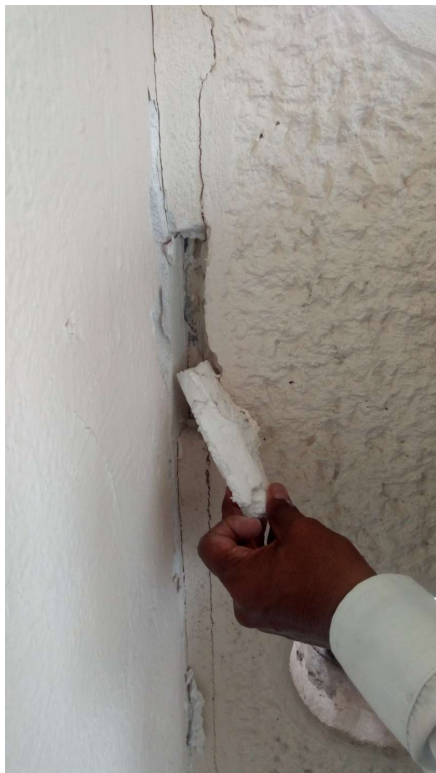
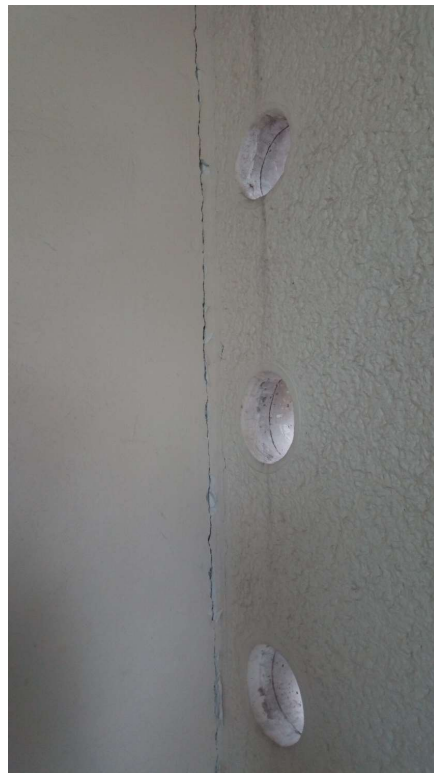
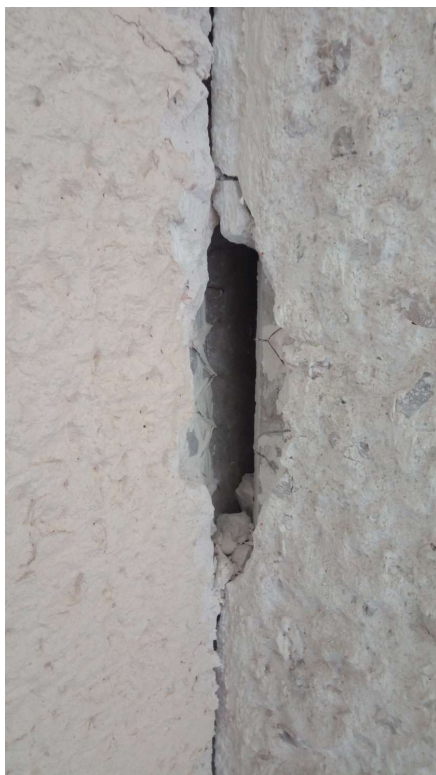
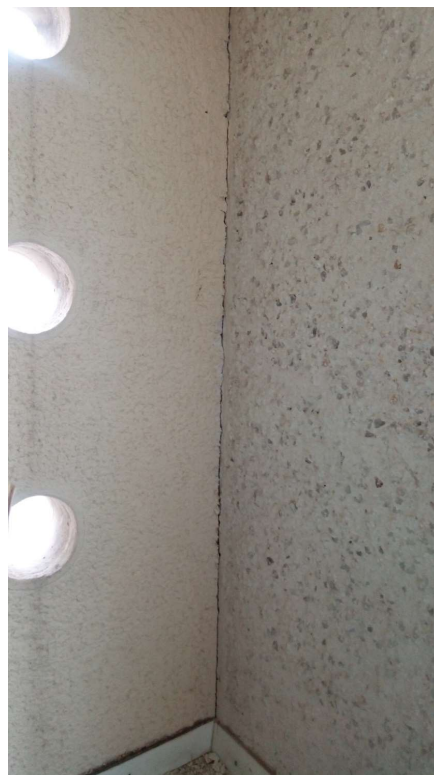
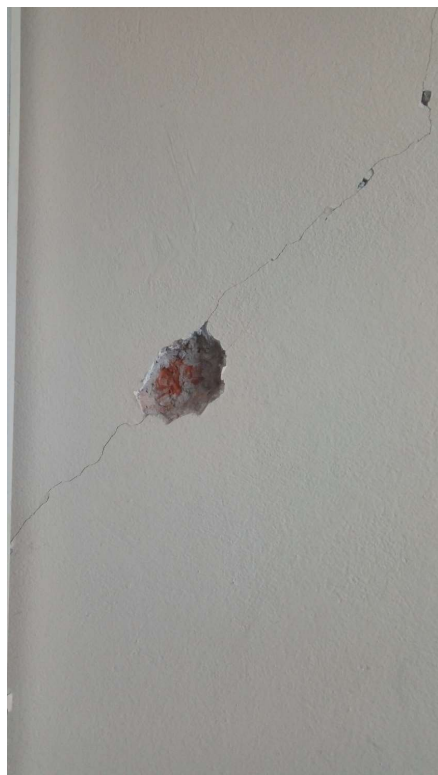
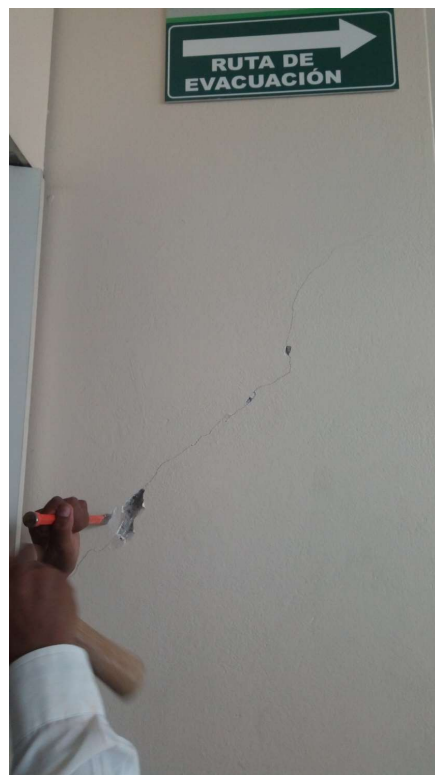
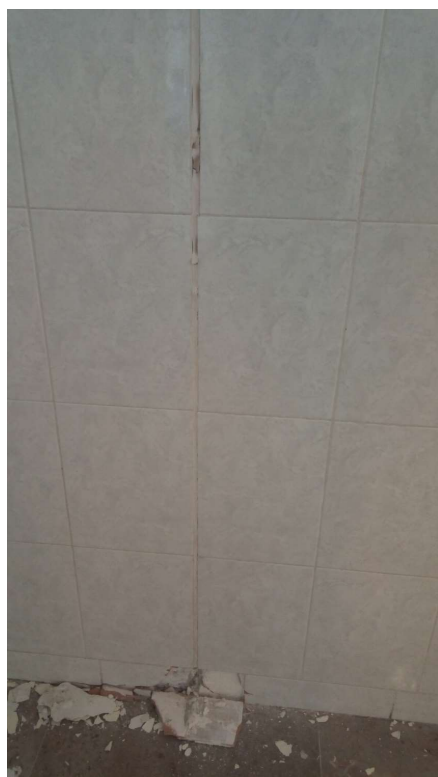
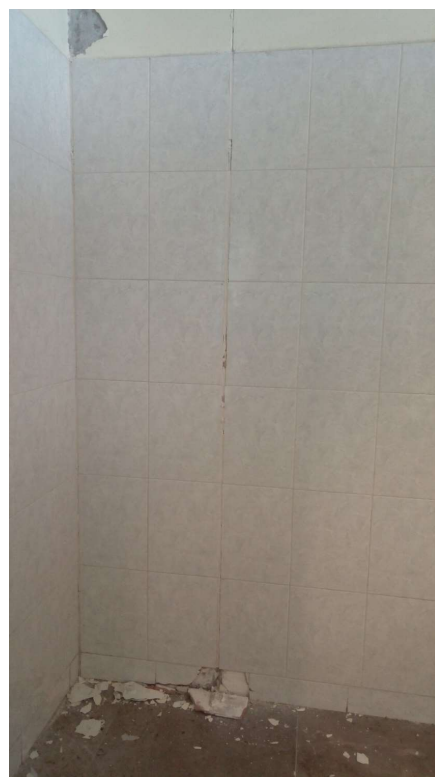
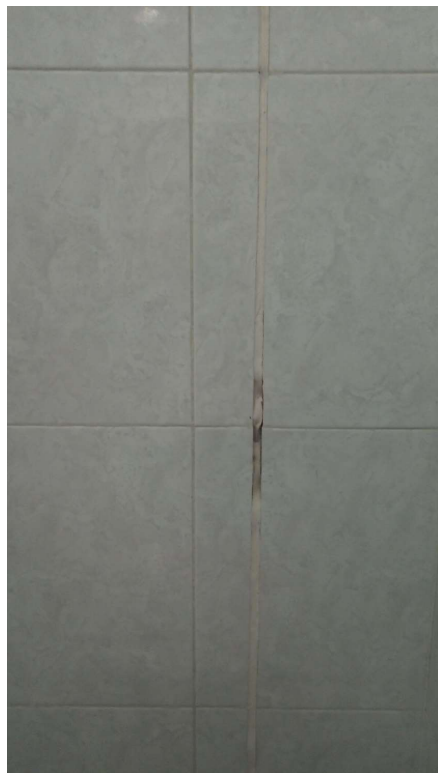
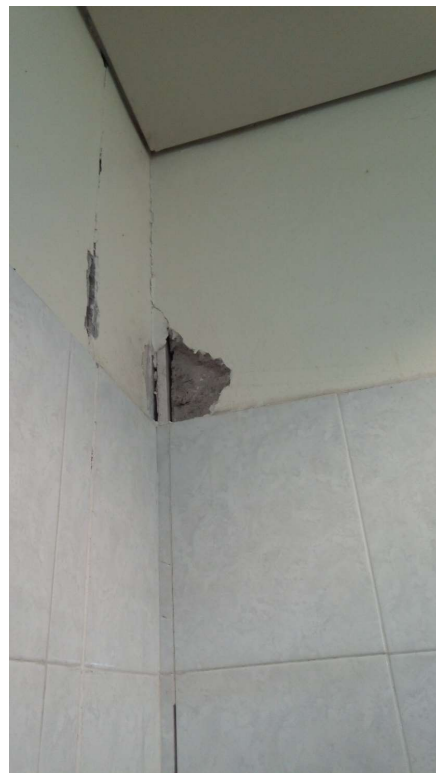
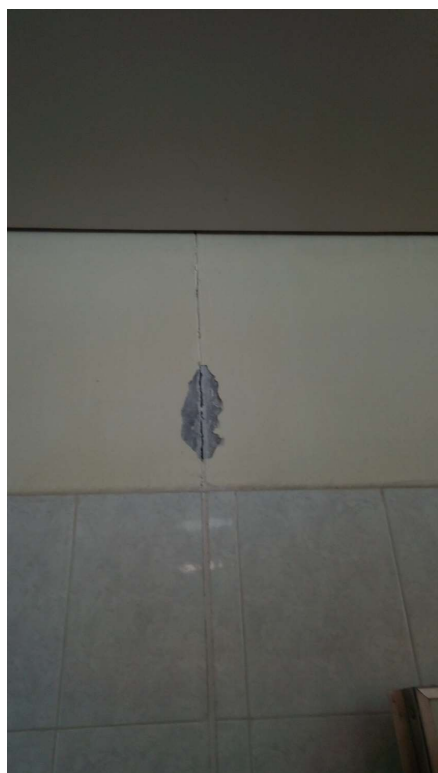
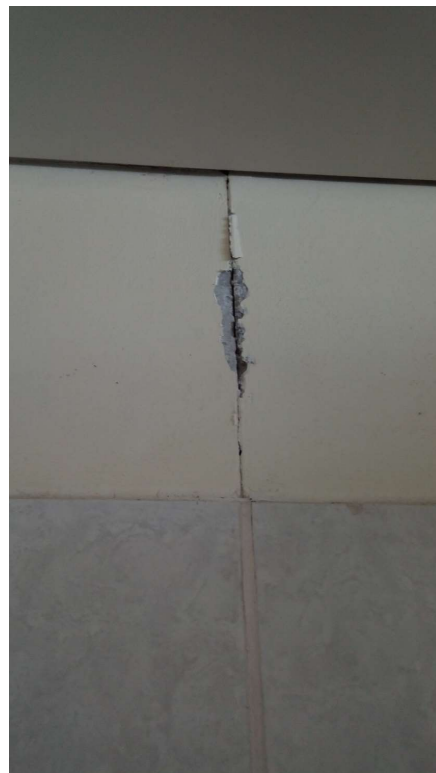
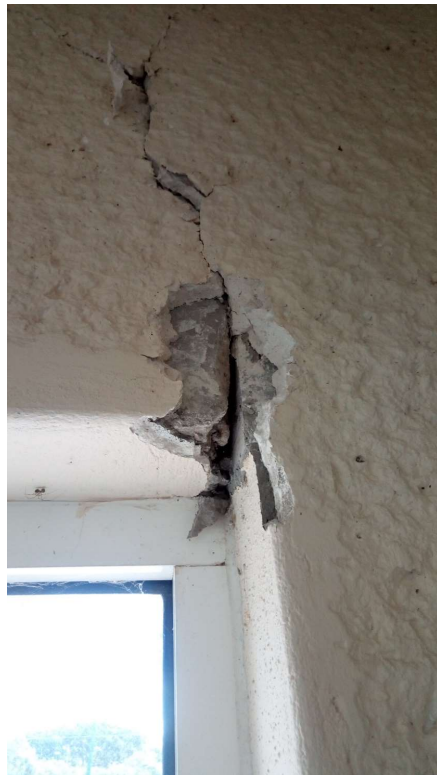
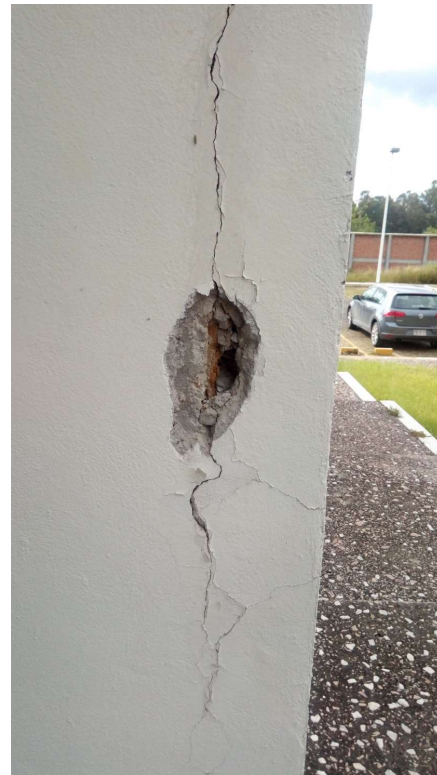
Muros: Los muros si presentan grietas y fisuras, si existe desprendimiento de aplanado superficial, ranuras y fisuras no mayores a 3.0 mm., que no ponen en riesgo el sistema estructural del edificio. Al realizar la inspección y retirar los aplanados donde se encontraban las fisuras, se encontró que correspondían a la junta y separación entre elementos prefabricados de los muros donde existe una separación de ambos elementos de 1.0 cm, separación de origen no provocada por el sismo.

1. Realizar la colocación de plafones y reparaciones de aplanados de muros, plafones, trabes y columnas.
2. Se aconseja apegarse al reglamento de construcciones del municipio de Cuernavaca, para efecto de que cada cinco años se de mantenimiento general a los inmuebles ya que muchas afectaciones existentes se deriva de la falta del mismo.
3. Se recomienda realizar una valoración estructural y revisión del proyecto estructural después de un sismo de alta intensidad.

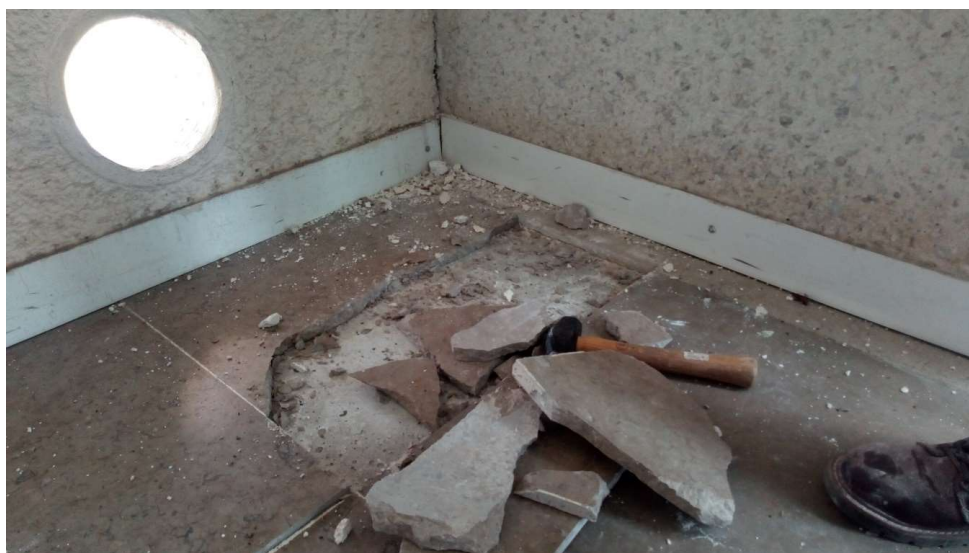
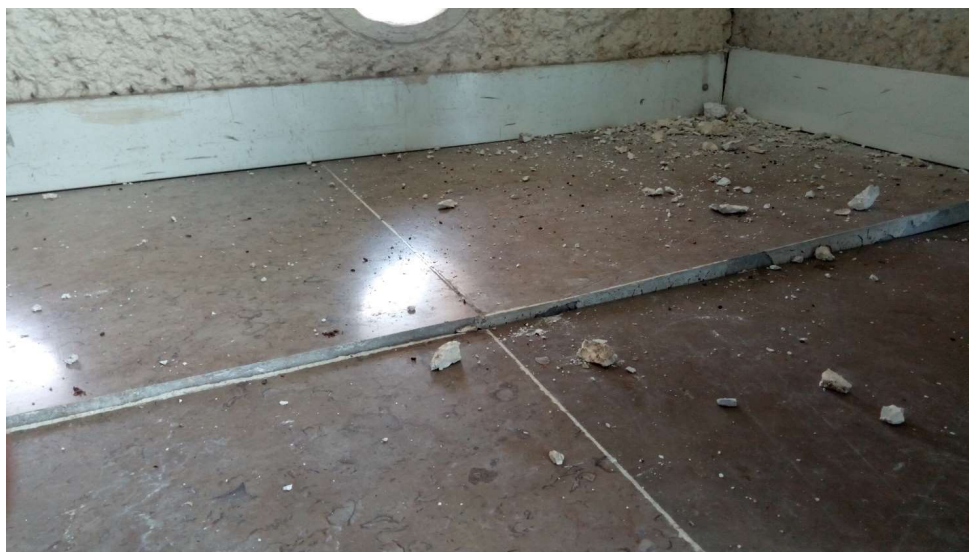
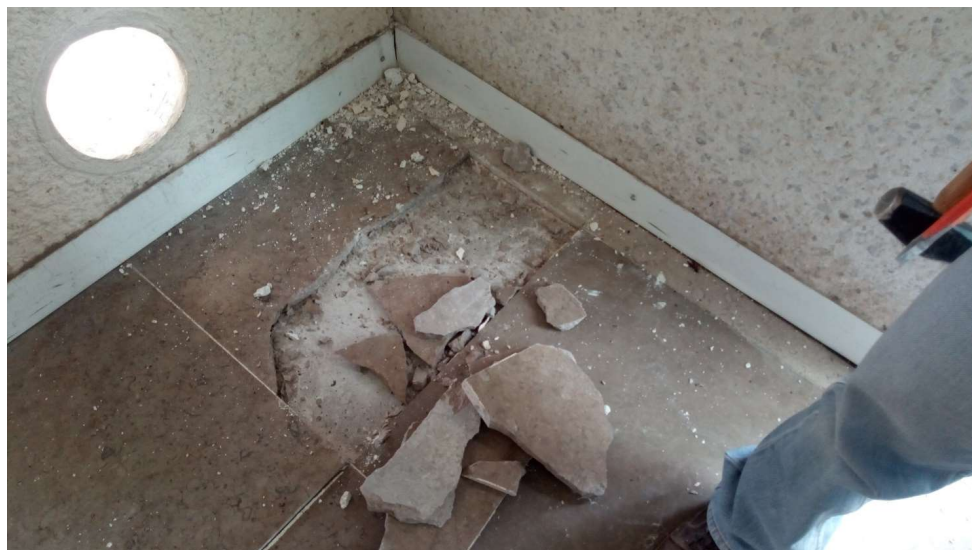
Pisos: El piso no presenta deformaciones ni desprendimientos generales, existe el desprendimiento de una loseta de mármol, en una esquina de la sala de espera lado norte, se retiró para determinar si existía daño estructural en los cimientos y/o verificar algún asentamiento, no encontrándose alguno.

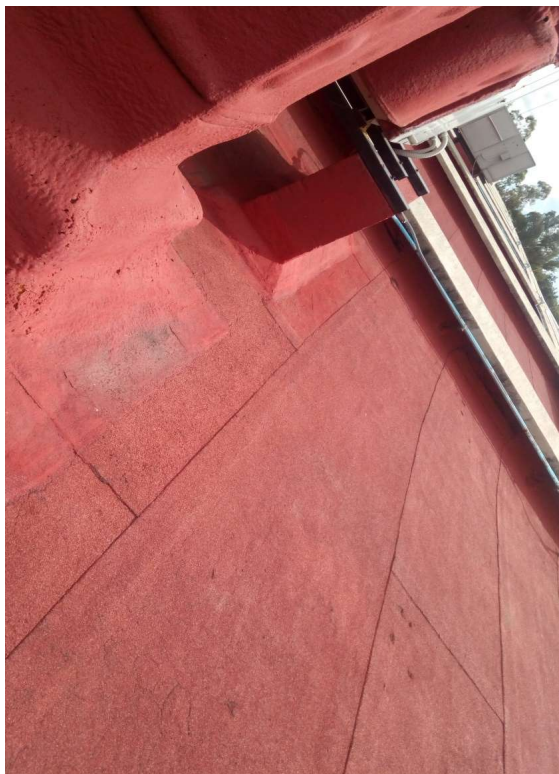
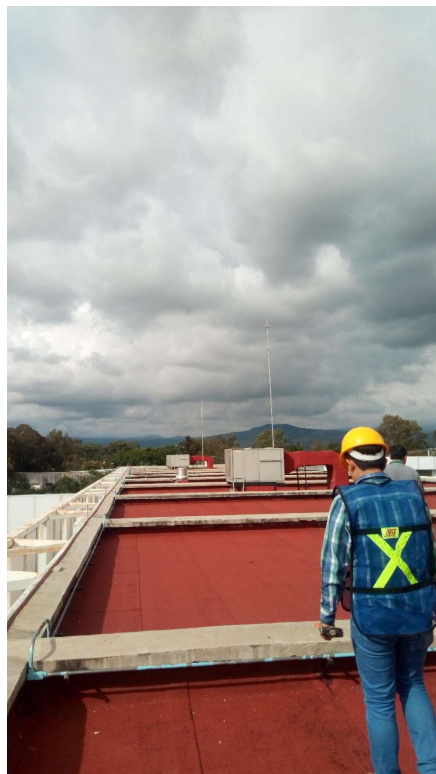
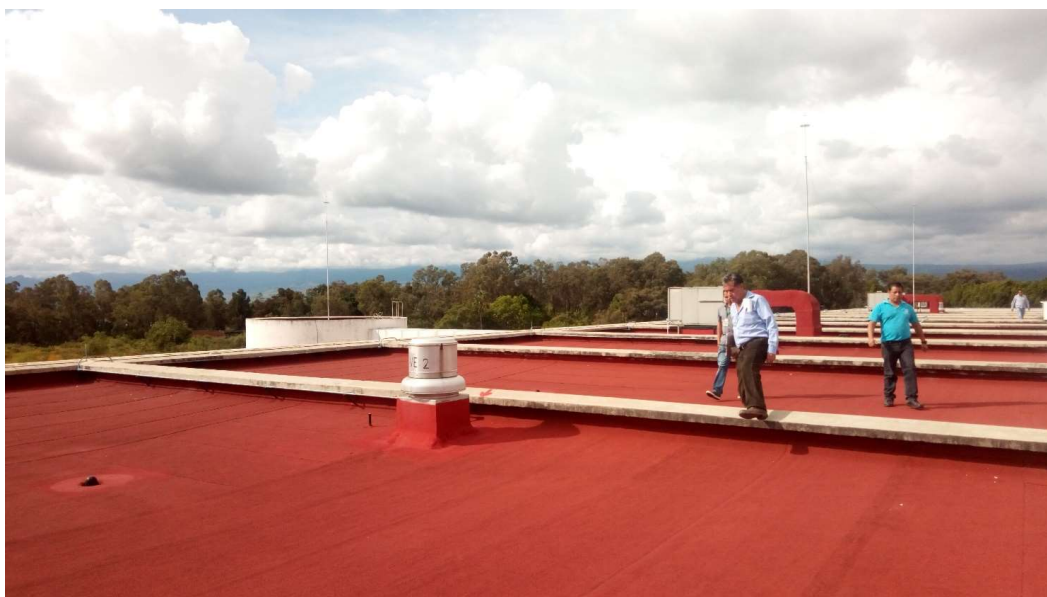
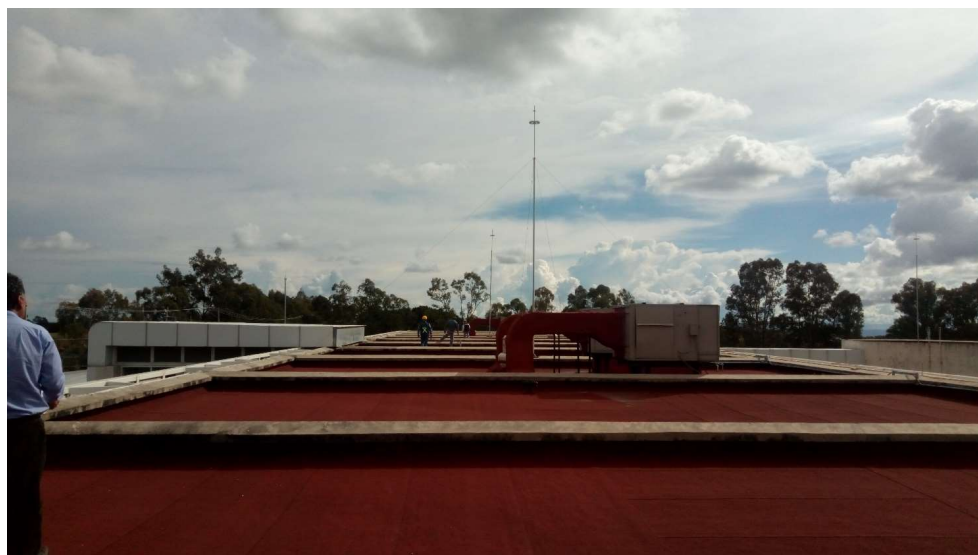
Techos: El techo es a base de sistema de losa reticulada, no presenta fisuras, ni desprendimiento de plafones, no presentan algún riesgo estructural. Es de observar que en la losa de tapa su impermeabilización se encuentra en perfectas condiciones y con una buena calidad de materiales y mano de obra.
