REVISIÓN ESTRUCTURAL  
HGZ NO. 1<sup>A</sup> "VENADOS"  
CD. MX.

Calle Municipio Libre  
No. 270, Col. Portales  
Norte, C.P. 03300,  
Ciudad de México

**ACTA DE DAÑOS Y AFECTACIONES DE LAS UNIDADES MÉDICAS Y NO MÉDICAS DERIVADAS DEL SISMO REGISTRADO EL 19 DE SEPTIEMBRE DE 2017 EN LA CIUDAD DE MÉXICO, ESTADO DE MÉXICO, MORELOS Y PUEBLA.**

**ANEXO 1 REPORTE FOTOGRAFICO**

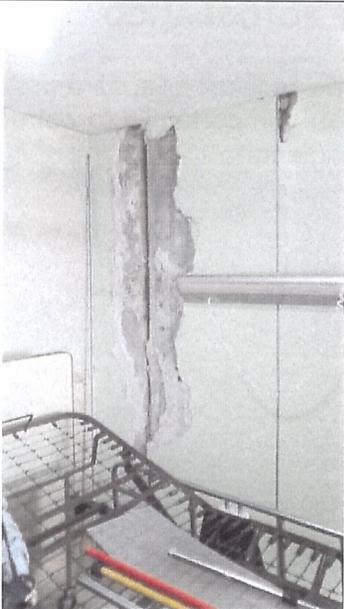
<p>DESPRENDIMIENTO DE ACABADOS</p>	<p>AGRETAMIENTO EN ACABADOS</p>

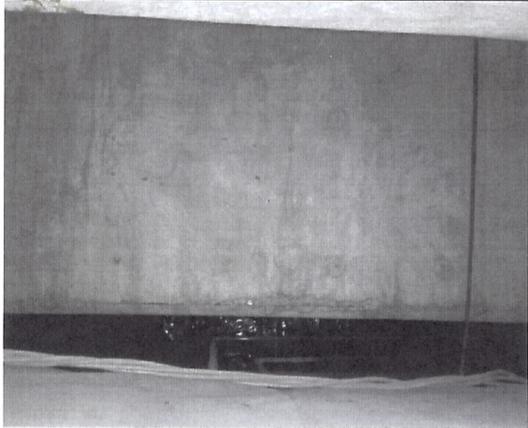
<p>ASENTAMIENTOS PREVIO AL SINIESTRO</p>	<p>MODO ESTRUCTURAL SIN AFECTACIÓN</p>
