C. DIEGO ACEVEDO NUEVO
COORDINADOR DE INFRAESTRUCTURA INMOBILIARIA
CENTRO MÉDICO NACIONAL LA RAZA
HOSPITAL GENERAL
PRESENTE

Se presenta el presente **reporte de inspección visual post-sísmica** de las condiciones físicas del inmueble denominado **Hospital General** en el Centro Médico Nacional La Raza, ubicado en avenida Jacarandas, esquina Vallejo s/n, colonia La Raza 02990, Ciudad de México CDMX, (ver croquis de localización en la figura 1) que realizó personal de Construcciones, Mantenimiento y Proyectos ROMACO S.A. de C.V. a consecuencia del sismo que se presentó el pasado 19 de Septiembre de 2017 con magnitud de 7.4 grados en la escala de Richter, con epicentro a 12 km al Sureste de Axochiapan Morelos.

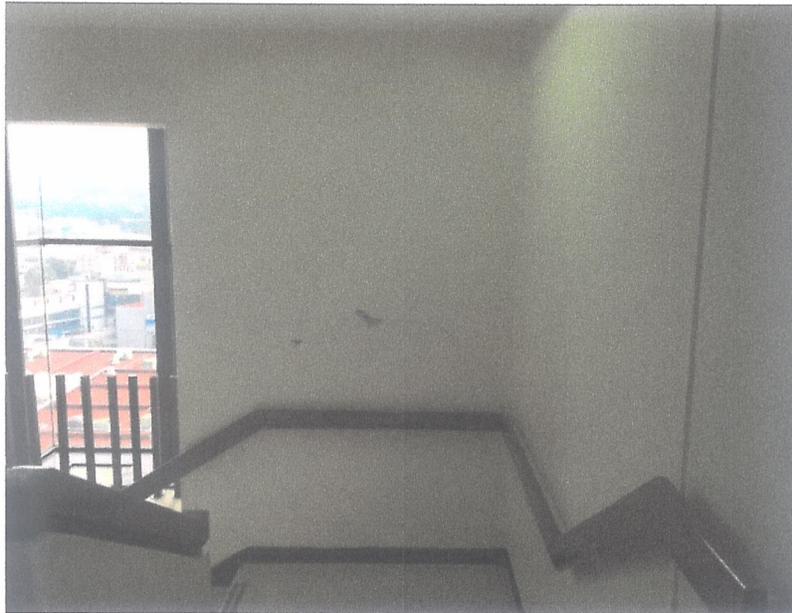
Como ejemplo en la figura 3, se presenta un muro en la zona de escaleras principales en donde se observa la presencia de grietas en sus acabados, estos deberán retirarse y verificar la presencia de grietas en la mampostería, en el supuesto de presentarse esta condición, se recomienda reparar el muro por medio de una malla de metal desplegado y un aplanado a base de cemento-arena.

Figura 3, trabajos de albañilería pendientes de ejecutar

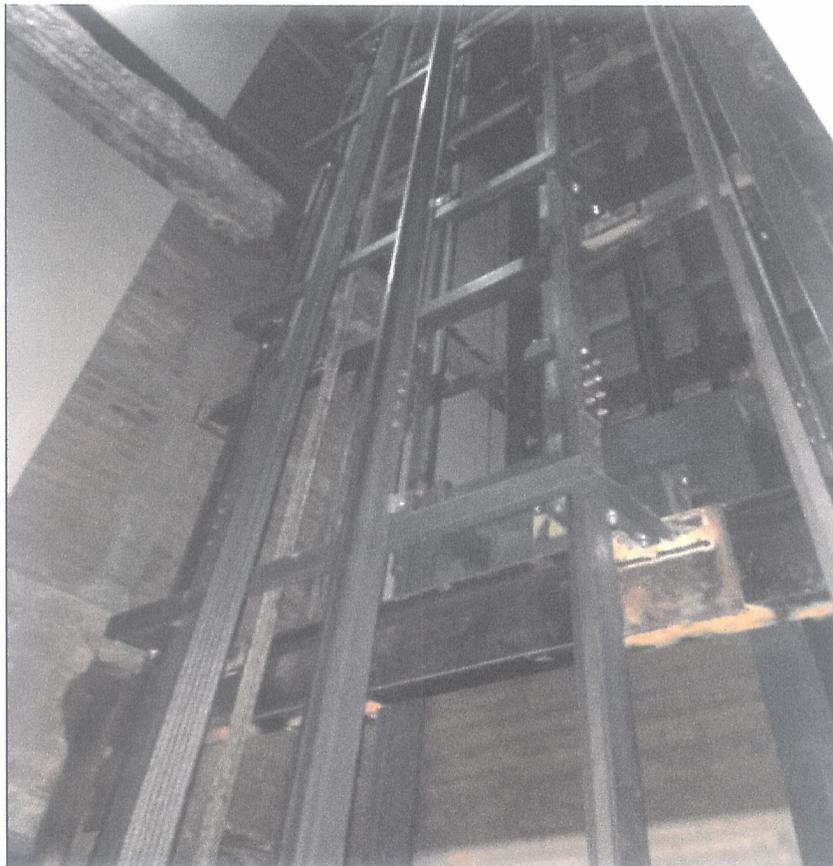
Las guías mecánicas por donde viajan los elevadores, están en condiciones seguras para seguir con un servicio continuo, su cuerpo principal, es a base de estructura metálica por medio de conexiones soldadas y atornilladas, las cuales se inspeccionaron y no presentan visualmente desgarres propios de una sollicitación mecánica, figura 4.

Figura 4, guías mecánicas de los levadores

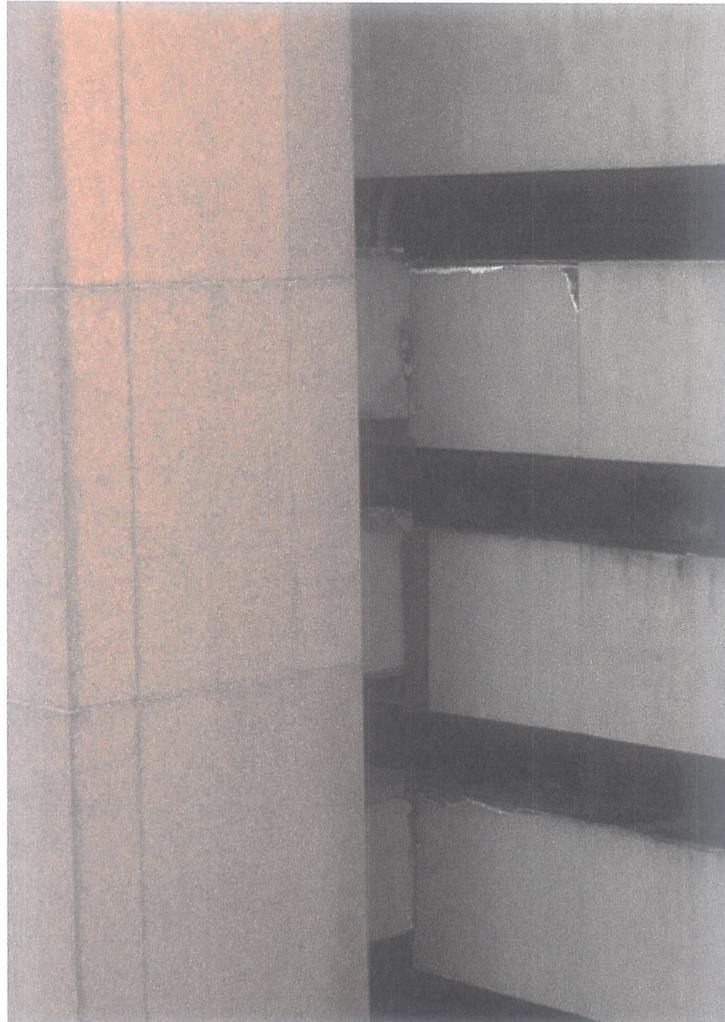
La fachada del inmueble, si bien, su vulnerabilidad no representa riesgo alguno a la integridad de la estructura primaria, se observó exteriormente (figura 5) en los elementos prefabricados que la conforman, presentan una casi nula adherencia a la estructura secundaria portante de estos, ya que el sistema de anclaje a la estructura principal, es a base de elementos de acero y conexiones soldadas y atornilladas, mismas que presenta signos de oxidación y corrosión propias del intemperismo a la cual está expuesta.

Figura 5, fachada del inmueble que se recomienda, sea reparada externa e interiormente en su adherencia y anclaje respectivamente
