### 1. Introducción

Se presenta el presente **Reporte de Inspección Visual Post-sísmica** de las condiciones físicas del inmueble denominado **Hospital de Gineco-Obstetricia** en el Centro Médico Nacional La Raza, ubicado en Calle Seris esq. Av. Antonio Valeriano S/N, colonia La Raza 02990, Ciudad de México CDMX, (ver croquis de localización en la figura 1) que realizó personal de nuestra empresa, Construcciones, Mantenimiento y Proyectos ROMACO S.A. de C.V. a consecuencia del sismo que se presentó el pasado 19 de Septiembre de 2017 con magnitud de 7.1 grados en la escala de Richter, con epicentro a 12 km al Sureste de Axochiapan Morelos.

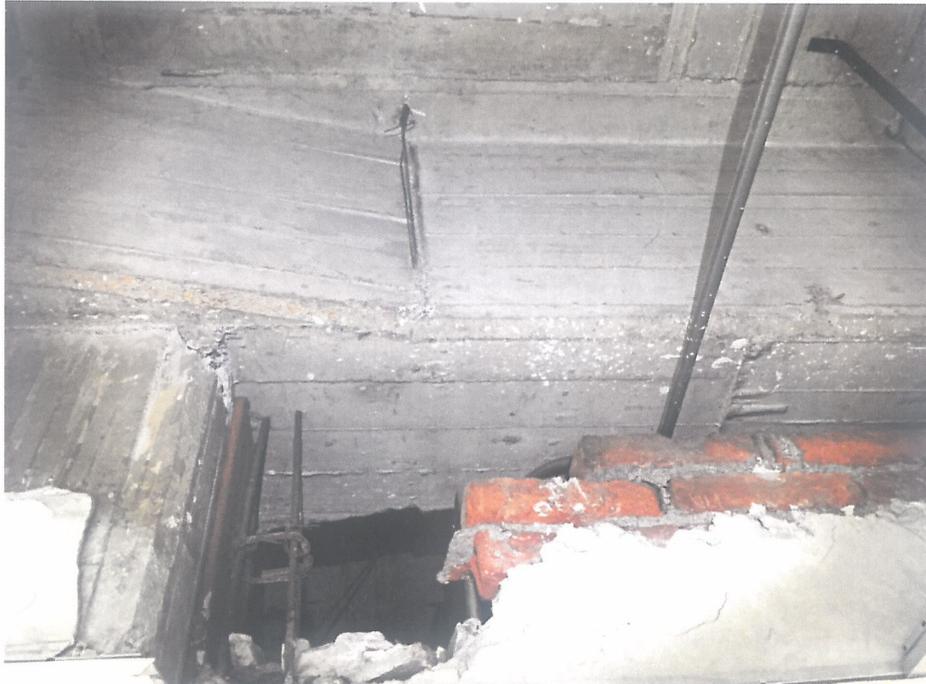
*Figura 3, sistema de marcos ortogonales de concreto reforzado*

La figura 3, representa la configuración estructural principal del inmueble, misma que se muestra en condiciones sanas bajo un criterio de seguridad estructural.

Figura 3, sistema de marcos ortogonales, que conforman la estructuración principal del inmueble, columnas y trabes de concreto reforzado y sistema de losa maciza perimetralmente apoyada, las fisuras que se muestran son propias de las acciones internas a las que ha sido sometida a través de los años de uso para la cual, fue diseñada, además de la contracción natural volumétrica del concreto, sin que esto comprometa su integridad estructural.

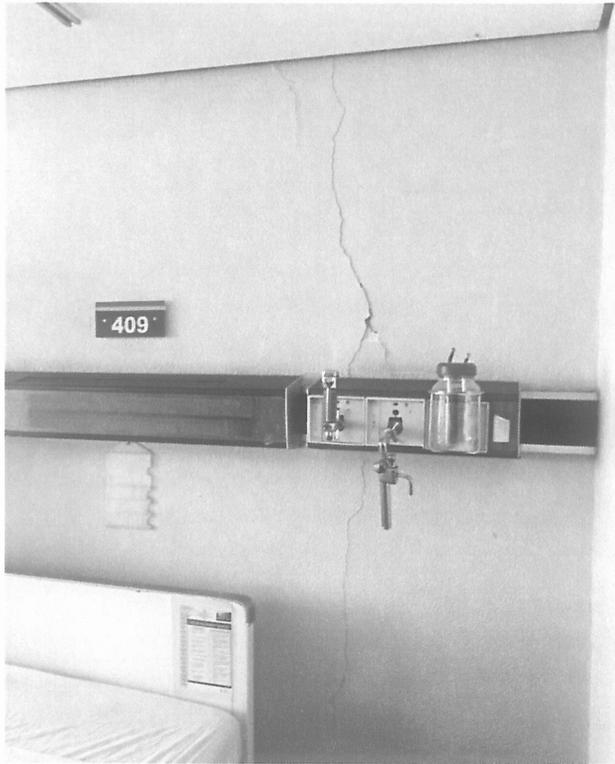
Figura 4

Las figuras 4,5, 6 y 7, exhiben elementos secundarios que son necesarios de reparación con la finalidad de transmitir al personal de la institución seguridad, la reparación de estos elementos no compromete la integridad estructural del inmueble denominado **Hospital de Gineco-Obstetricia**.
