Ciudad de México, a 28 de septiembre de 2017

C. DIEGO ACEVEDO NUEVO
COORDINADOR DE INFRAESTRUCTURA INMOBILIARIA
CENTRO MÉDICO NACIONAL LA RAZA
CONSULTA EXTERNA
PRESENTE

Se presenta el presente **reporte de inspección visual post-sísmica** de las condiciones físicas del inmueble denominado **Consulta Externa** en el Centro Médico Nacional La Raza, ubicado en calzada Vallejo, esquina avenida Jacarandas s/n, colonia La Raza, delegación Azcapotzalco, C.P 02990, Ciudad de México CDMX, (ver croquis de localización en la figura 1) que realizó personal de nuestra empresa, Construcciones, Mantenimiento y Proyectos ROMACO S.A. de C.V. a consecuencia del sismo que se presentó el pasado 19 de Septiembre de 2017 con magnitud de 7.4 grados en la escala de Richter, con epicentro a 12 km al Sureste de Axochiapan Morelos.

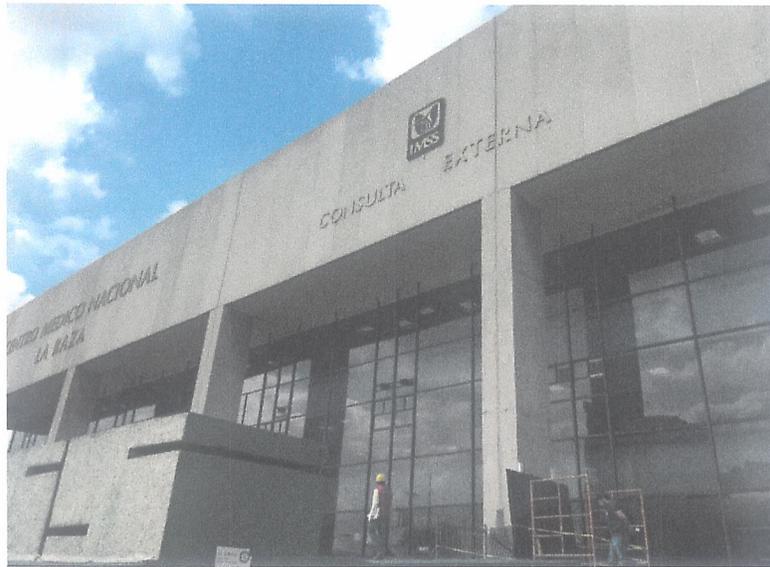
Las figuras 3 y 4, representan la fachada integral del inmueble, misma que se encuentra anclada al sistema estructural primario por medio de conexiones atornilladas.

Figura 3, fachada integral del inmueble

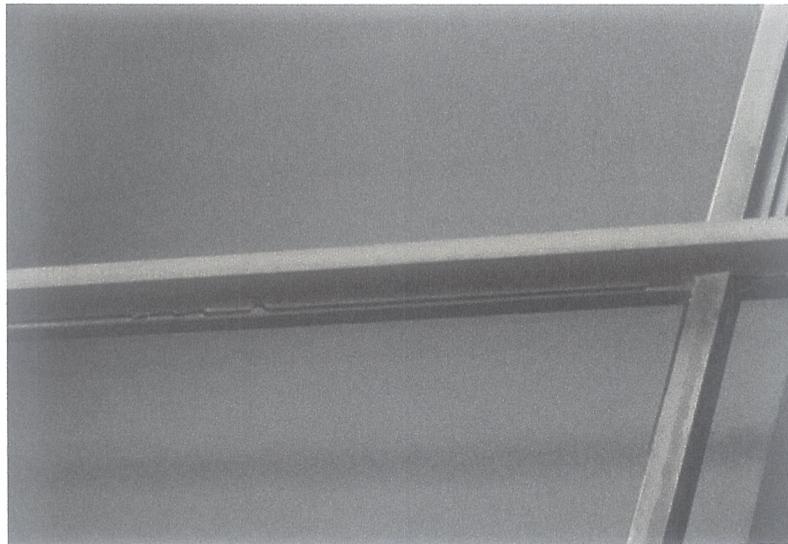
Figura 4, fachada integral del inmueble

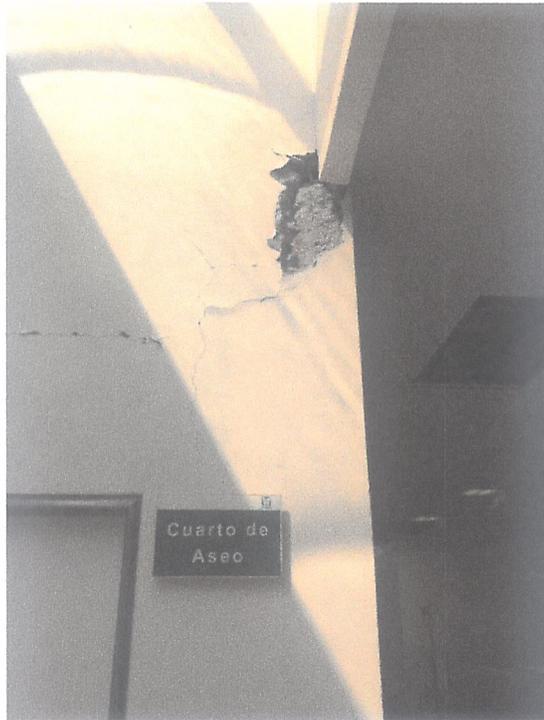
La figura 5, representa un muro divisorio de mampostería en la zona de pasillos internos, donde se observa la presencia de grietas en su aplanado y colapso local en áreas pequeñas de la mampostería, estos deberán retirarse, se recomienda reparar el muro por medio de una malla de metal desplegado y un aplanado a base de cemento-arena.

Figura 5, trabajos de albañilería que no ponen en riesgo la integridad estructural del inmueble

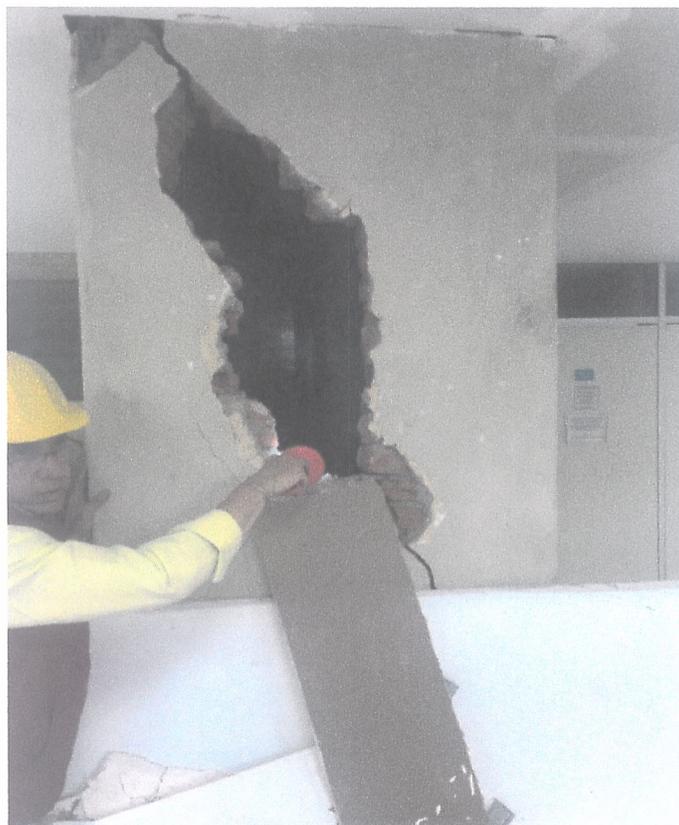
Existen elementos que por su geometría externa, se pueden confundir con columnas o muros de carga y que están dañados de una manera considerable, (figura 6), ésta última no es una columna, sino un muro de mampostería que su única función es la de confinar el paso de instalaciones y dividir áreas para los derechohabientes.

Figura 6, mampostería para confinar instalaciones

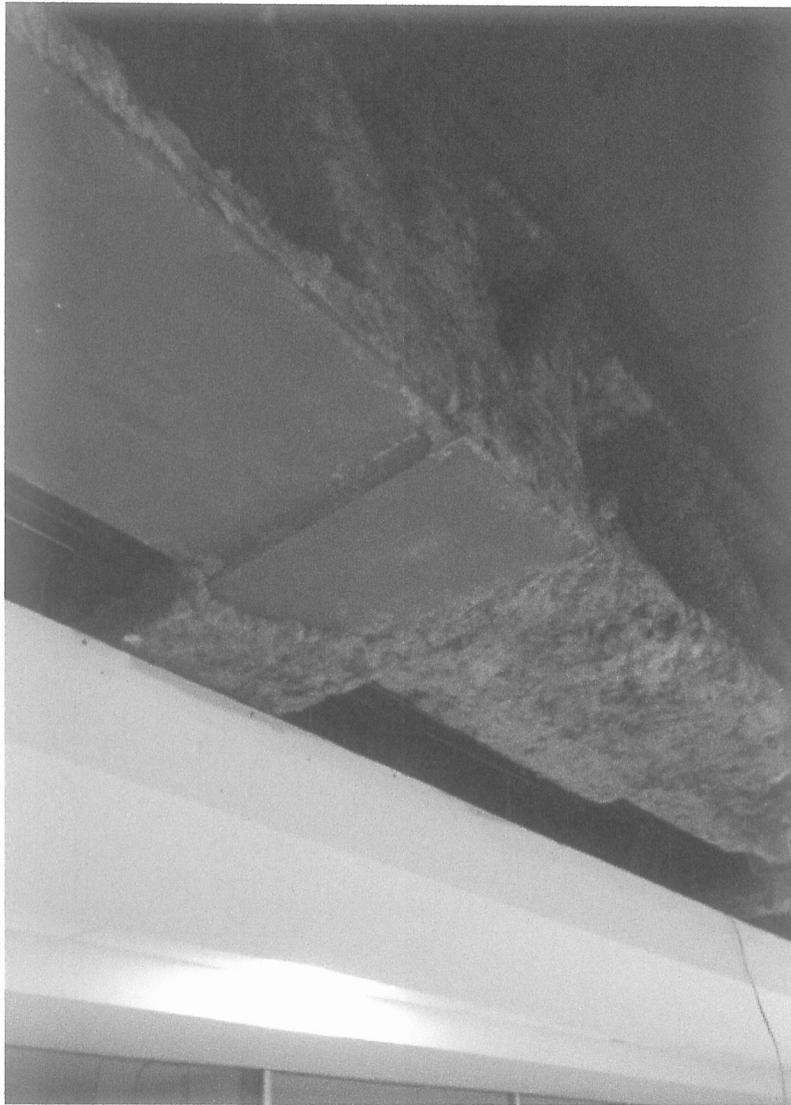
La figura 7, muestra parte de la estructura principal del inmueble, misma que se observa está en condiciones de seguridad inmediata, sus conexiones se generan a través de soldadura, la cual no se observa presente desgarres o indicios de oxidación que degraden sus propiedades mecánicas.

Figura 7, vigas principales del inmueble
