REVISIÓN ESTRUCTURAL
HGZ No. 32
“MARIO MADRAZO NAVARRO”
VILLA COAPA, CD.MX.

ACTA DE DAÑOS Y AFECTACIONES DE LAS UNIDADES MÉDICAS Y NO MÉDICAS DERIVADAS DEL SISMO REGISTRADO EL 19 DE SEPTIEMBRE DE 2017 EN LA CIUDAD DE MÉXICO, ESTADO DE MÉXICO, MORELOS Y PUEBLA.

ANEXO 1 REPORTE FOTOGRAFICO (HGZ32 Villa Coapa)

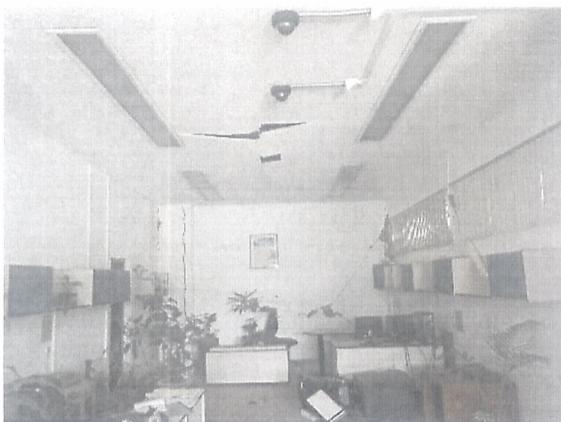
Daño general en acabados (plafon y muro)

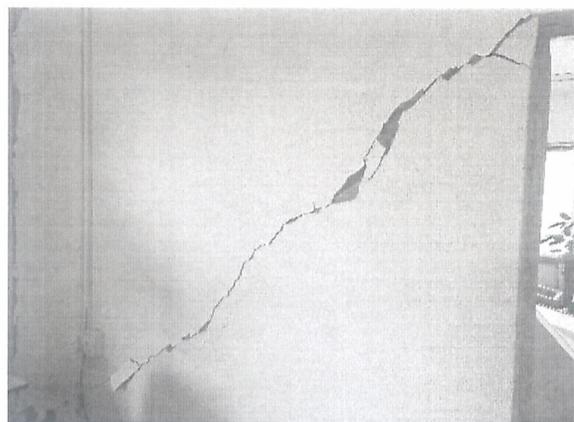
fisura de muro a 45 grados.

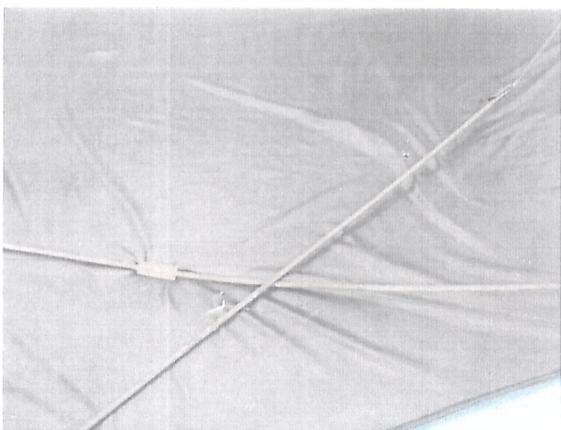
Desprendimiento de tensor en estructura metálica

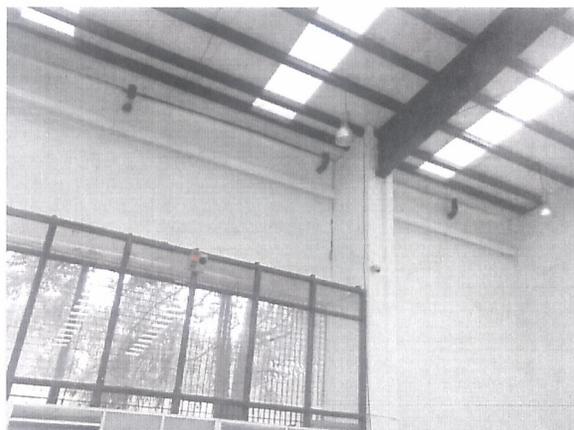
Fisura entre muro y columna en gimnasio

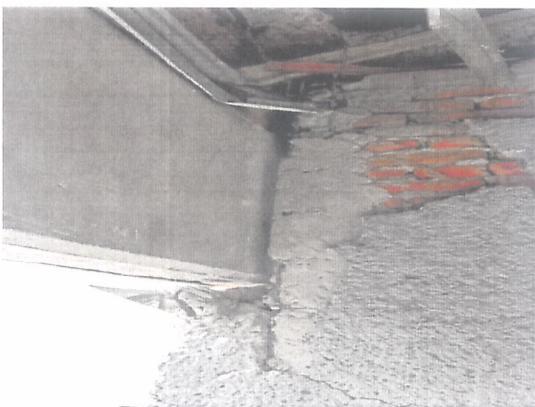
Fisura de muro con trabe de fachada exterior

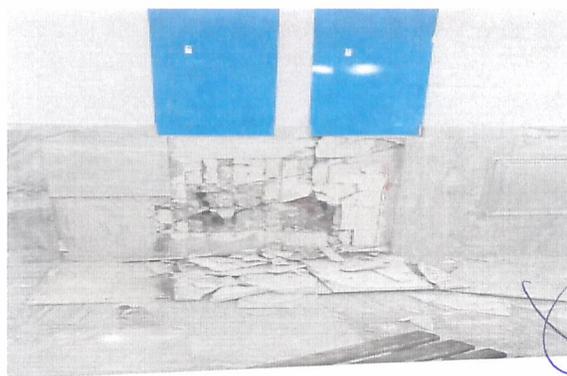
Fisura y desprendimiento de acabados en pasillo

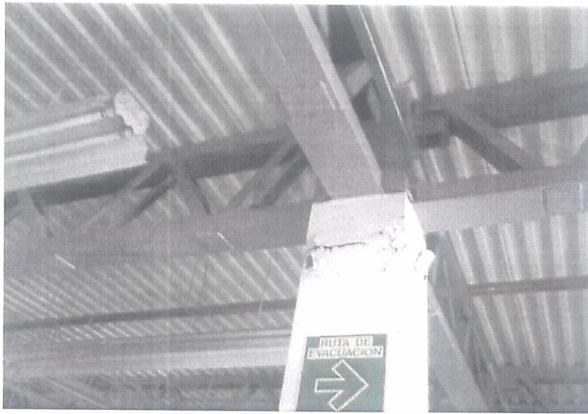
Daño en estructura metálica (columnas), se aprecia aplastamiento de parte superior.

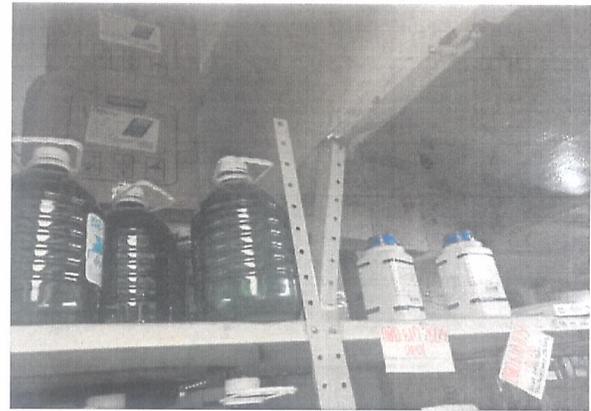
trabe de concreto comprimiendo anaquel en zona de bodega.

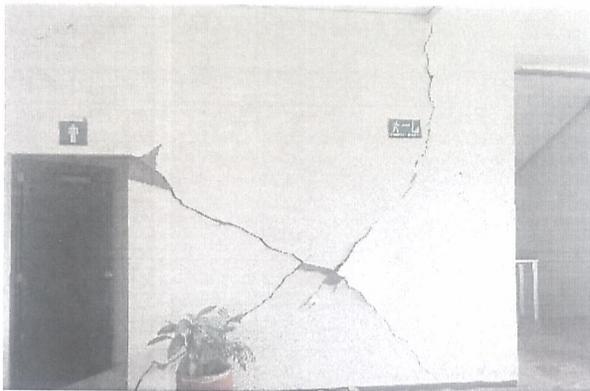
Daño estructural en muro de pasillo segundo nivel.

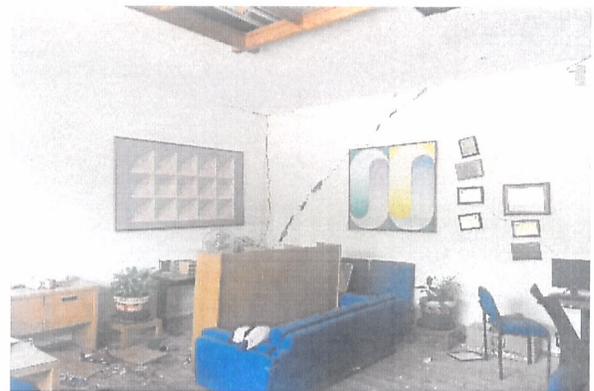
muro fisurado en oficina de director segundo nivel.
