REVISIÓN ESTRUCTURAL
UMF No. 7
CD.MX.

Calz. De Tlalpan No. 4220
Col. Huipulco,
C.P. 01400 Del. Tlalpan
Ciudad de México

ACTA DE DAÑOS Y AFECTACIONES DE LAS UNIDADES MÉDICAS Y NO MÉDICAS DERIVADAS DEL SISMO REGISTRADO EL 19 DE SEPTIEMBRE DE 2017 EN LA CIUDAD DE MÉXICO, ESTADO DE MÉXICO, MORELOS Y PUEBLA.

ANEXO 1 REPORTE FOTOGRAFICO

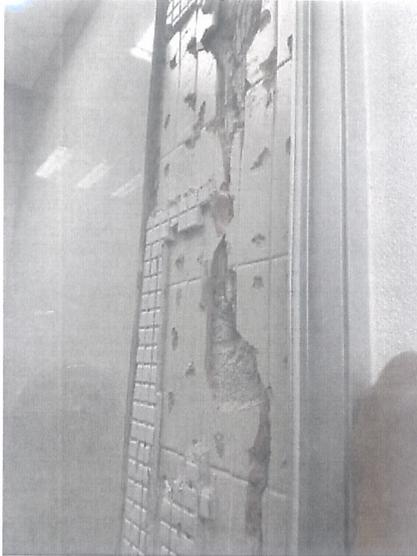
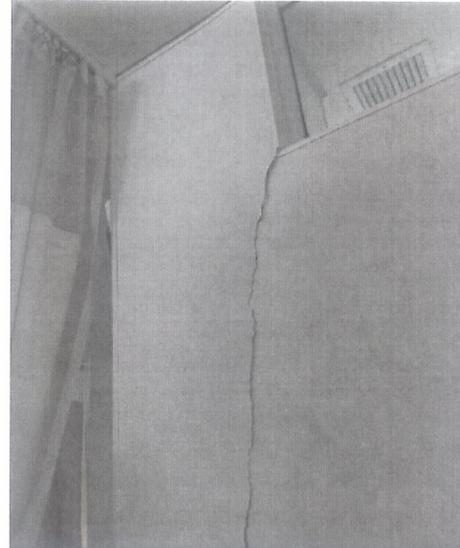
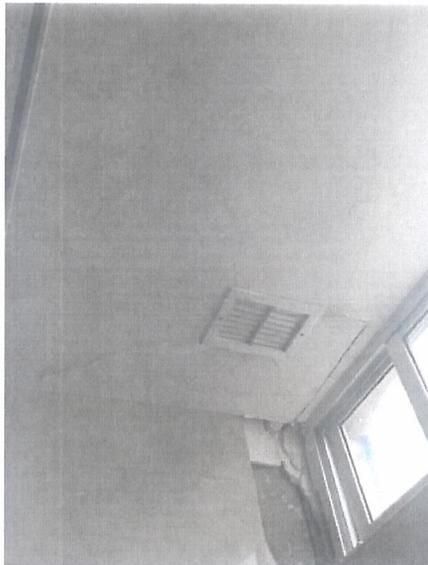
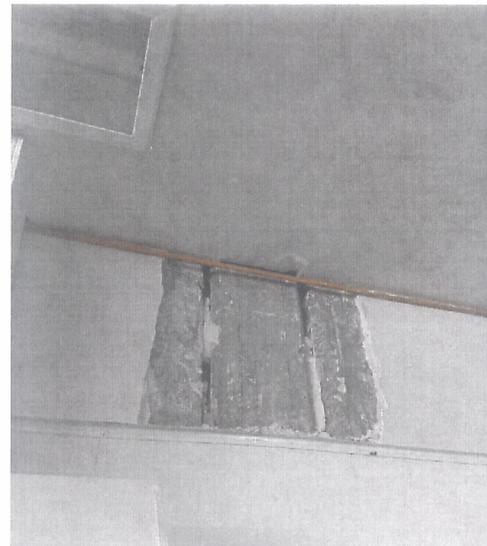
Daños Superficiales: Se presentan desprendimientos de acabados de muros y plafones sin embargo, no se pone en riesgo el inmueble, por lo que existen condiciones para continuar operando.

Desprendimiento de acabados en muros y plafones

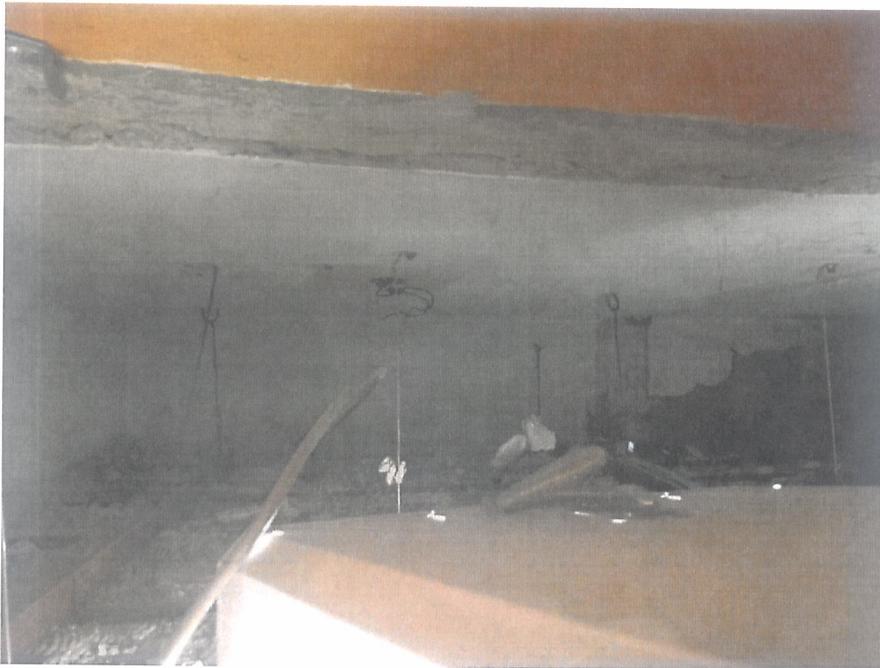
Daños Estructurales: No se observaron.

No se observa daños en estructura
