REVISIÓN ESTRUCTURAL
UMF No. 55
PUEBLA, PUE.

Av. de las Torres s/n
esq. Calle Roble,
Col. Infonavit Amalucan
C.P. 72310, Puebla, Pue.

ACTA DE DAÑOS Y AFECTACIONES DE LAS UNIDADES MÉDICAS Y NO MÉDICAS DERIVADAS DEL SISMO REGISTRADO EL 19 DE SEPTIEMBRE DE 2017 EN LA CIUDAD DE MÉXICO, ESTADO DE MÉXICO, MORELOS Y PUEBLA.

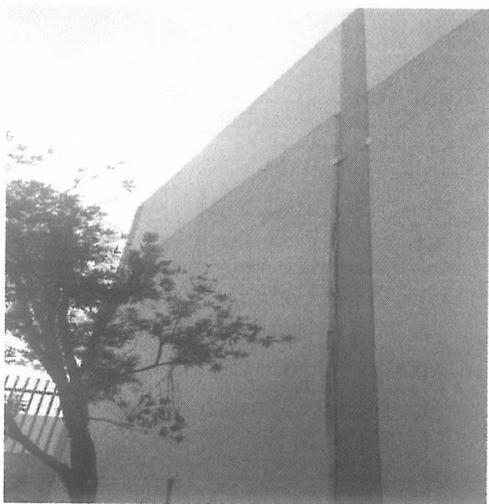
Fachadas: Muros desplomados

Daños Estructurales: En la estructura principal no se aprecian daños a simple vista, sin embargo es importe atender la fijación de los muros perimetrales para evitar cualquier accidente.

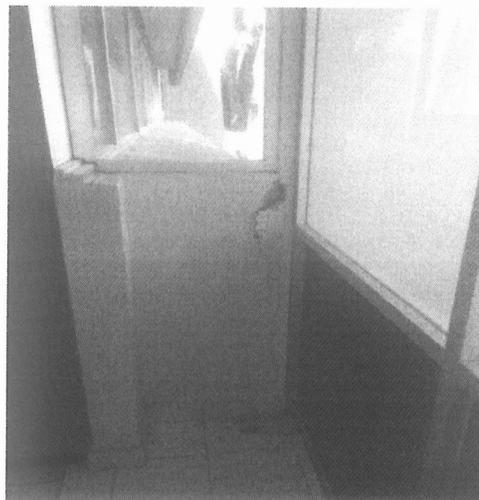
Interiores: Daños en aplastados

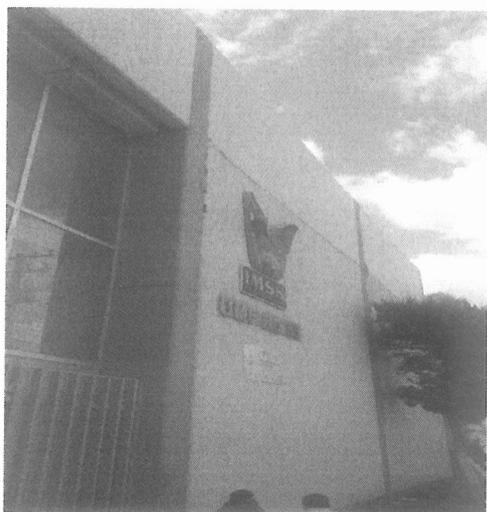
Fachadas: Afectación de aplastados en juntas de columna-muro

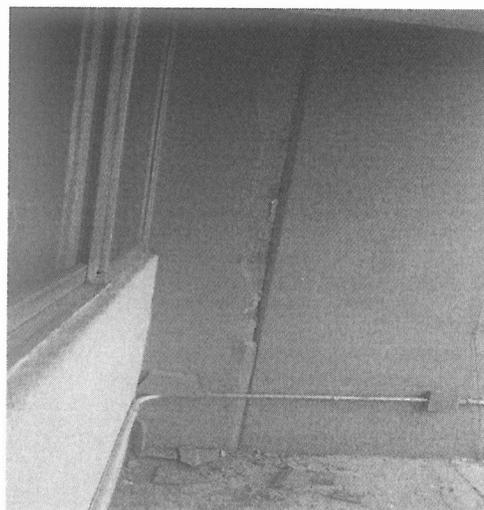
Fachadas interiores: Afectación de aplastados en juntas de columna-muro
