REVISIÓN ESTRUCTURAL
HGR No. 1
CUERNAVACA, MOR.

Av. Plan de Ayala No.
1201, esq. Avenida Central
Col. Flores Magón,
C.P. 62430,
Cuernavaca, Mor.

ACTA DE DAÑOS Y AFECTACIONES DE LAS UNIDADES MÉDICAS Y NO MÉDICAS DERIVADAS DEL SISMO REGISTRADO EL 19 DE SEPTIEMBRE DE 2017 EN LA CIUDAD DE MÉXICO, ESTADO DE MÉXICO, MORELOS Y PUEBLA.

Hospital General Regional N.º 1 “Lic. Ignacio García Téllez” de 293 camas en Cuernavaca, Estado de Morelos.

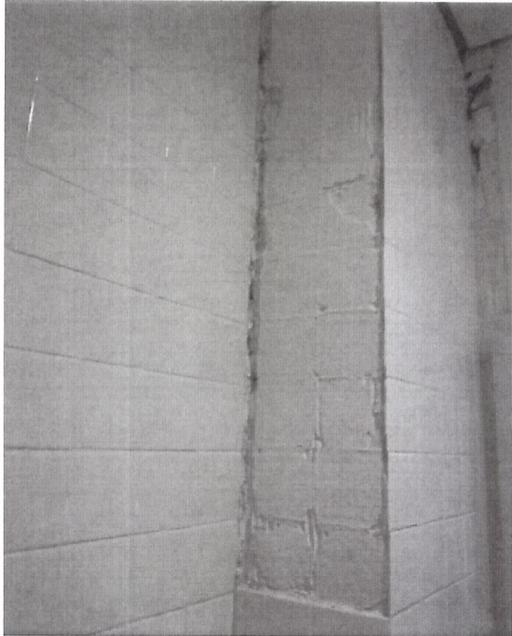
En edificio de Hospitalización solo se observa desprendimiento de azulejo en cajillo de instalaciones

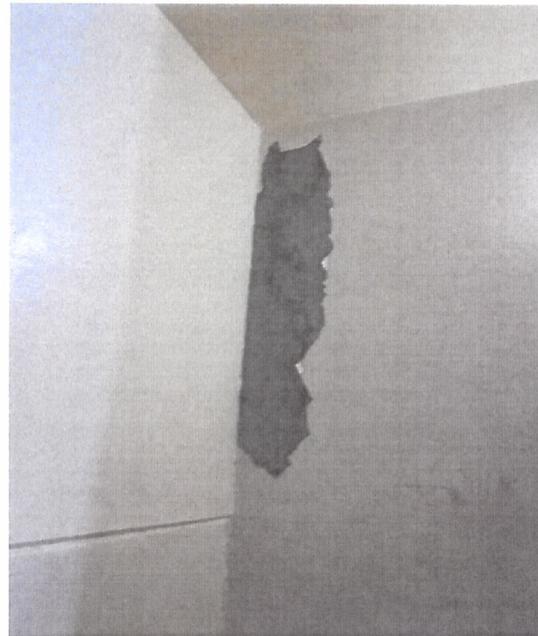
En edificio de Hospitalización área de escaleras principales, solo se observa desprendimiento de pasta en muro

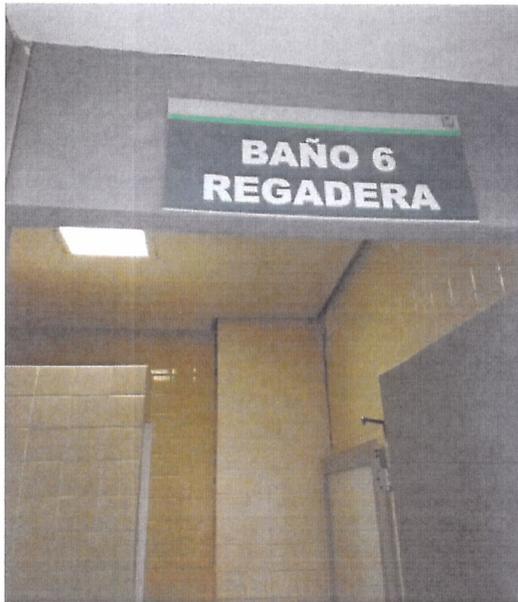
En Hospitalización piso 9 "División Cirugía" en área de baños y regaderas, solo se observa desprendimiento de azulejo entre muro y columna.

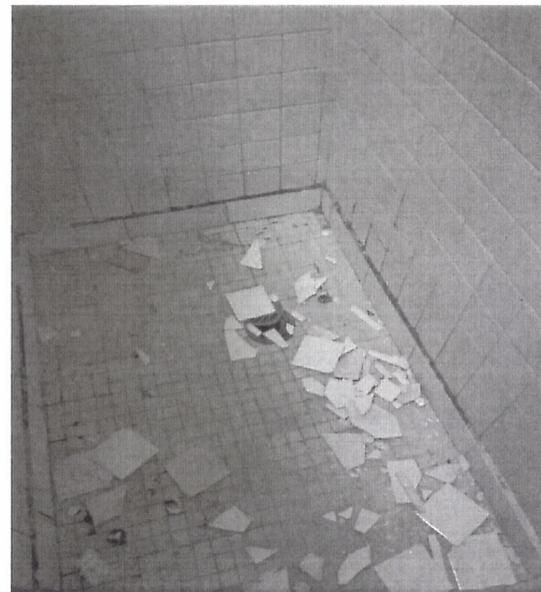
En Hospitalización área de regaderas, solo se observa desprendimiento de azulejo.

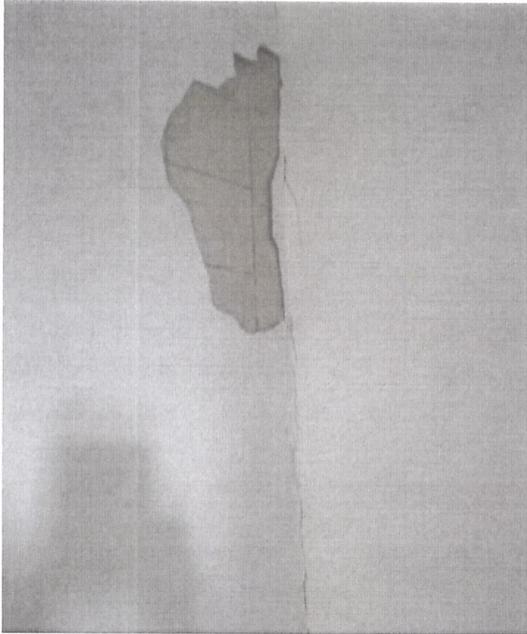
En edificio de Hospitalización en área de baños, se observa desprendimiento de aplanado sobre azulejo

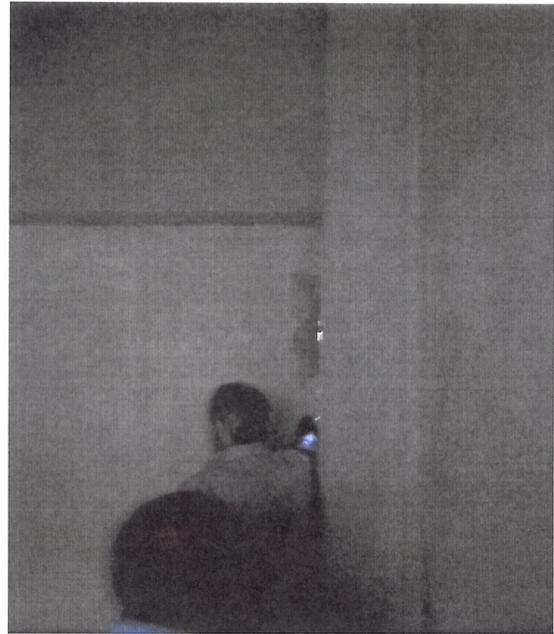
- La salida de emergencia de todos los pisos está clausurada, la cual colinda y desemboca a un jardín cerrado, que no es seguro para pacientes y personal médico que baja por ella, el cual solo se observa desprendimiento de acabado de pasta en cubo de escaleras, así como juntas entre muros y columnas; no se observan agrietas en losas. Del lado opuesto del inmueble existe una escalera de aluminio por la que descendió todo el personal y pacientes en el momento del sismo.

En edificio de Hospitalización área de cubo de escaleras de emergencias "Clausurada" se observa separación entre muro y la columna así como desprendimiento del recubrimiento de pasta.

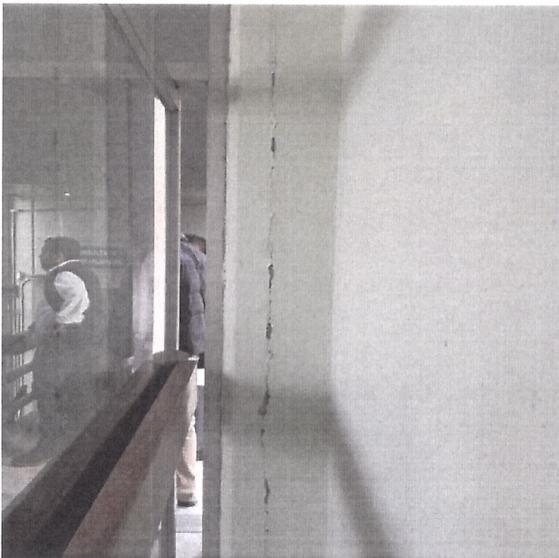
En Hospitalización área de consulta de especialidades, se observa desprendimiento de aplanado en columna.

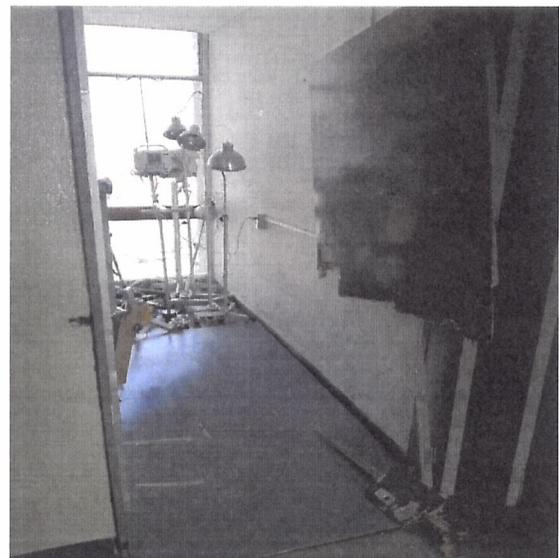
- En general en área de hospitalización y encamados solo se observó desprendimiento de aplanado.
 - Por el área médica comento que se reportó un robo de medicamento muy costoso, que se encontraba ubicado en el quinto piso, donde se observó que rompieron una puerta de madera con una camilla, para sustraerlo.

En Hospitalización quinto piso, se observa puerta de madera que durante el sismo fue forzada y rota, para sustraer medicamento costoso, el cual se resguardaba
