REVISIÓN ESTRUCTURAL  
HGZ No. 7  
CUAUTLA, MOR.

Calle Tulipanes No. 2,  
Col. Centro  
C.P. 62740,  
Cautla, Mor.

**ACTA DE DAÑOS Y AFECTACIONES DE LAS UNIDADES MÉDICAS Y NO MÉDICAS DERIVADAS DEL SISMO REGISTRADO EL 19 DE SEPTIEMBRE DE 2017 EN LA CIUDAD DE MÉXICO, ESTADO DE MÉXICO, MORELOS Y PUEBLA.**

Hospital General de Zona N.º 7, 53 camas, en  
Cuatla, Centro, Estado de Morelos

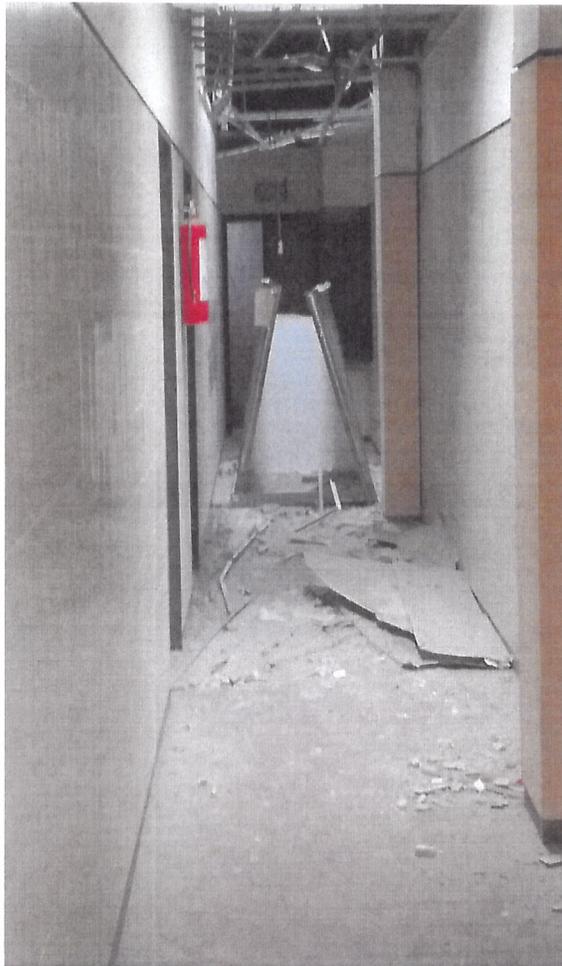
El módulo de ampliación en área de nutrición, se encontraron muros caídos y algunos otros muy agrietados

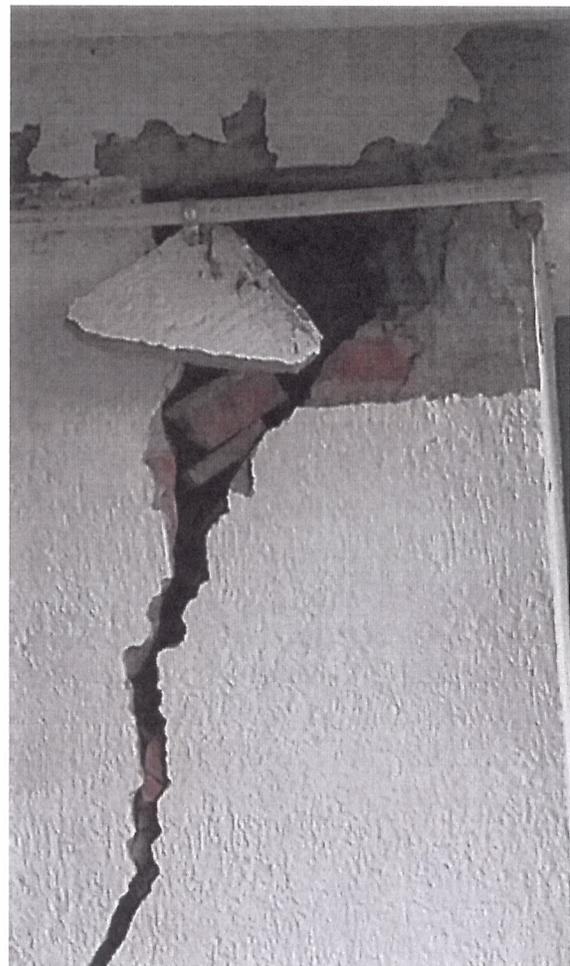
El módulo de ampliación en área de nutrición, se encontraron muros agrietados se observa que muros de tabique rojo recubren a columnas.

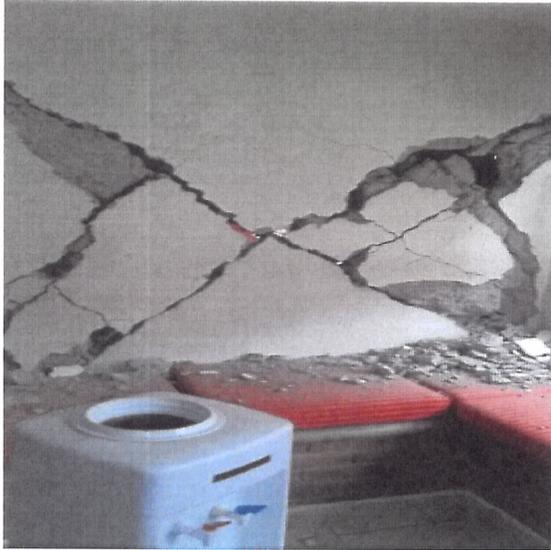
El módulo de ampliación en área de nutrición, se encontraron muros caídos y algunos otros muy agrietados

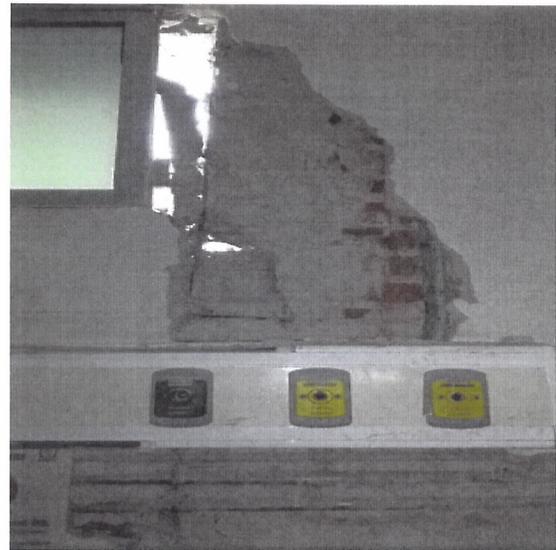
En área de encamados donde se ubican la consolas se hicieron trabajos de rehabilitación, se observa que no quitaron la instalación existente

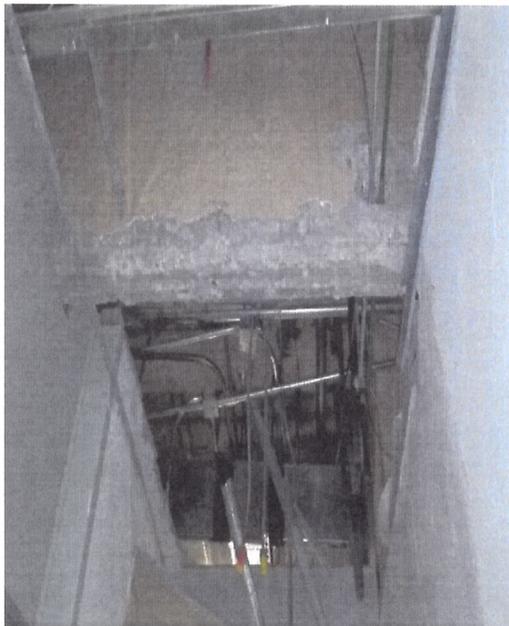
En área de Nutrición, se aprecian daños estructurales a simple vista, y se encuentra fuera de operación

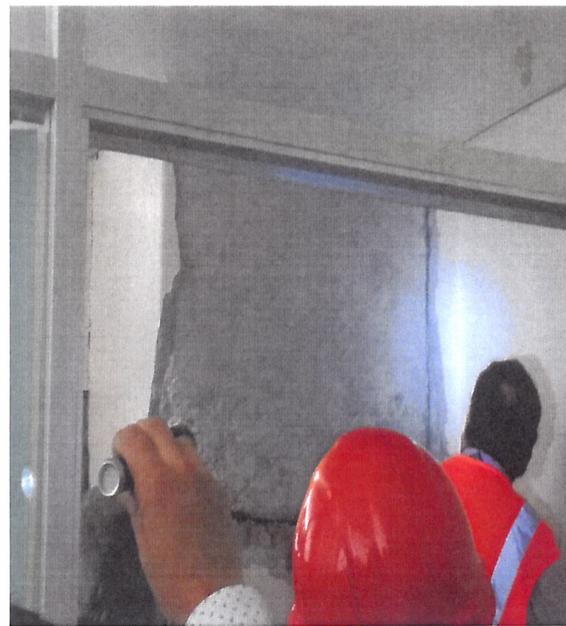
El módulo de ampliación en área de nutrición, se necesita un dictamen más profundo para dictaminar el daño en la estructura ya que es metálica recubierta de concreto

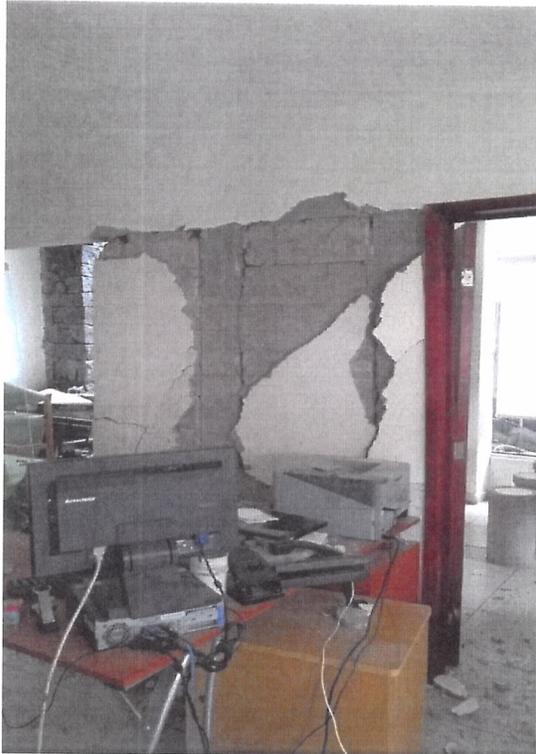
En área administrativa, se observa desprendimiento de enjarre, en muros y columna.

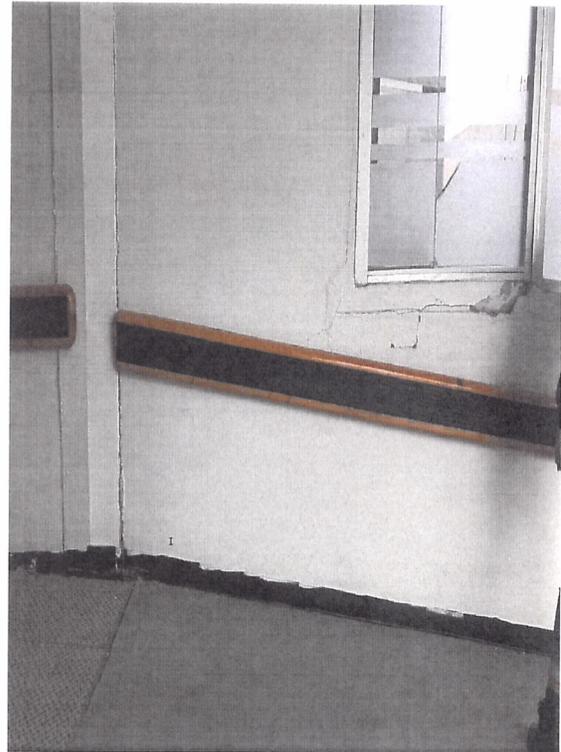
Se observa junta constructiva del pasillo del módulo de ampliación, con consulta externa, el cual existe un desprendimiento normal de los elementos.

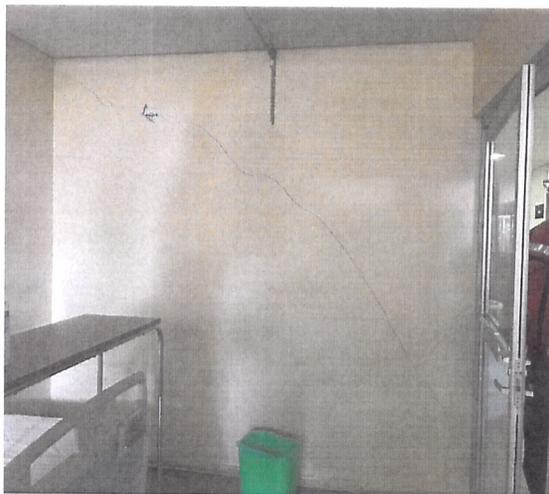
En área de hospitalización se observa desprendimiento de enjarre en muros, sin daños mayores

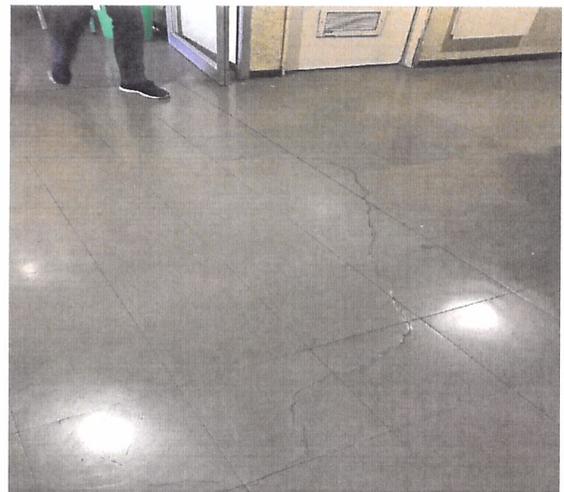
El módulo de ampliación planta baja se observa grieta de loseta vinílica y un pequeño levantamiento de piso
