REVISIÓN ESTRUCTURAL
UMF No. 13

Calle Prolongación 11
Sur, No. 5525
Col. Mayorazgo
C.P. 72450
Puebla

ACTA DE DAÑOS Y AFECTACIONES DE LAS UNIDADES MÉDICAS Y NO MÉDICAS DERIVADAS DEL SISMO REGISTRADO EL 19 DE SEPTIEMBRE DE 2017 EN LA CIUDAD DE MÉXICO, ESTADO DE MÉXICO, MORELOS Y PUEBLA.

ANEXO 1 REPORTE FOTOGRAFICO

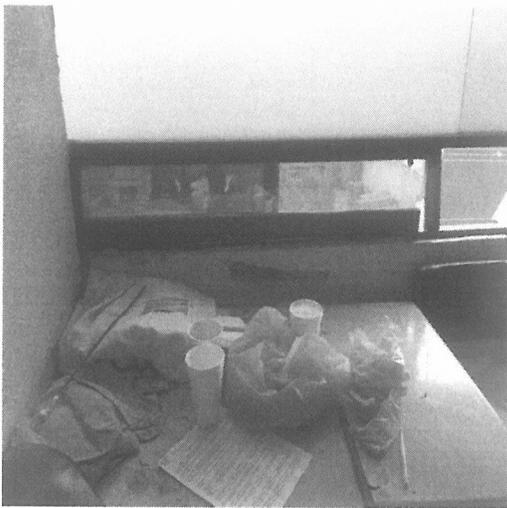
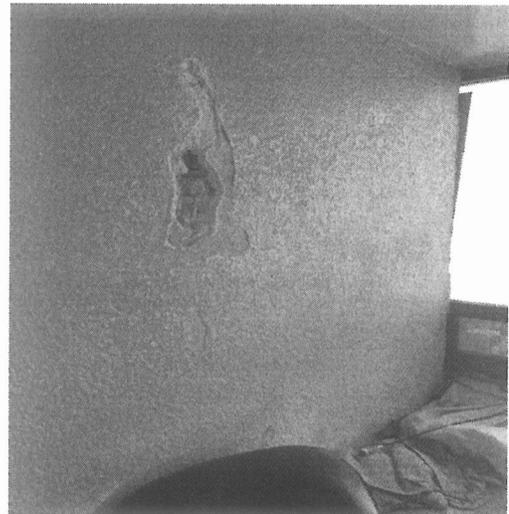
Aplanados dañados por falta de mantenimiento

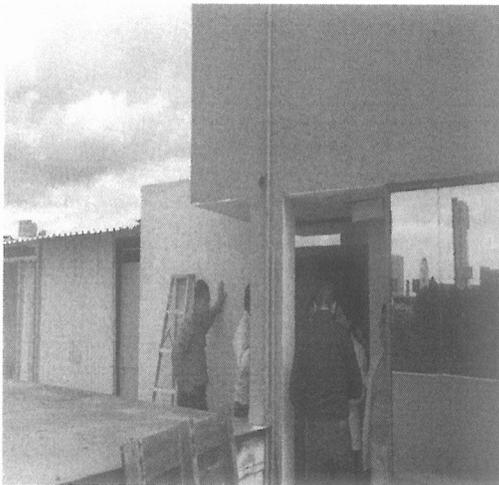
Fachada exterior en planta de azotea en buenas condiciones

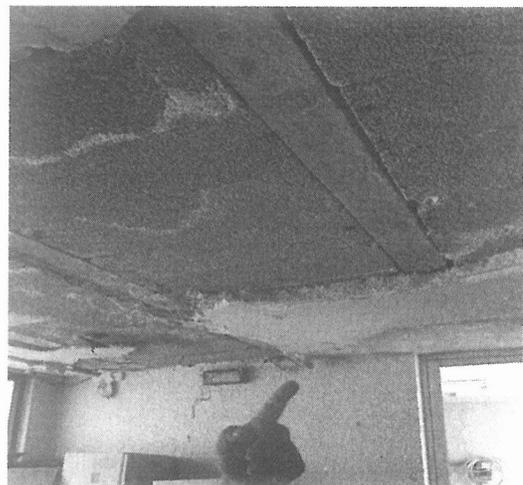
Aplanados de yeso en plafones dañados por presencia de humedad
