**Forma de Inspección Post sísmica  
Evaluación Rápida**

Dirección: **Calles Tokio y Toledo**

Ciudad de México a 24 de septiembre de 2017

## DICTAMEN DE ESTABILIDAD ESTRUCTURAL PRELIMINAR DEL EDIFICIO, TOKIO Y TOLEDO.

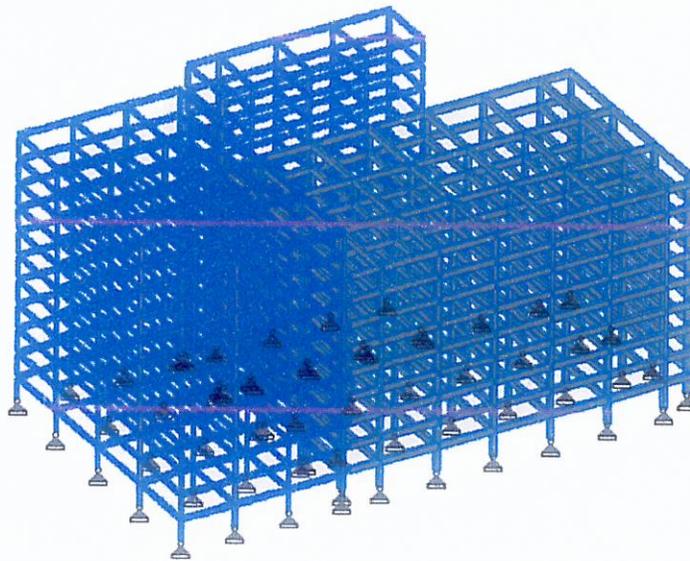
Imagen 1. Complejo Tokio y Toledo – morfología estructural

En cuanto al edificio C, se trata de una estructura formada por marcos de concreto reforzado cuyas columnas son de secciones cuadradas y las traveses de secciones rectangulares (Imagen 1).

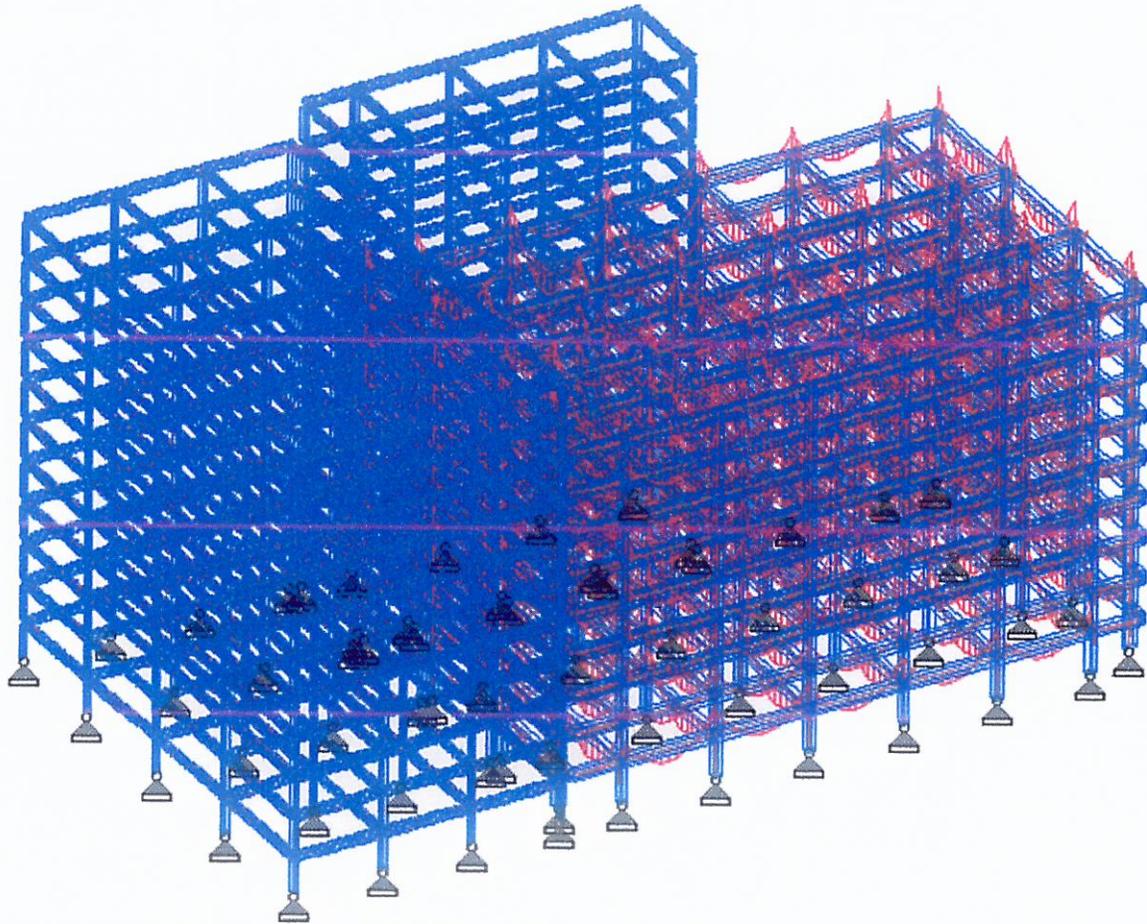
Imagen 3. Complejo Tokio y Toledo – momentos generados por las cargas actuantes.

Edificio	Desplome actual	Desplome probable	Desplome total	Dirección probable
(A)	6.8 cm	+ 3.13 cm	9.93 cm	Sur oriente
(B)	12.9 cm	+ 4.95 cm	17.85 cm	Sur poniente
(C)	13 cm	+ 4.02 cm	17.02 cm	Sur oriente
