## Forma de Inspección Post sísmica Evaluación Rápida

**Fecha: 22-SEP-17**

Dirección: TLALOC # 90

## ANEXO – A

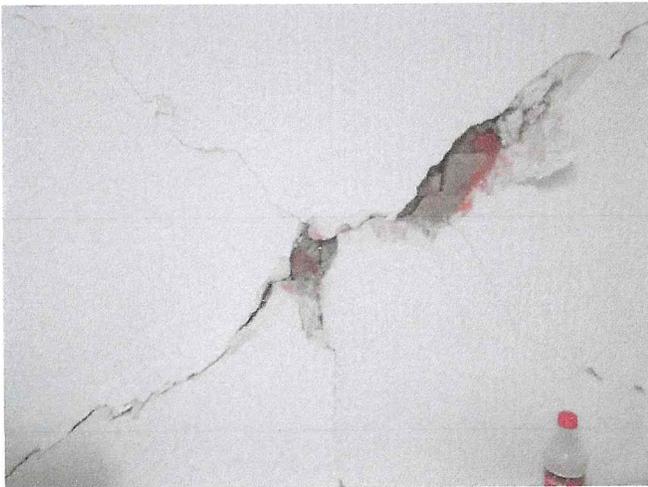
- No así los cuerpos anexos al cubo de elevador y escaleras que se observan fueron construidos fechas posteriores al del edificio estos dos cuerpos en los muros si presentan algunos daños que requieren una revisión estructural mas detallada.

**FISURAS CON POSIBLE RIESGO**

2. Se considera necesario la revisión numérica estructural de los cuerpos anexos al cubo de escaleras y elevador del inmueble principal.
3. Toda vez realizado el recorrido de todos los pisos que conforman el inmueble las recomendaciones son: continuar con el mantenimiento y reparación de todos los daños presentados de este inmueble.
4. La edificación se puede clasificar SIN RIESGO, excepción de los cuerpos anexos al cubo de las escaleras y elevador
