REVISIÓN ESTRUCTURAL
HGOP No. 4, TIZAPÁN
SAN ÁNGEL, CD.MX.

Av. Río Magdalena No.
289, Col. Tizapán, San
Ángel, Del. Álvaro
Obregón C.P. 01090
Ciudad de México

ACTA DE DAÑOS Y AFECTACIONES DE LAS UNIDADES MÉDICAS Y NO MÉDICAS DERIVADAS DEL SISMO REGISTRADO EL 19 DE SEPTIEMBRE DE 2017 EN LA CIUDAD DE MÉXICO, ESTADO DE MÉXICO, MORELOS Y PUEBLA.

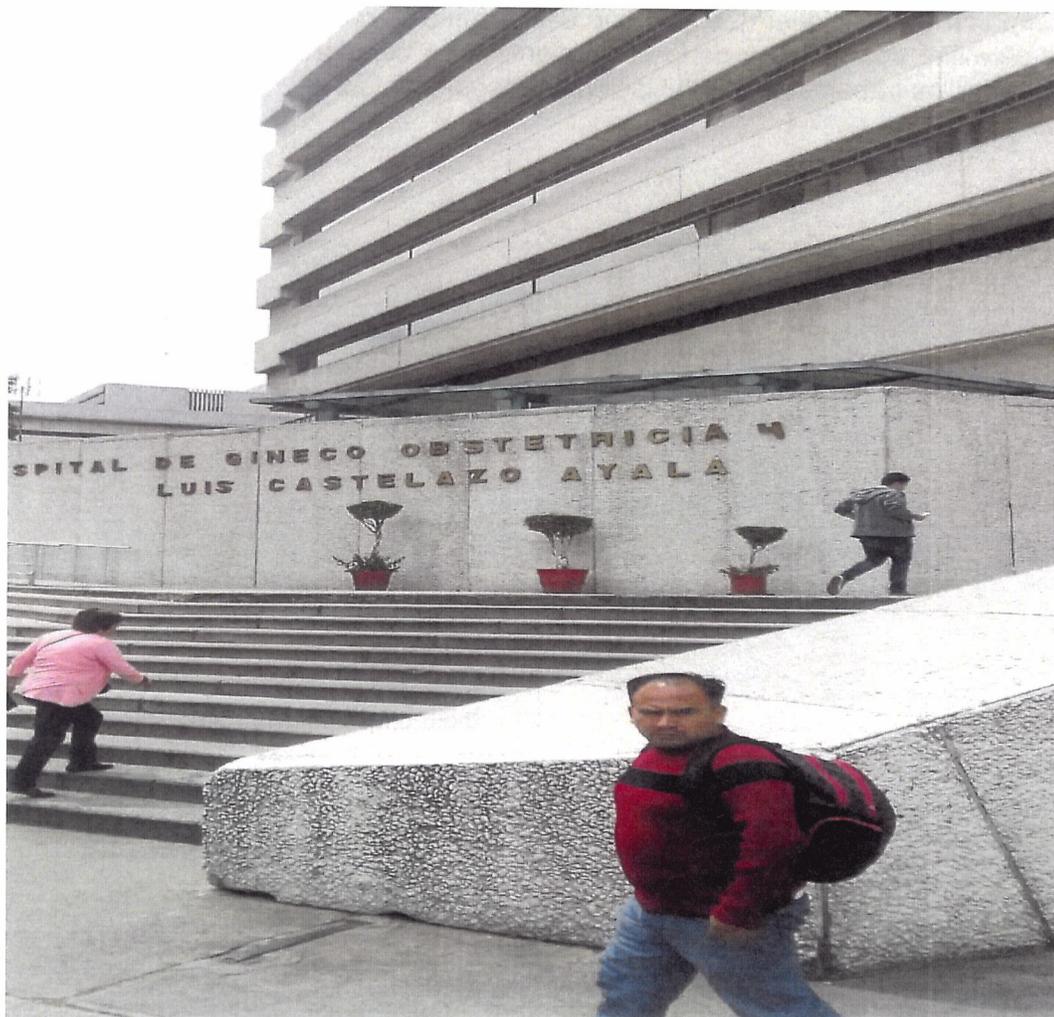
No se encuentran problemas estructurales sobresalientes, por lo que se considera que es habitable, y sin problemas para proporcionar servicio.
